## 改善箇所説明図

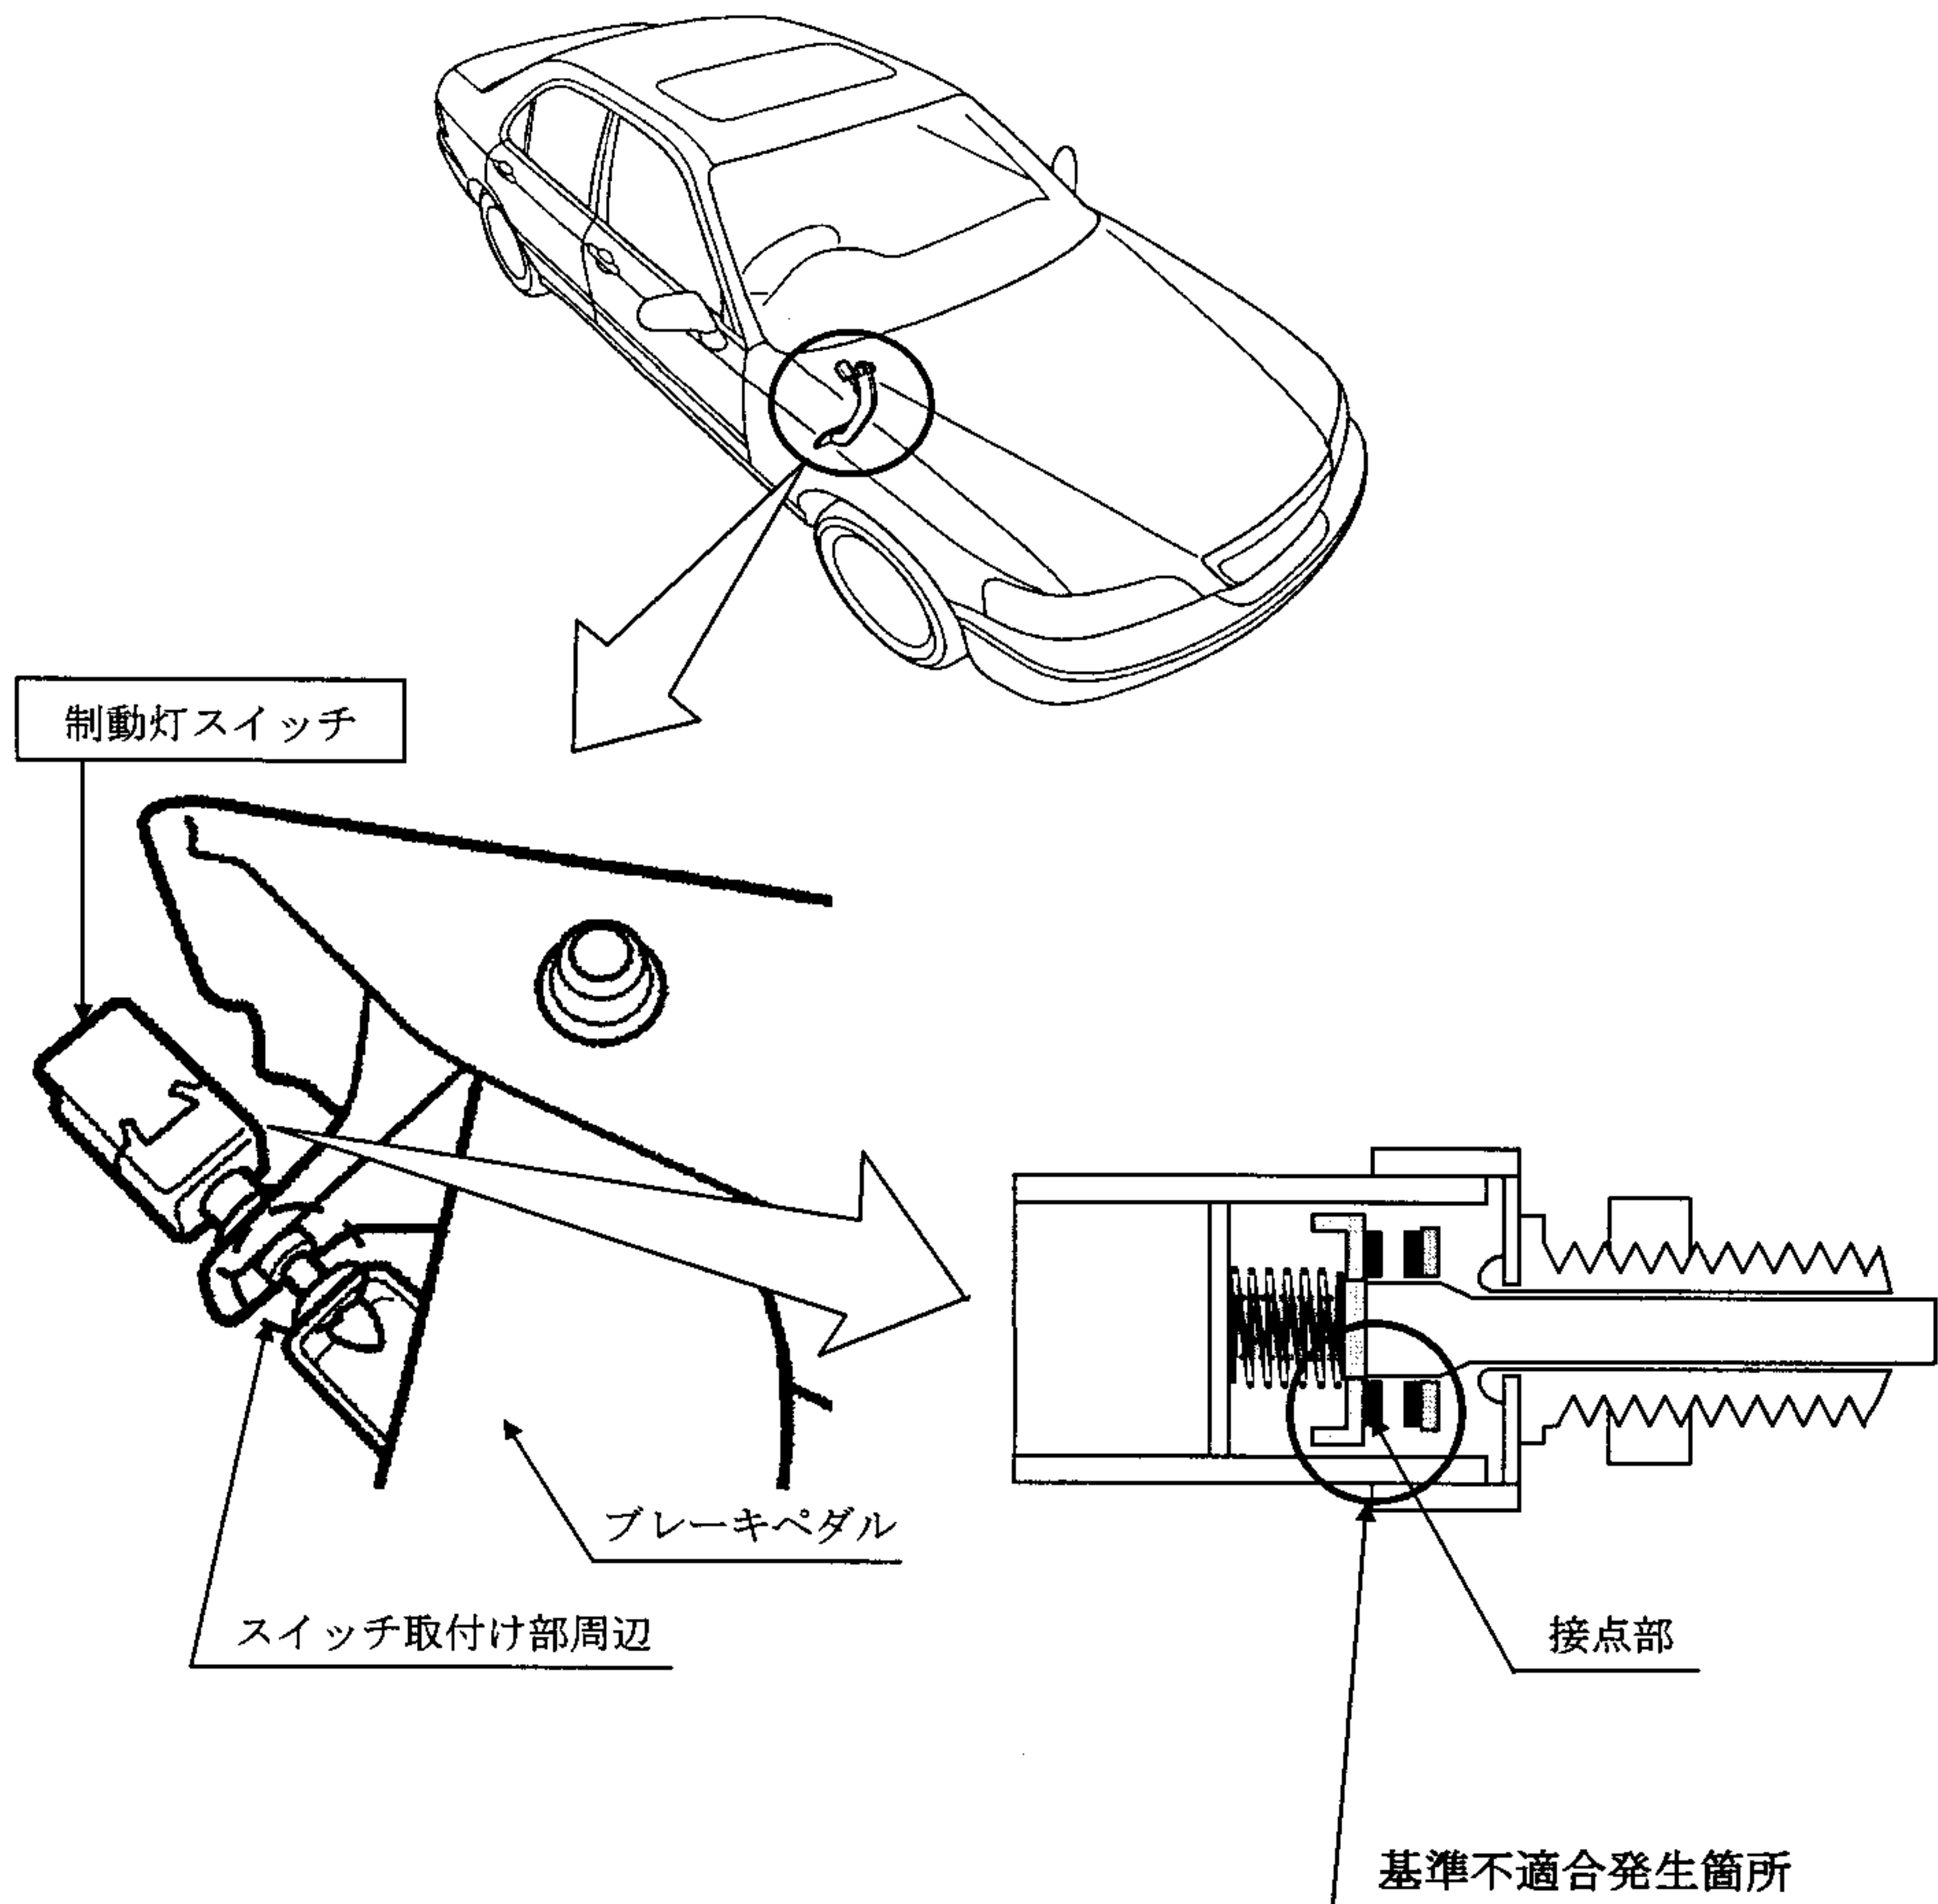
灯火装置において、ブレーキペダル部の防錆油塗布作業が不適切なものがあるため、防錆油が制動灯スイッチの接点部に侵入することがあり、接点の断続時のスパークにより油分が炭化し、接点の導通が不良となって制動灯が点灯しなくなるおそれがある。

全車両、ブレーキペダルの制動灯スイッチ取付け部周辺の防錆油を拭き取るとともに、当該スイッチを新品に交換する。

識別：ブレーキペダル下部の右側面に黄色ペイントを塗布する。
