## 改善箇所説明図

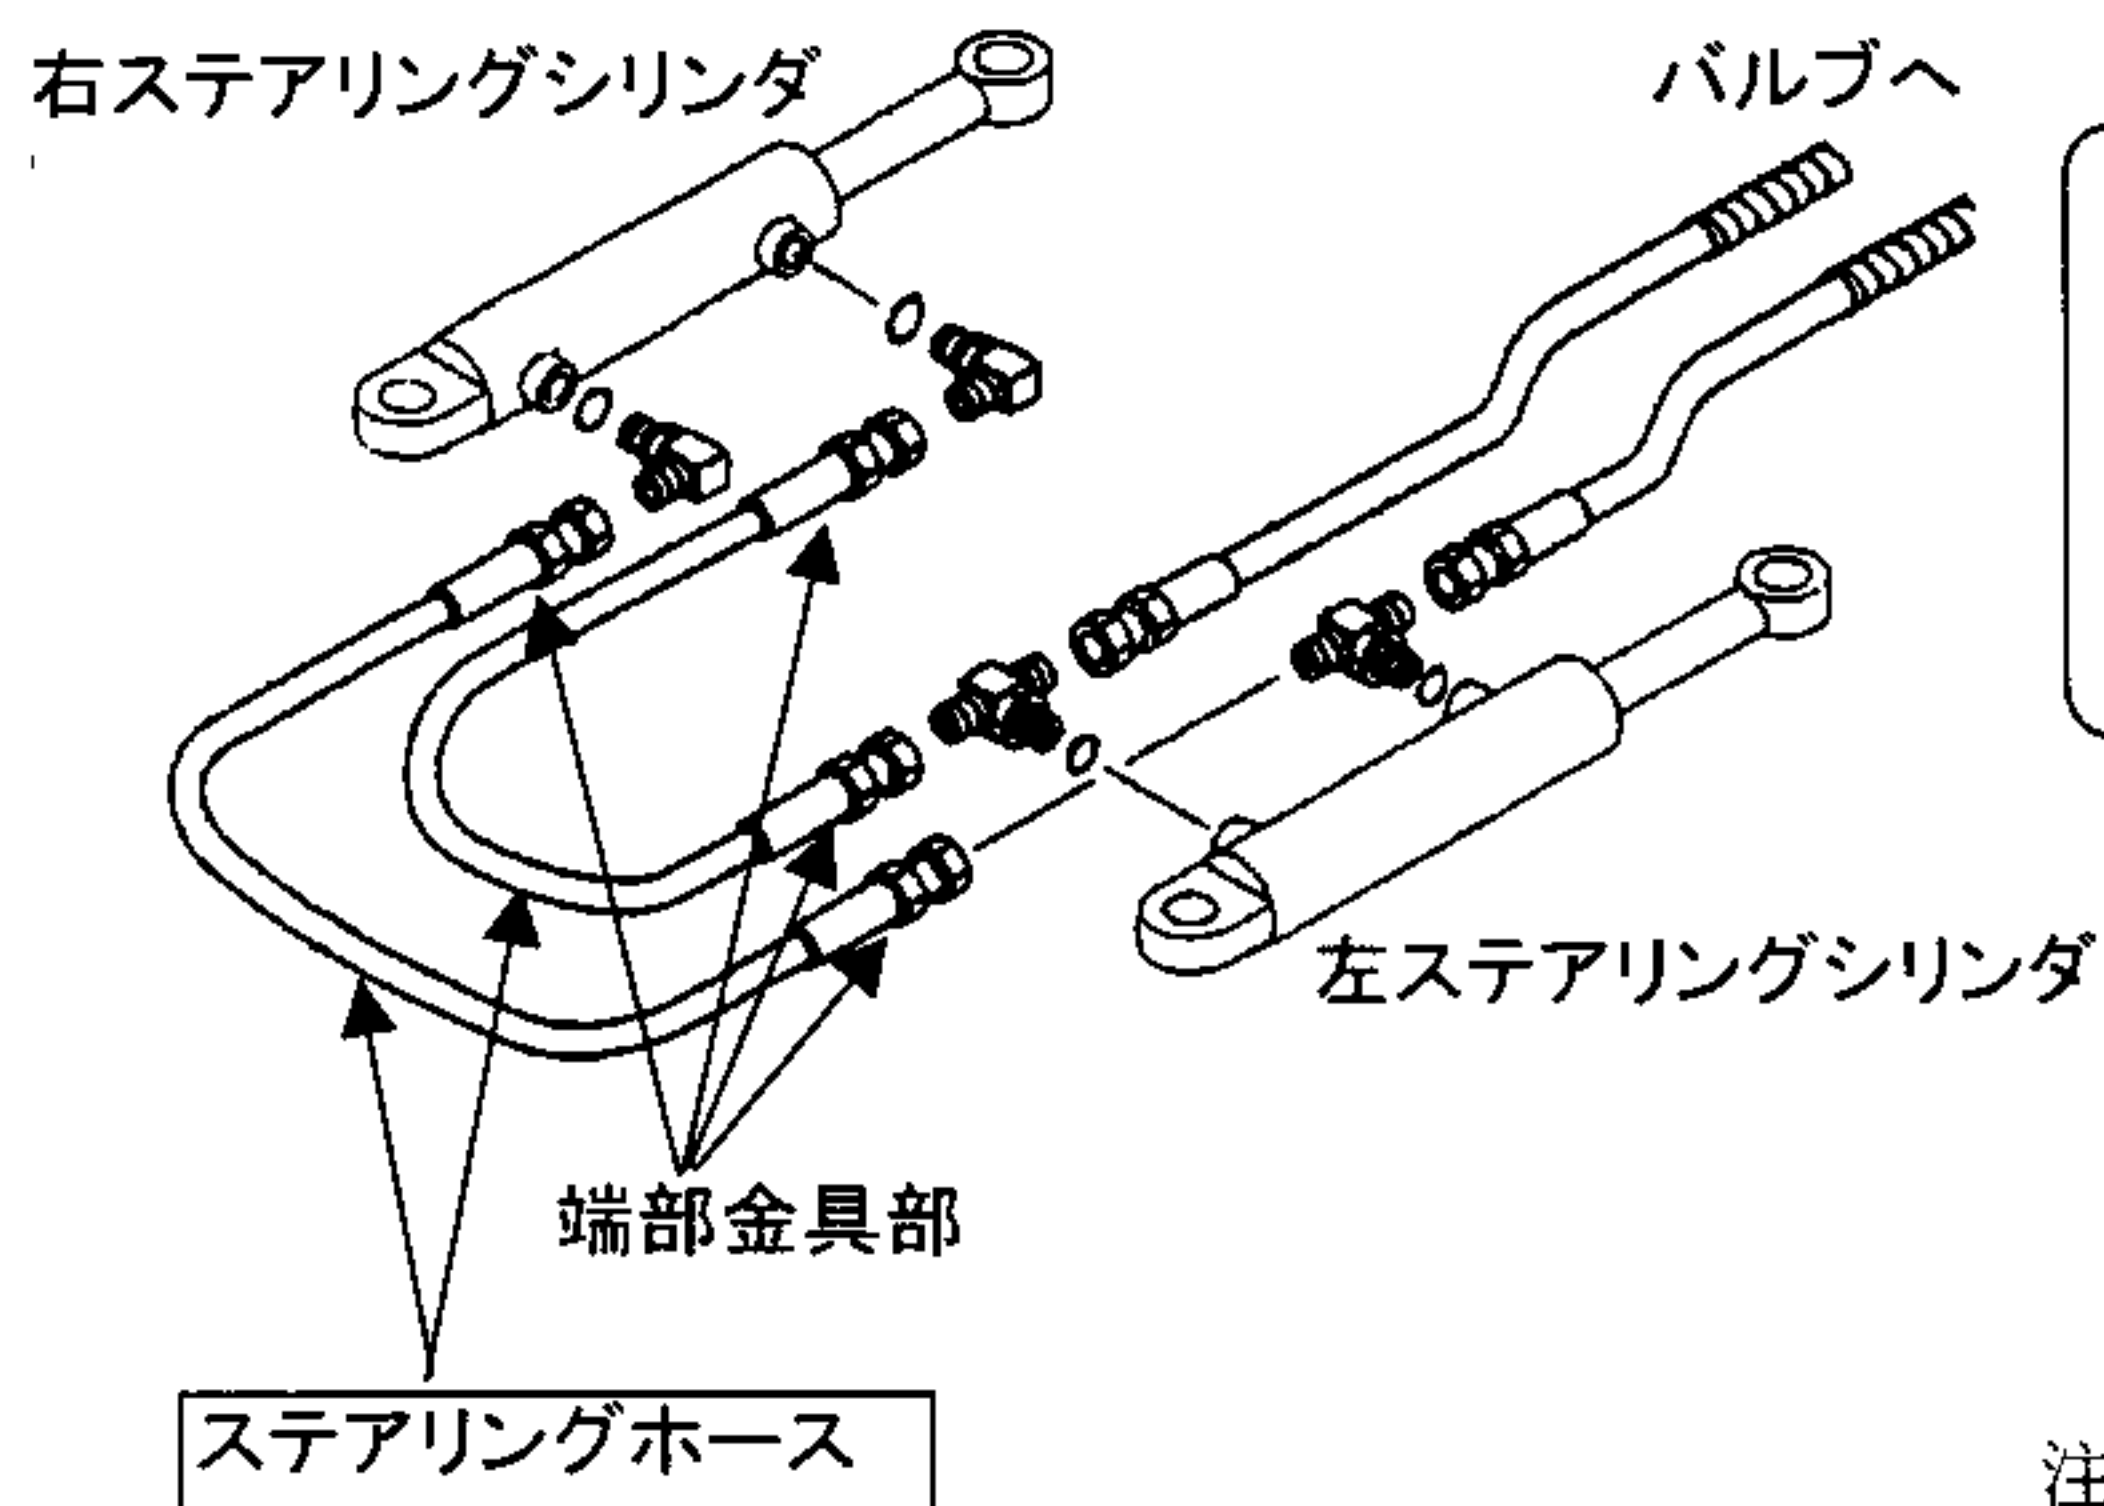
### 基準不適合発生箇所

かじ取り装置において、パワーステアリング用油圧ホース(ステアリングホース)のホース本体と端部金具の組み合わせが不適切なものを組み付けたため、かじ取り操作時の油圧により当該ホースの端部金具部が離脱することがあり、作動油が漏れてかじ取り操作ができなくなるおそれがある。

全車両、ステアリングホースを対策品と交換する。
