## 改善箇所説明図

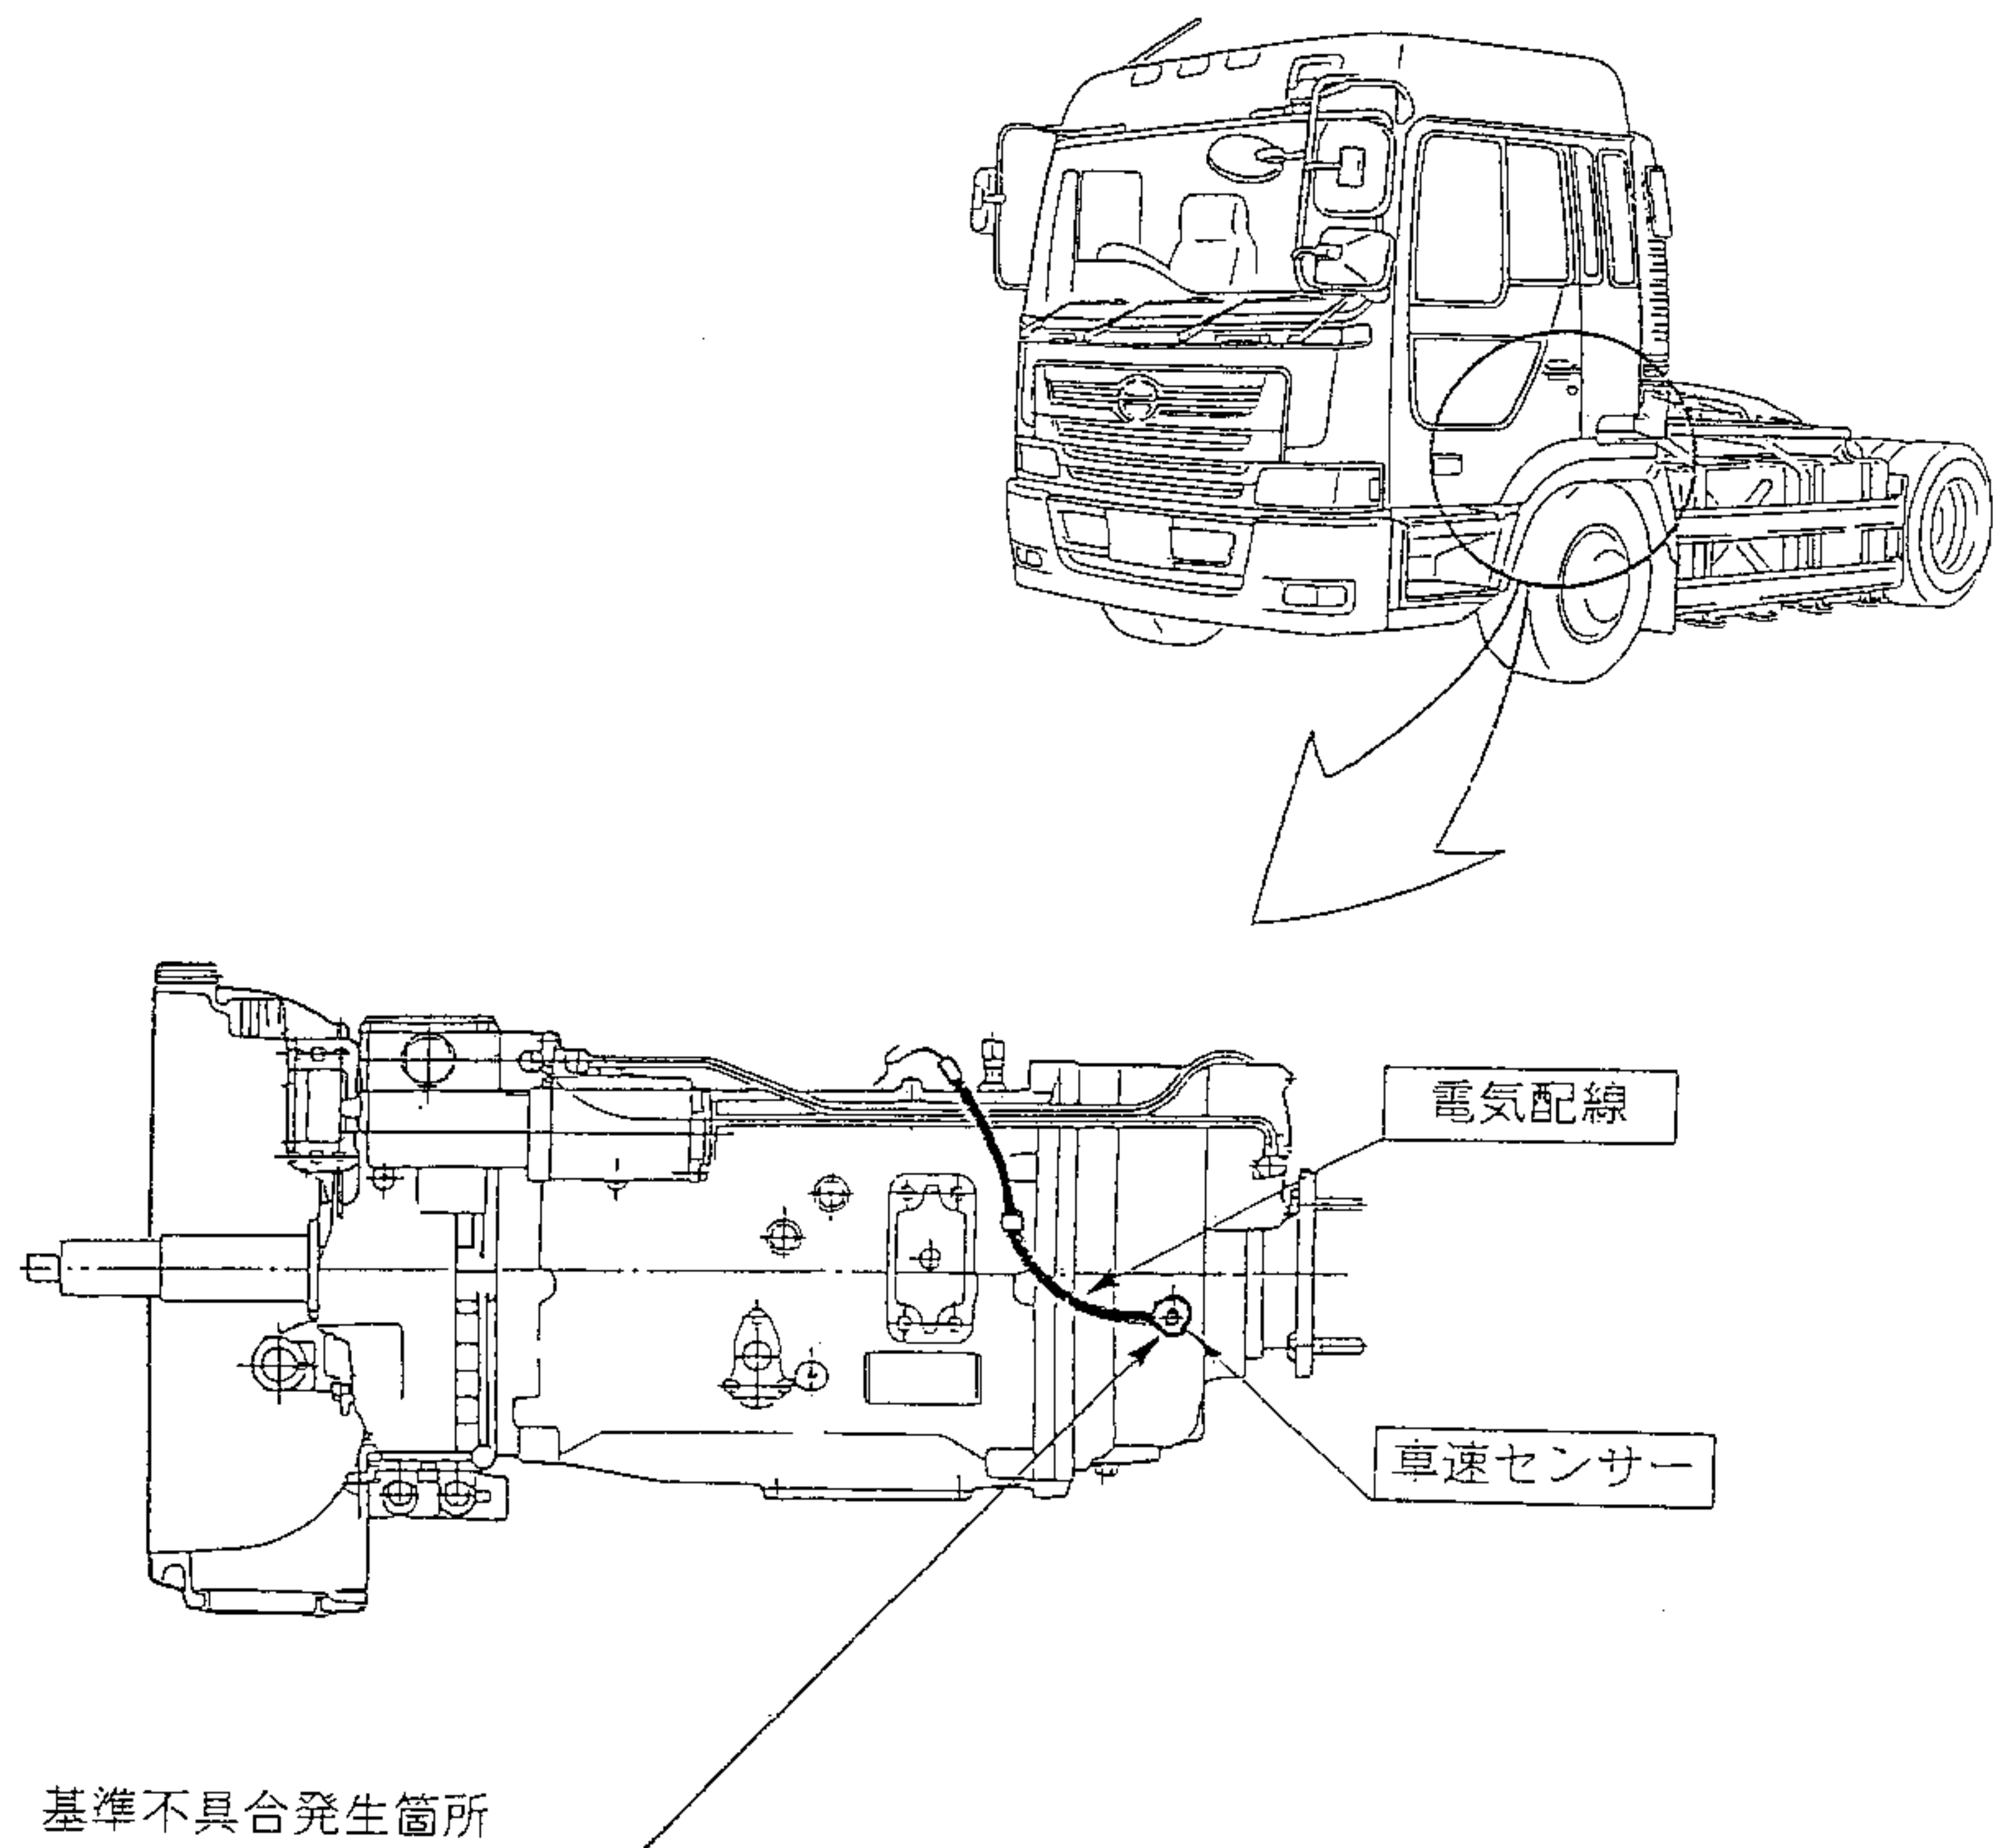
速度計において、電気配線の防水性が不適切なため、電気配線に入った水が車速センサーのコネクタ部に浸水して端子が発錆し、速度計への車速信号が不安定となって速度計が誤った表示をするおそれがある。

- ① 全車両、当該電気配線に対策品と交換する。
- ② 全車両、車速センサーのコネクタ部を点検し、端子が発錆している場合は車速センサーを新品に交換する。又、発錆していない場合は清掃してグリスを充填する。
