## 改善箇所説明図

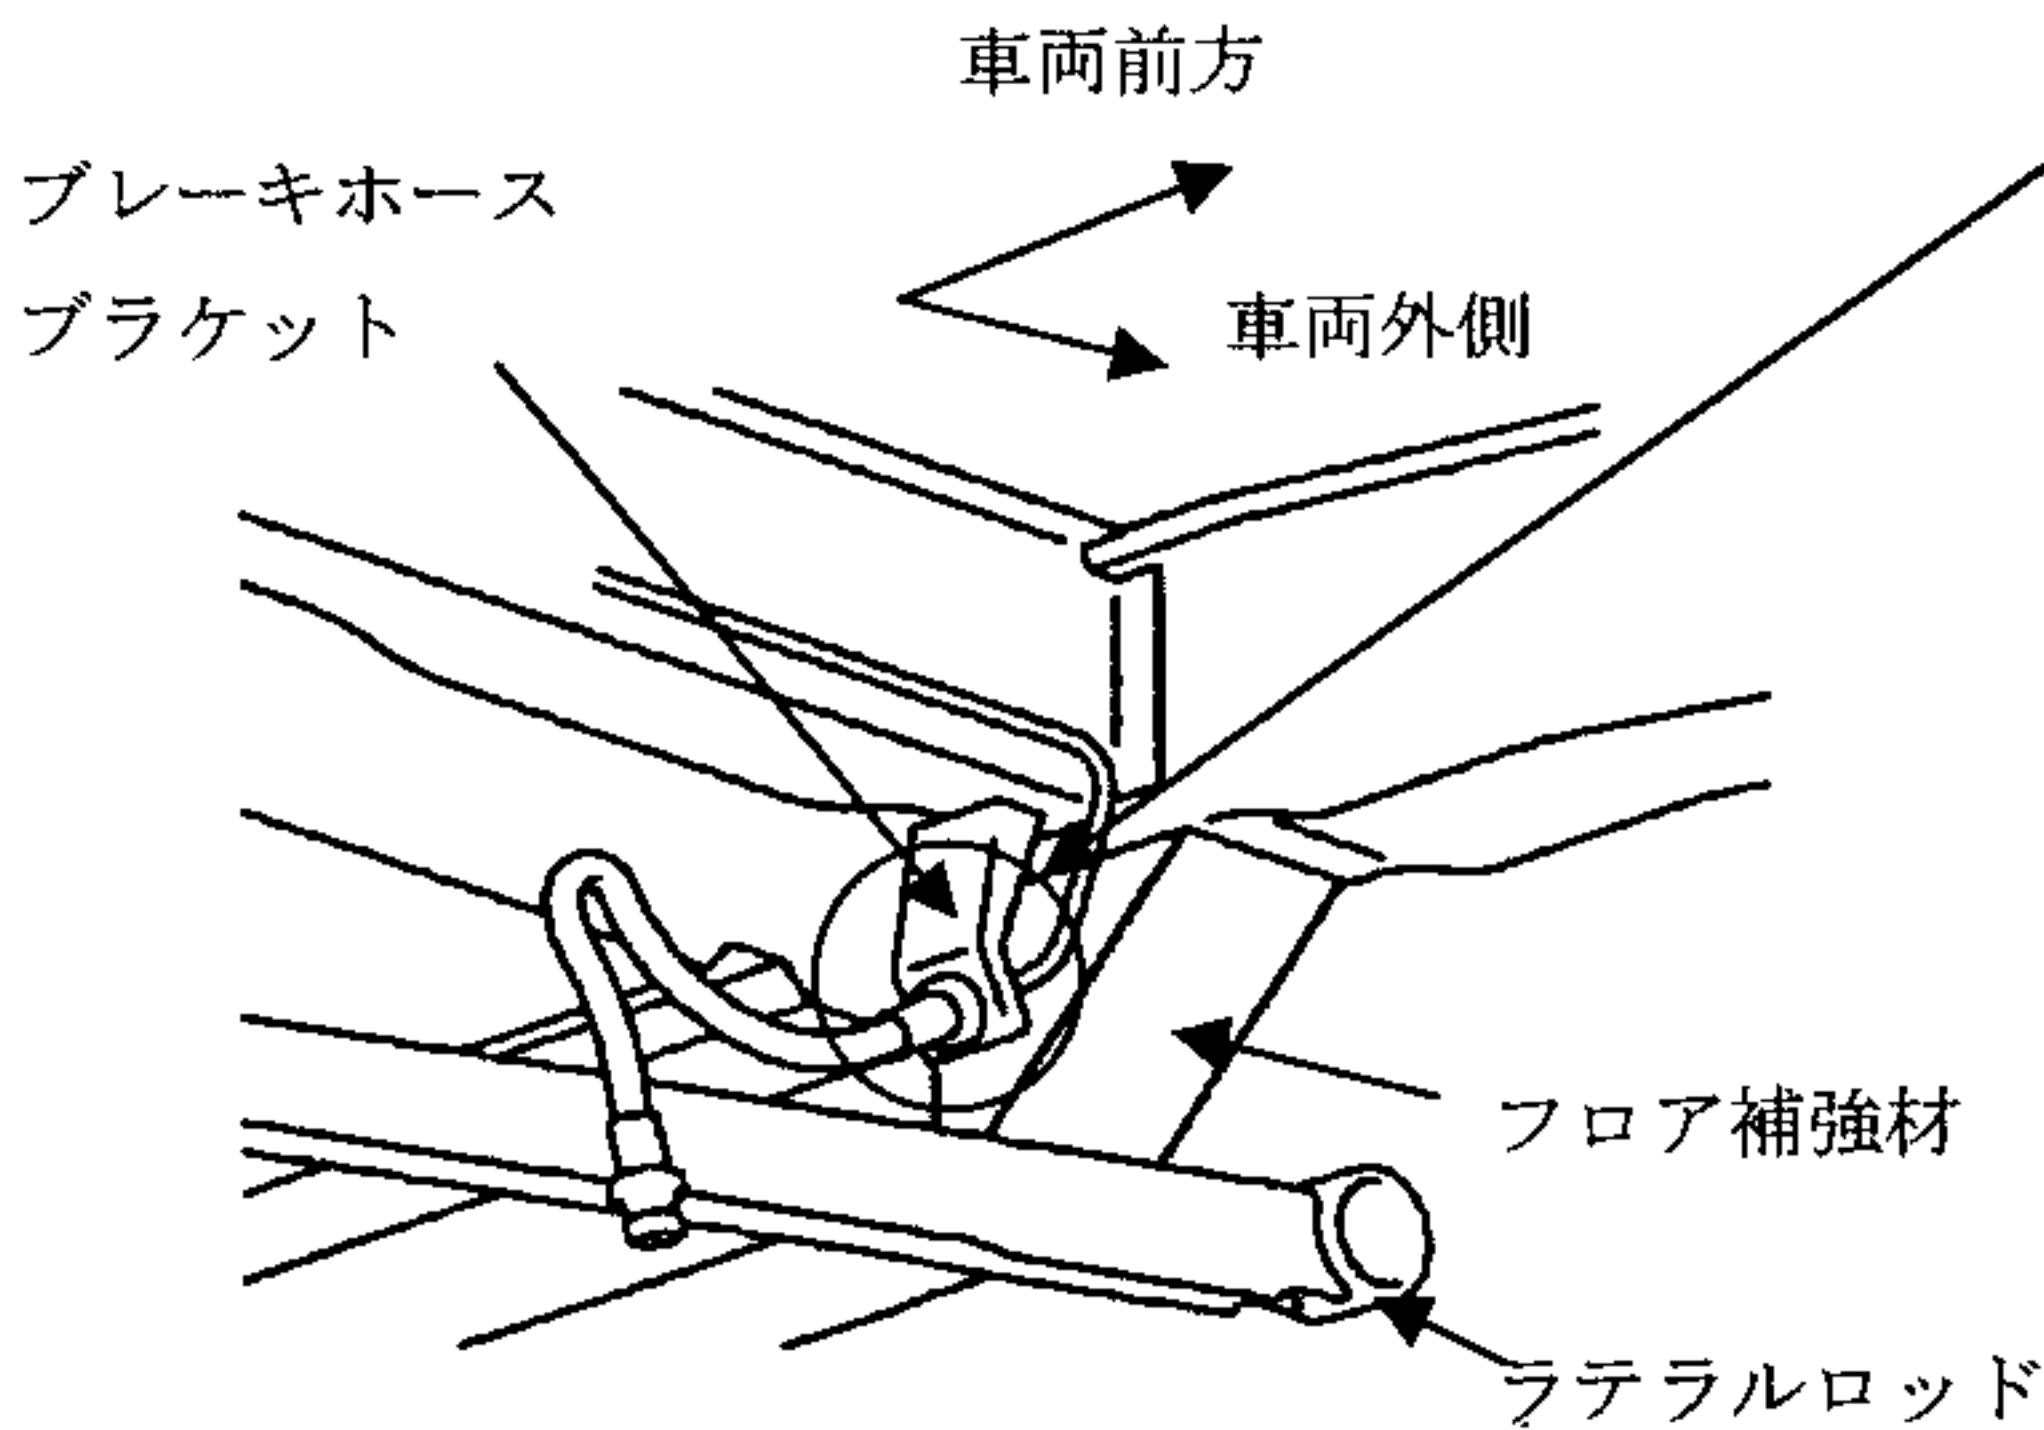
### 基準不適合発生箇所

標準車の床部を改造し、車いすを収納可能とした福祉車両の制動装置において、左側ブレーキホースブラケットの形状が不適切なため、車両の振動によりラテラルロッドが当該ブラケットと干渉することがあり、最悪の場合、ブレーキホースとブレーキチューブの接続部が変形し、ブレーキ液が漏れて制動力が低下するおそれがある。

全車両、ブレーキホースブラケットを点検し、異常のあるものはブレーキホースブラケットを対策品に交換するとともに、ブレーキホース、ブレーキチューブを新品に交換する。

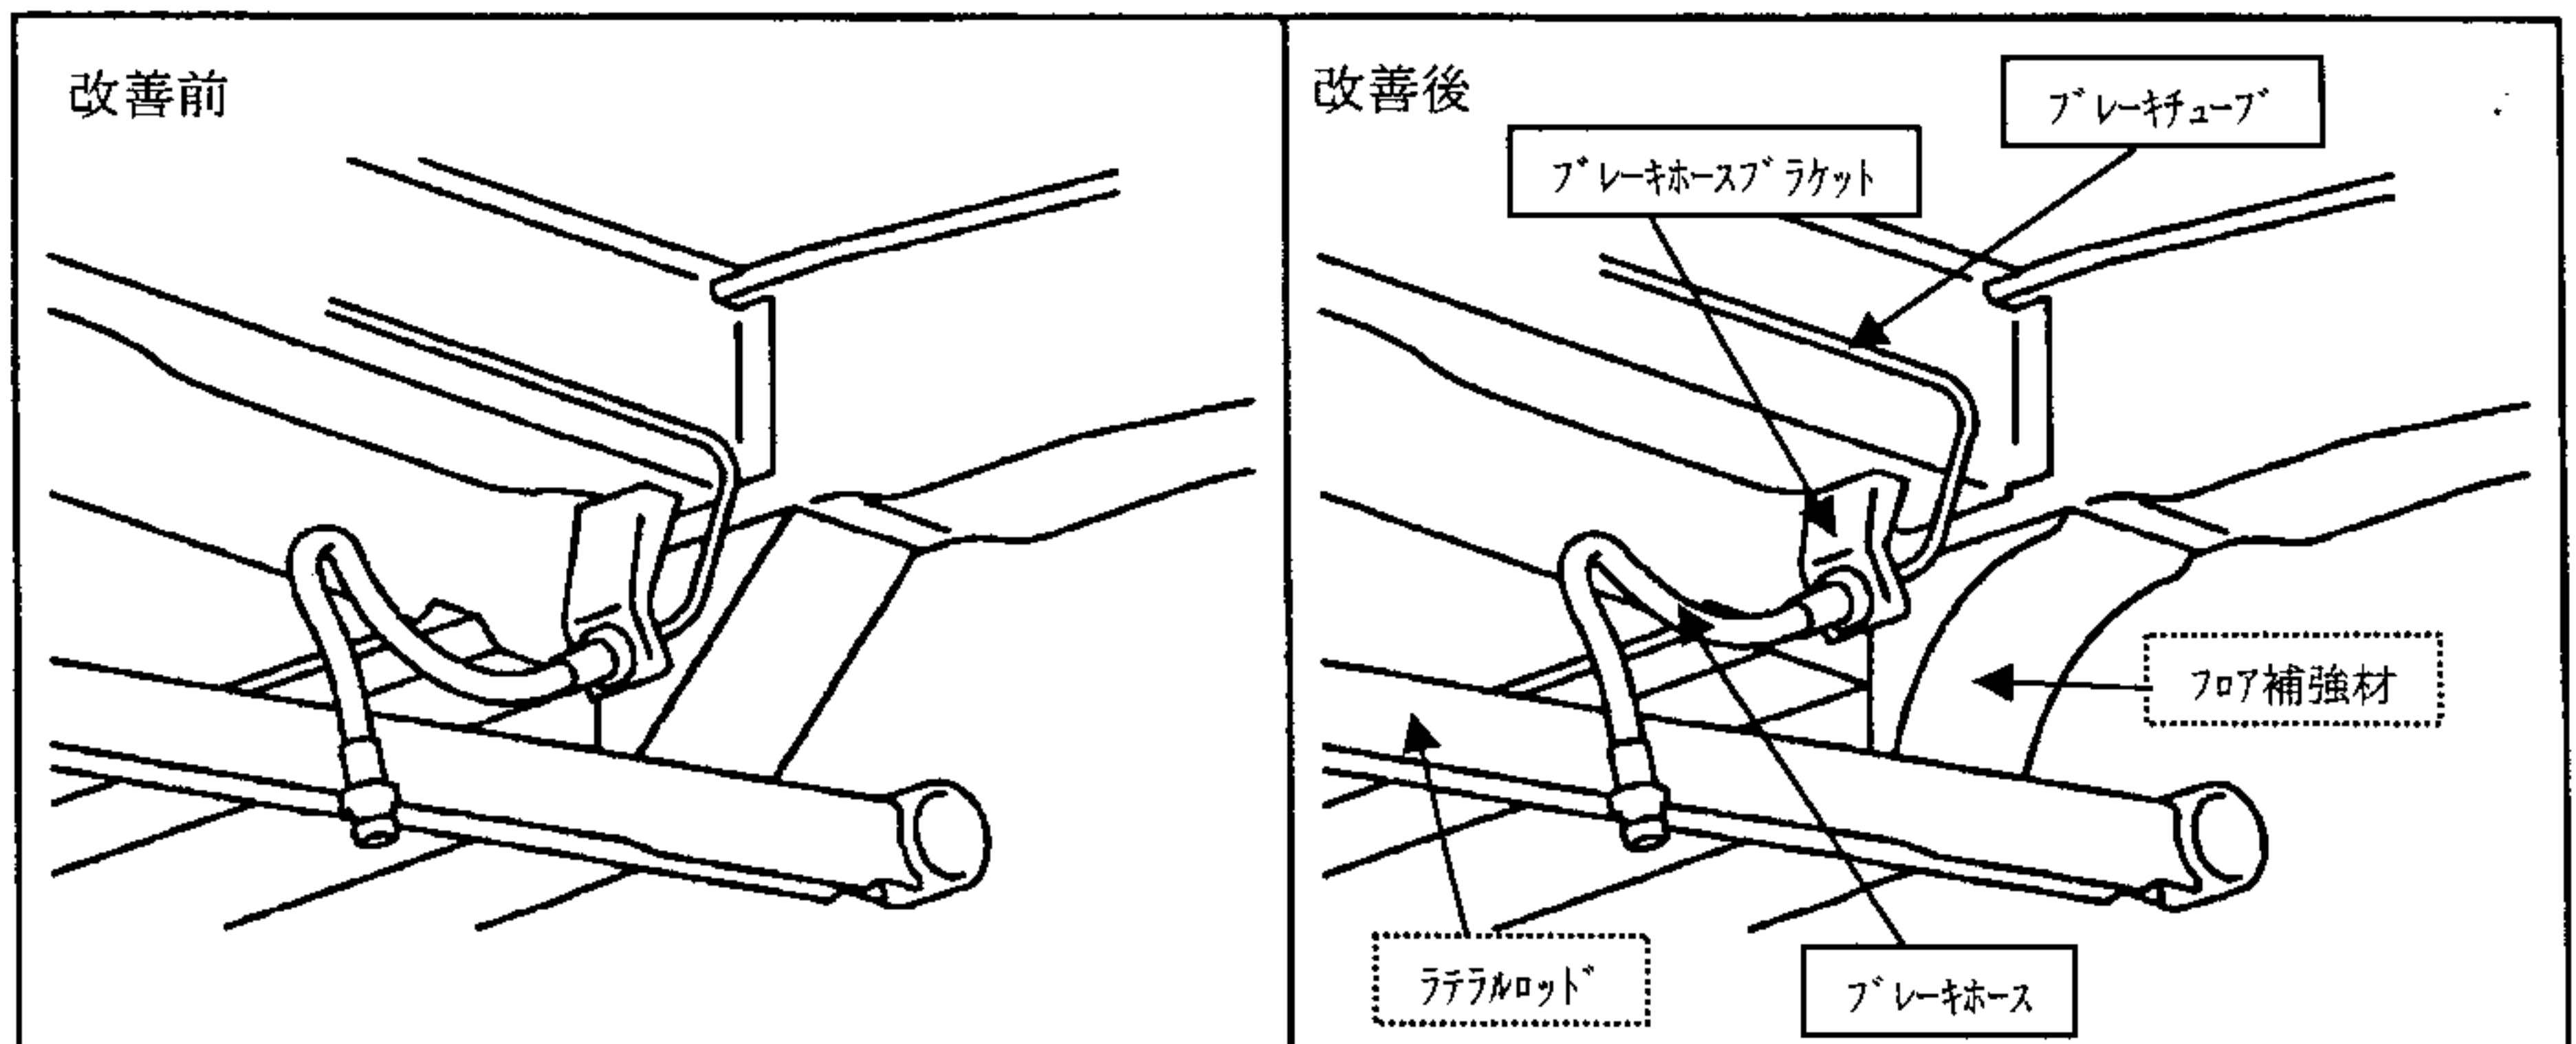
### 改善の内容

(注)   は交換部品を示す。なお   は商品性の向上のため、交換するものです。

識別：運転席ドアのアップパーヒンジにあるドア取り付けボルト頭部に黄色ペイントを塗布する。
