## 改善箇所説明図

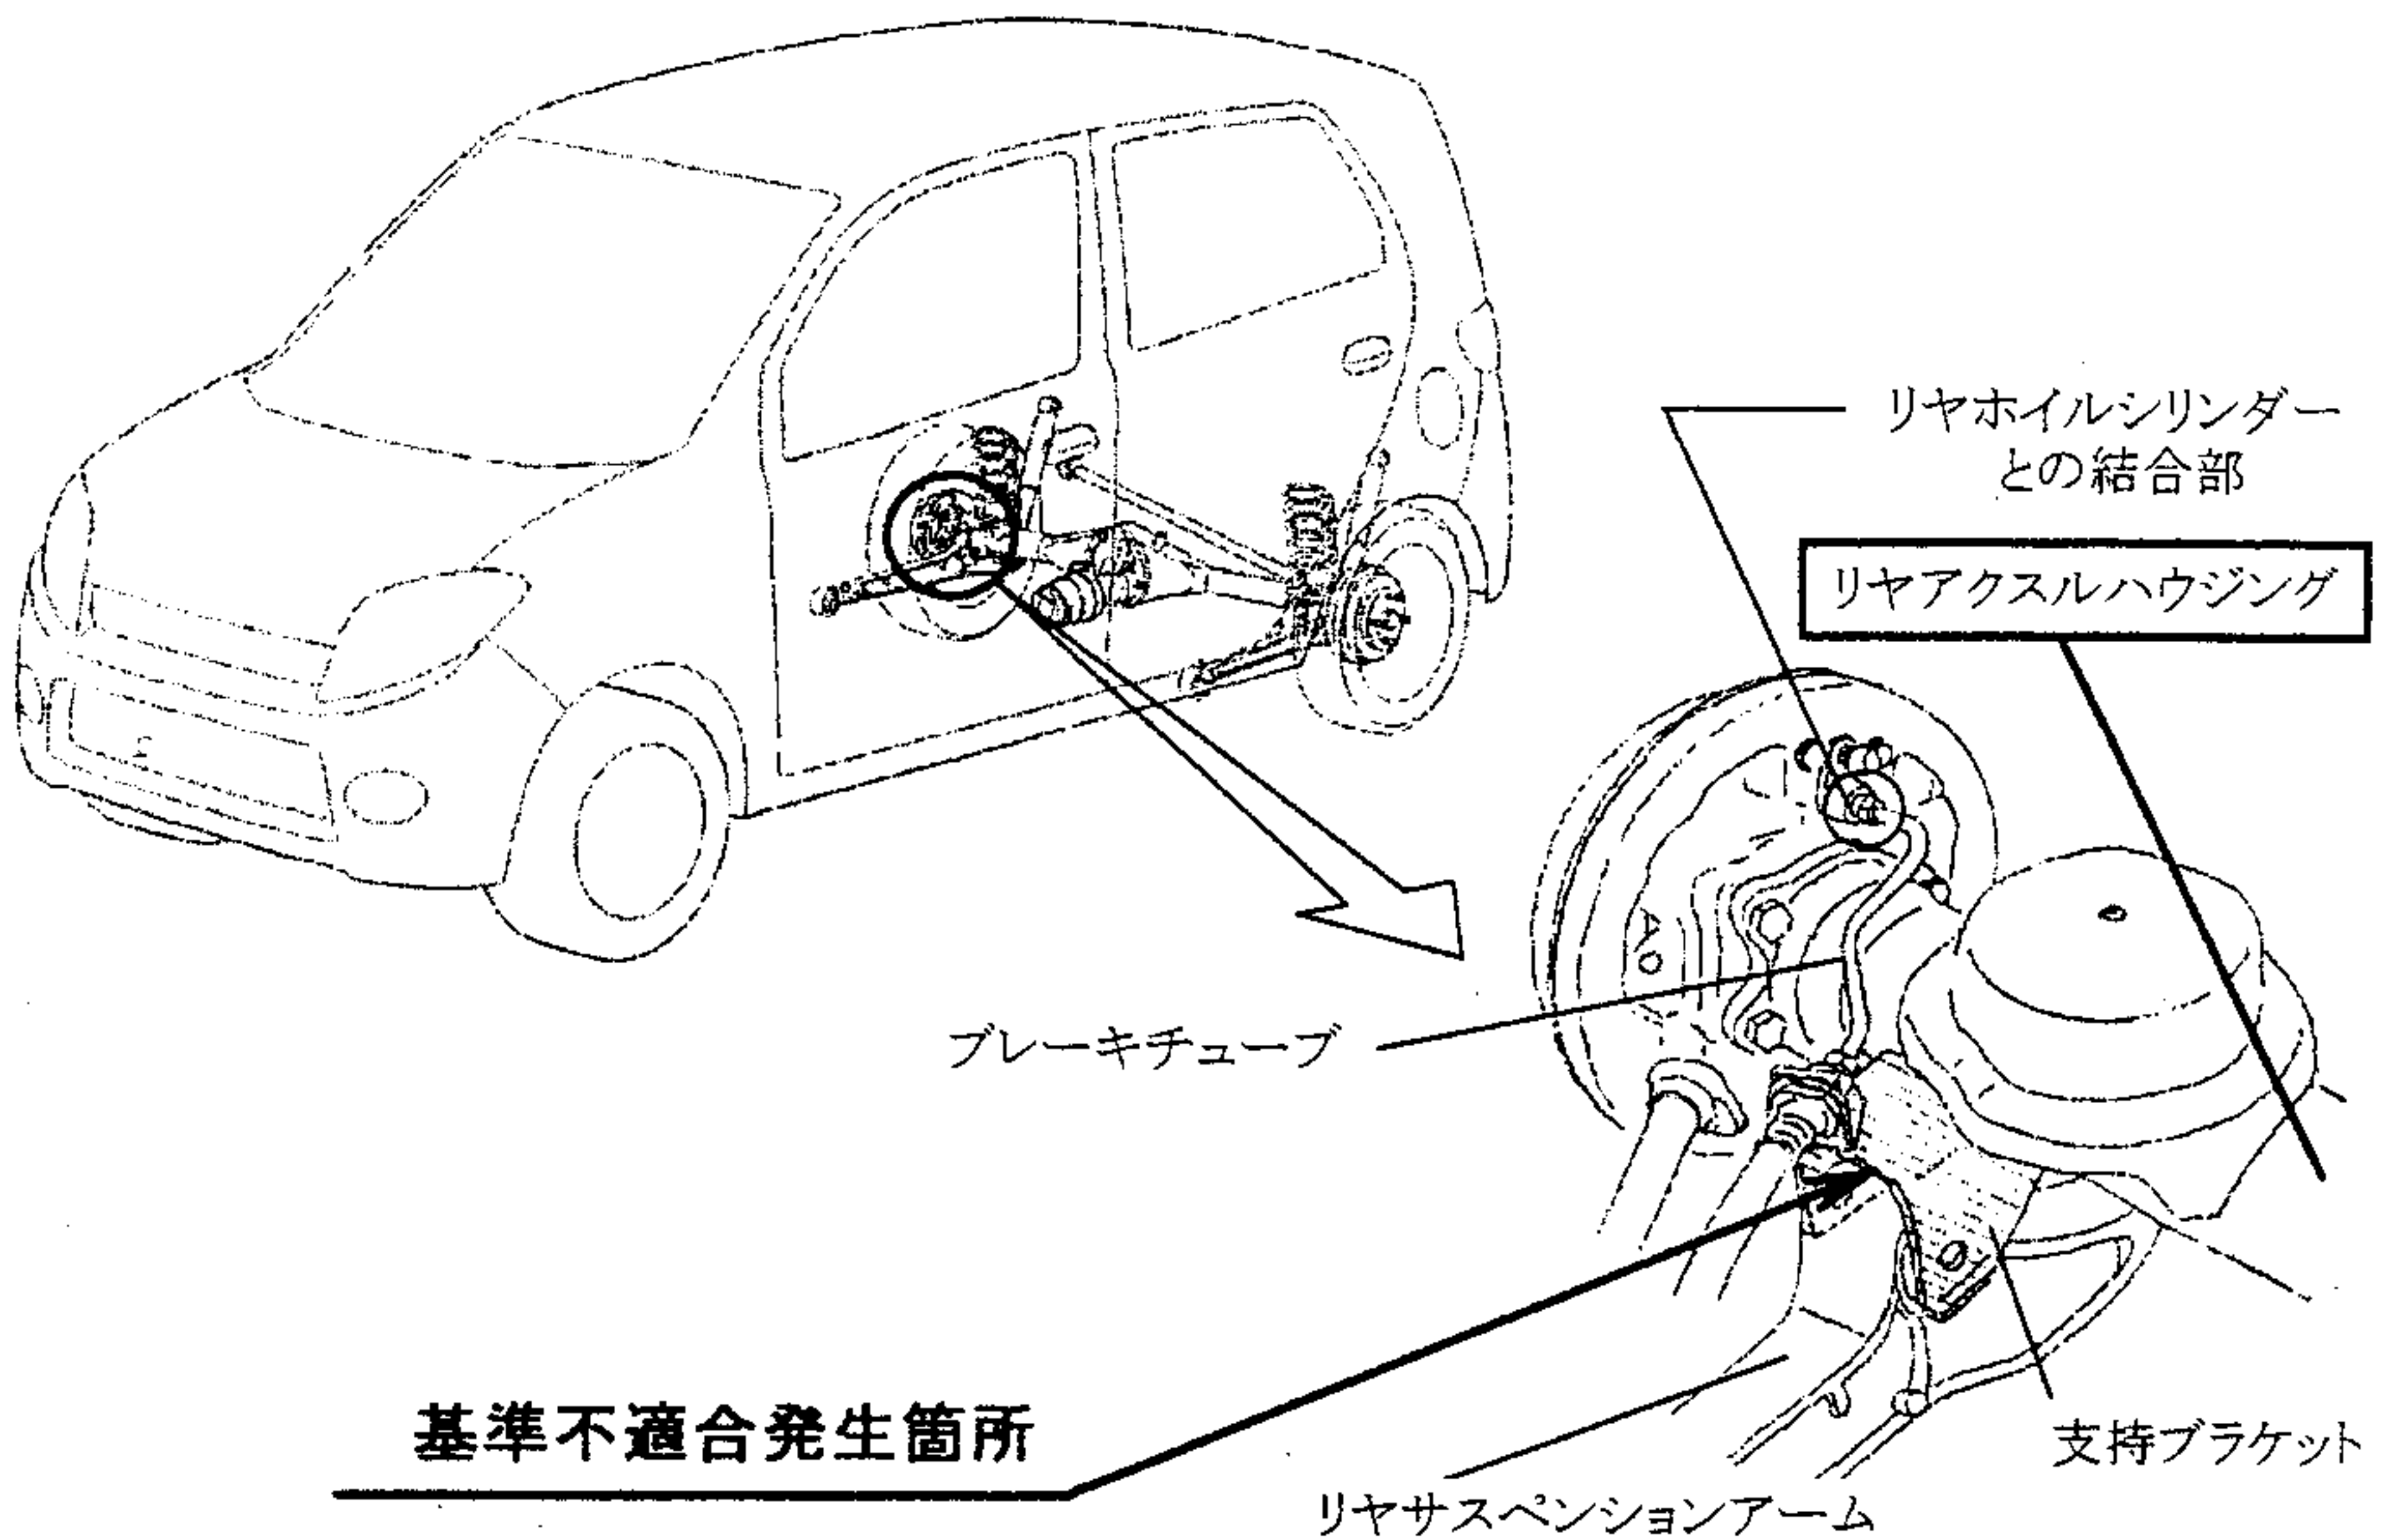
制動装置において、リヤアクスルハウジングに溶接されているリヤサスペンションアームの支持ブラケットに溶接不良のものがあつたため、当該ブラケットが溶接部分で外れるものがあり、当該ブラケットに固定されているブレーキチューブが走行時の振動等により揺動し、リヤホイールシリンダーとの結合部が弛んでブレーキ液が漏れ、制動力が低下するおそれがある。

全車両、リヤアクスルハウジングをブラケットの外周部に溶接を追加した対策品に交換する。
