## 改善箇所説明図

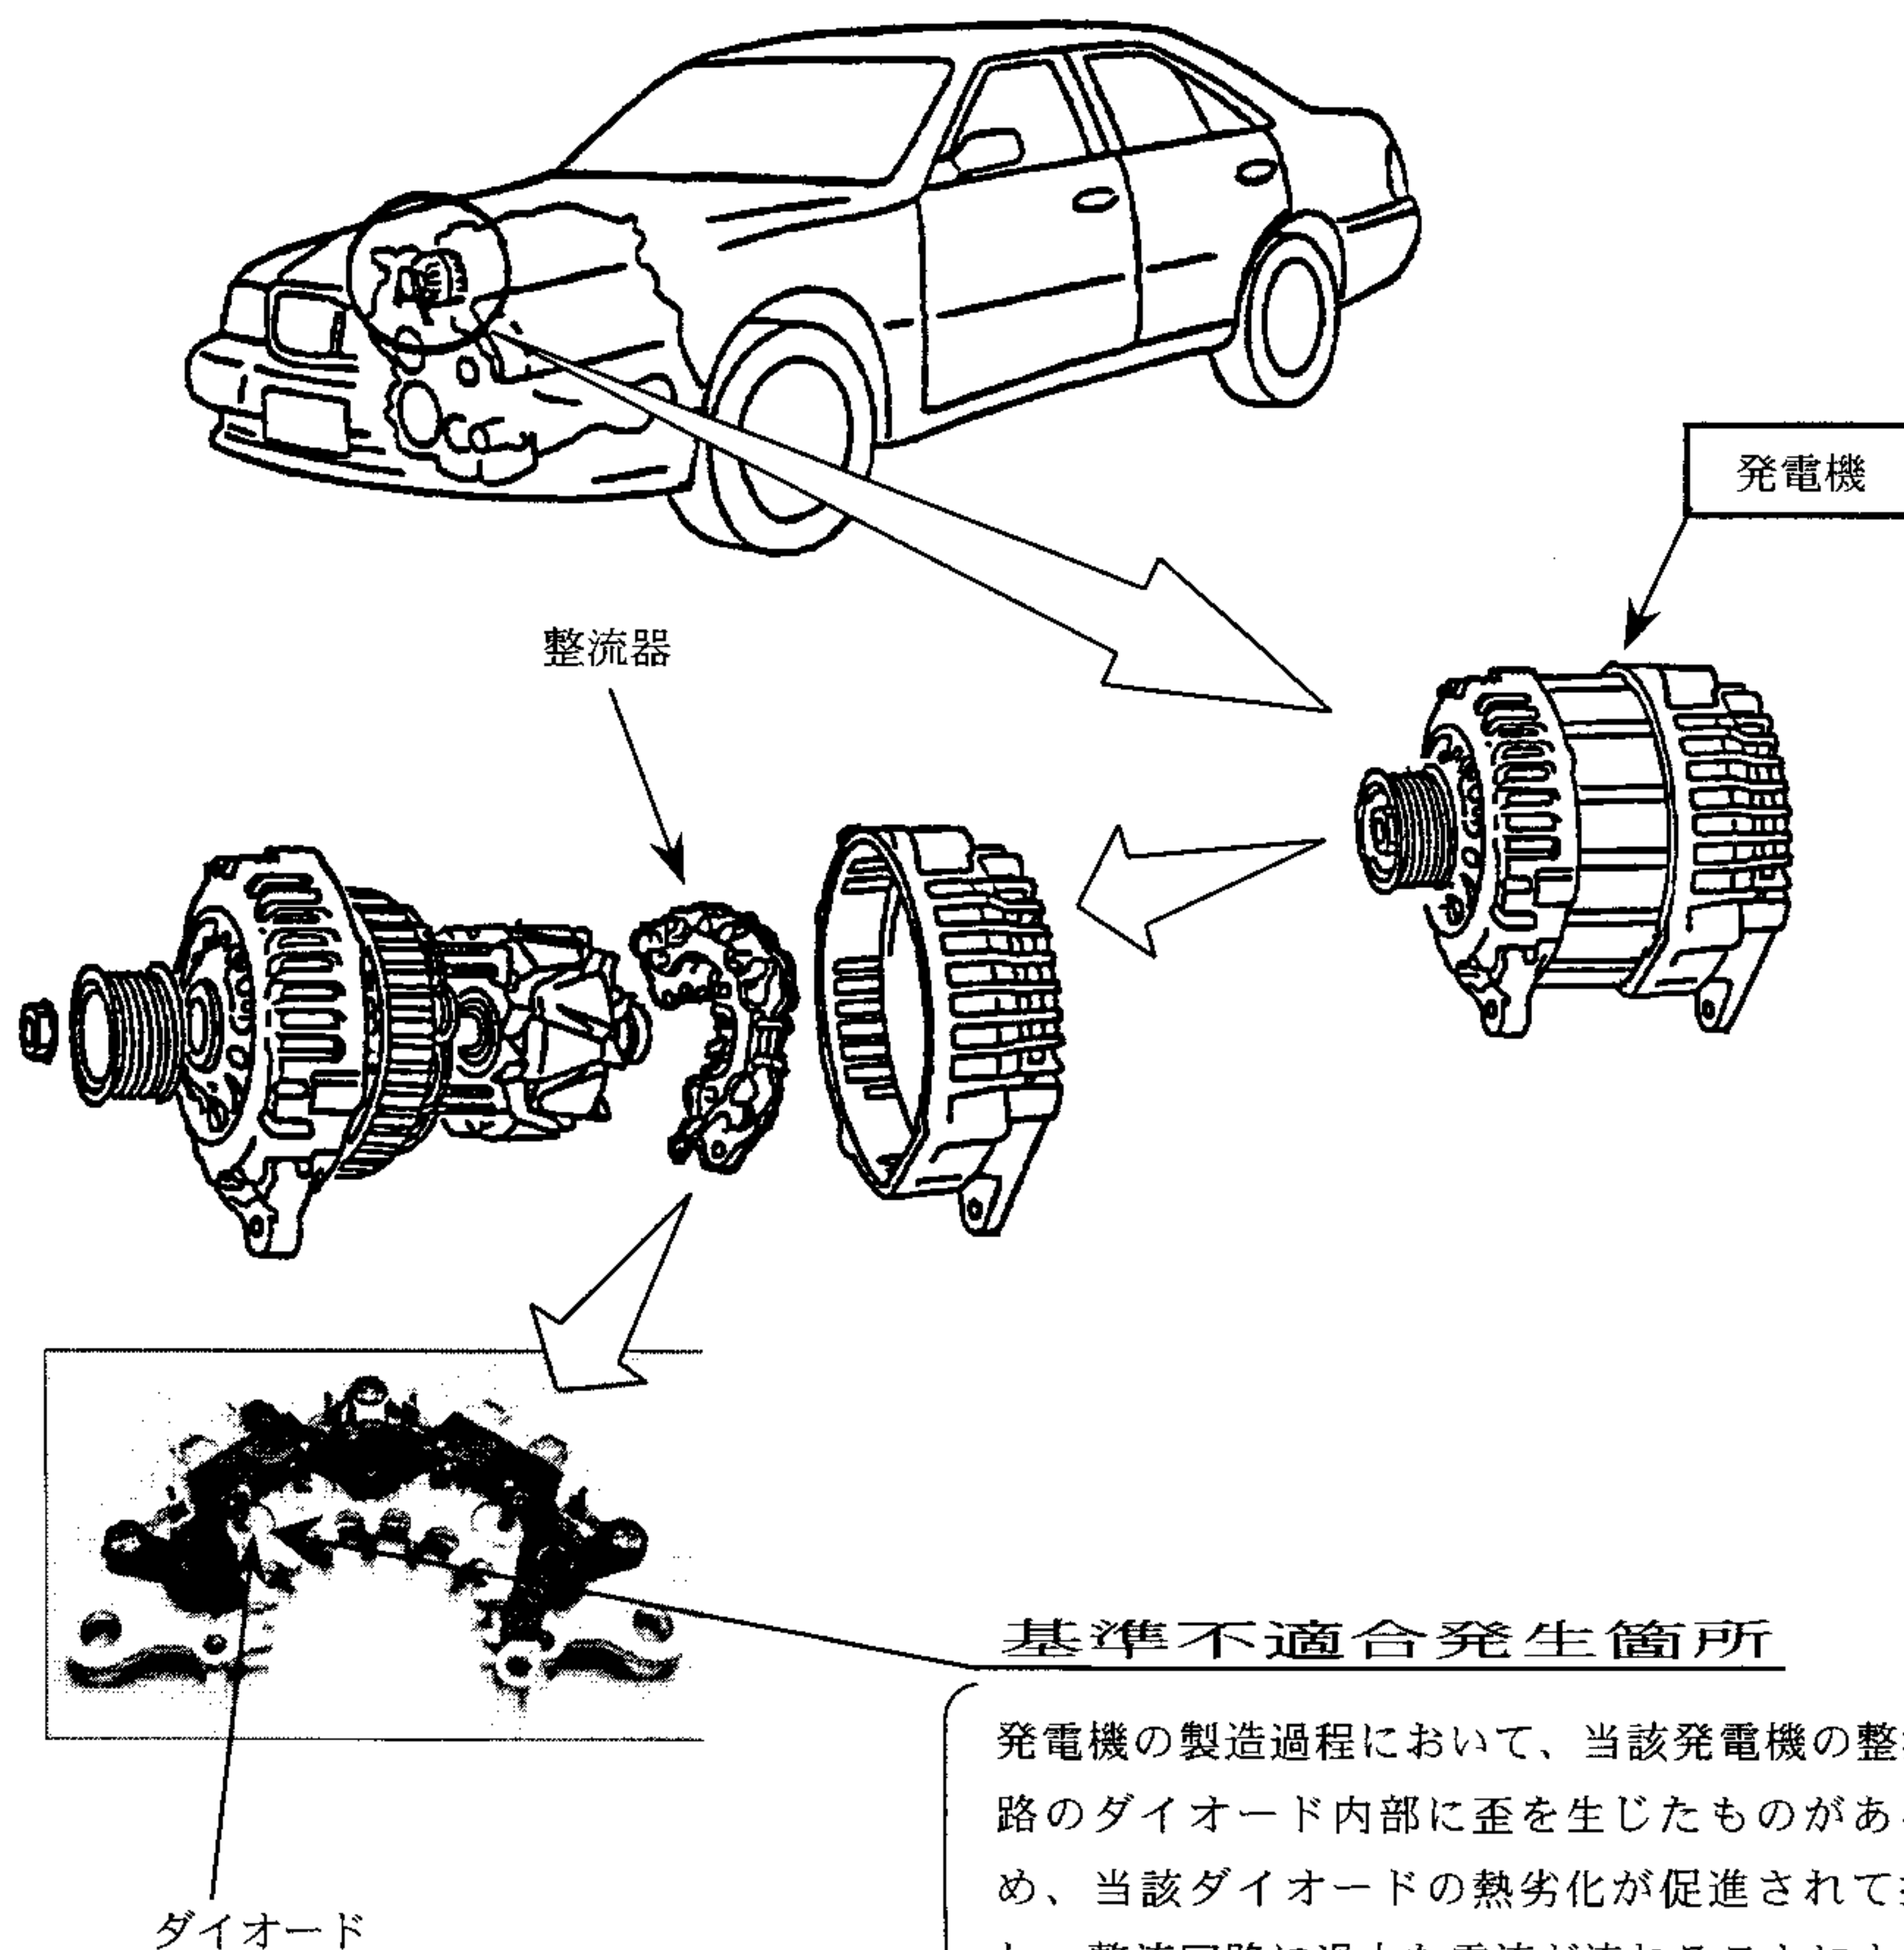
発電機の製造過程において、当該発電機の整流回路のダイオード内部に歪を生じたものがあるため、当該ダイオードの熱劣化が促進されて損傷し、整流回路に過大な電流が流れることにより発熱して樹脂部分が溶損、発煙し、最悪の場合、火災に至るおそれがある。

全車両、当該発電機を良品と交換する。

識別：黄色のペイントを車台番号打刻位置の左横に塗布する。
