## 改善箇所説明図

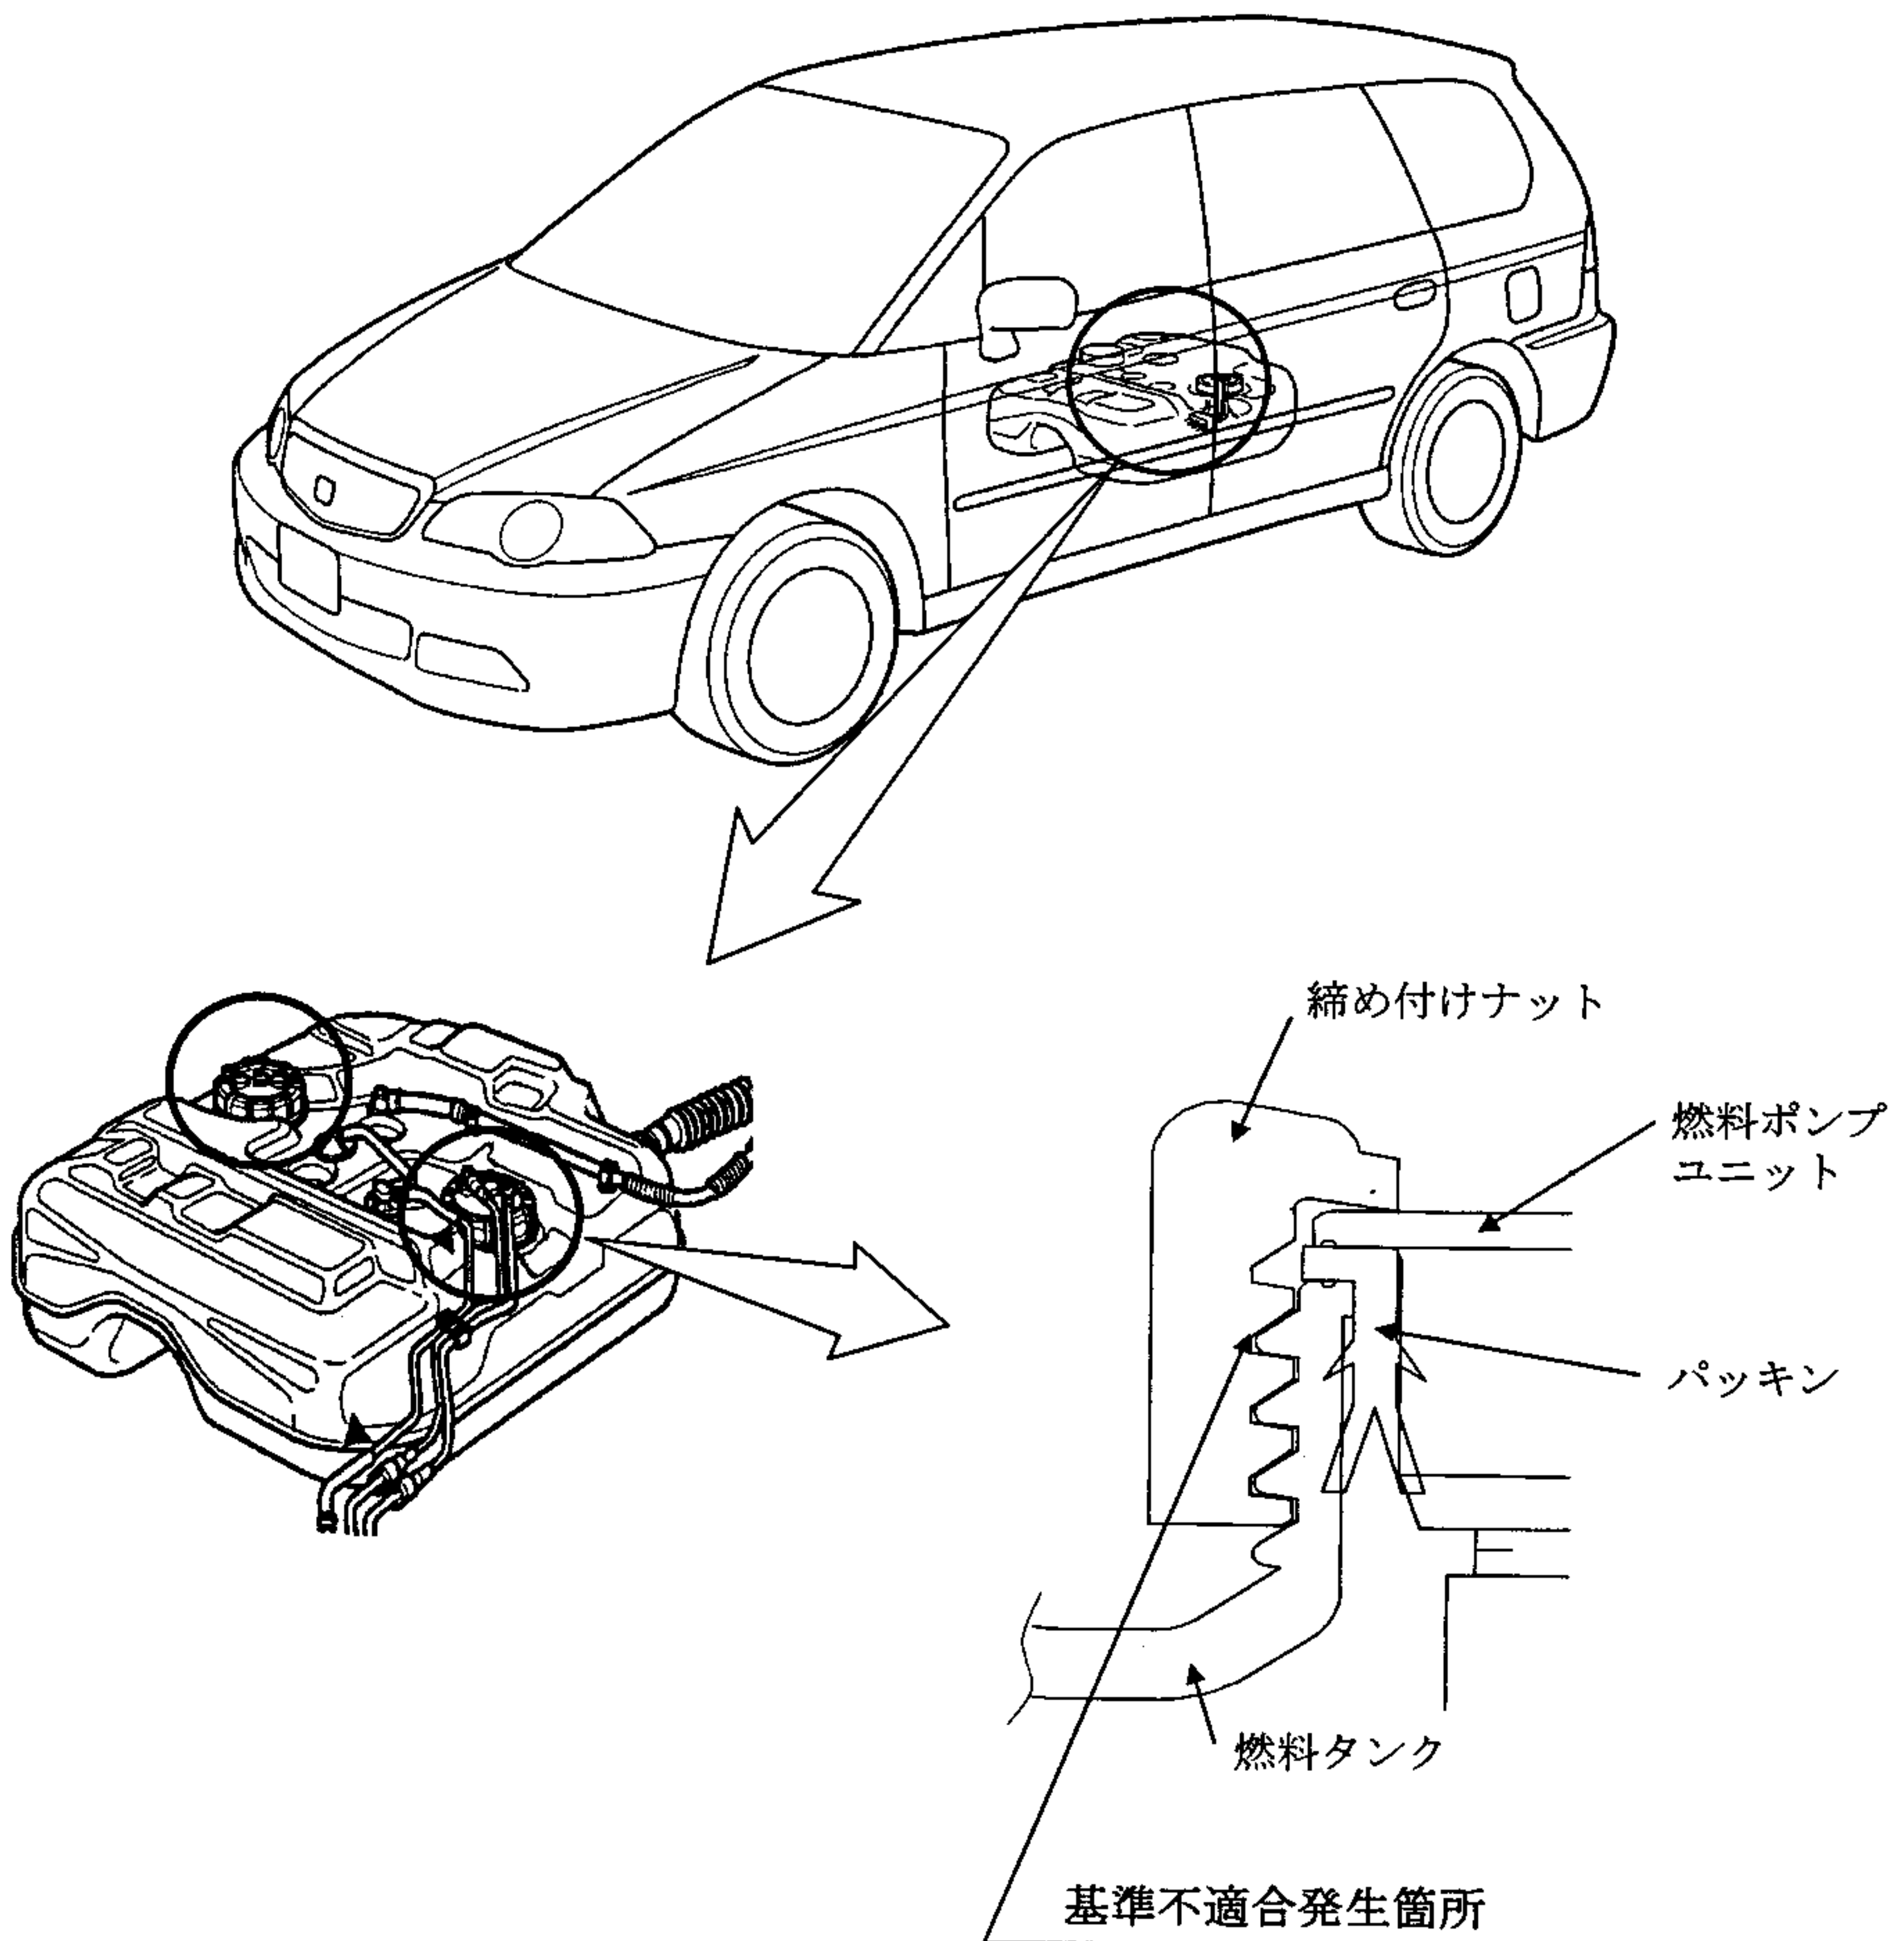
燃料装置において、燃料タンクの燃料ポンプユニット締め付けナットのネジ部の製造が不適切なため、燃料ポンプユニット組付時に当該締め付けナットが充分締め付されていないものがあり、そのままの状態で使用を続けると、燃料満タン時に当該ユニット取付け部から燃料が漏れるおそれがある。

改善の内容: 全車両、締め付けナットの締め付け状態を点検し、締め付けが不十分なものは当該ナットの再締め付けを行う。

識別: フューエルリッド内の上側締め付けボルト頭部に黄色ペイントを塗布する。
