## 改善箇所説明図

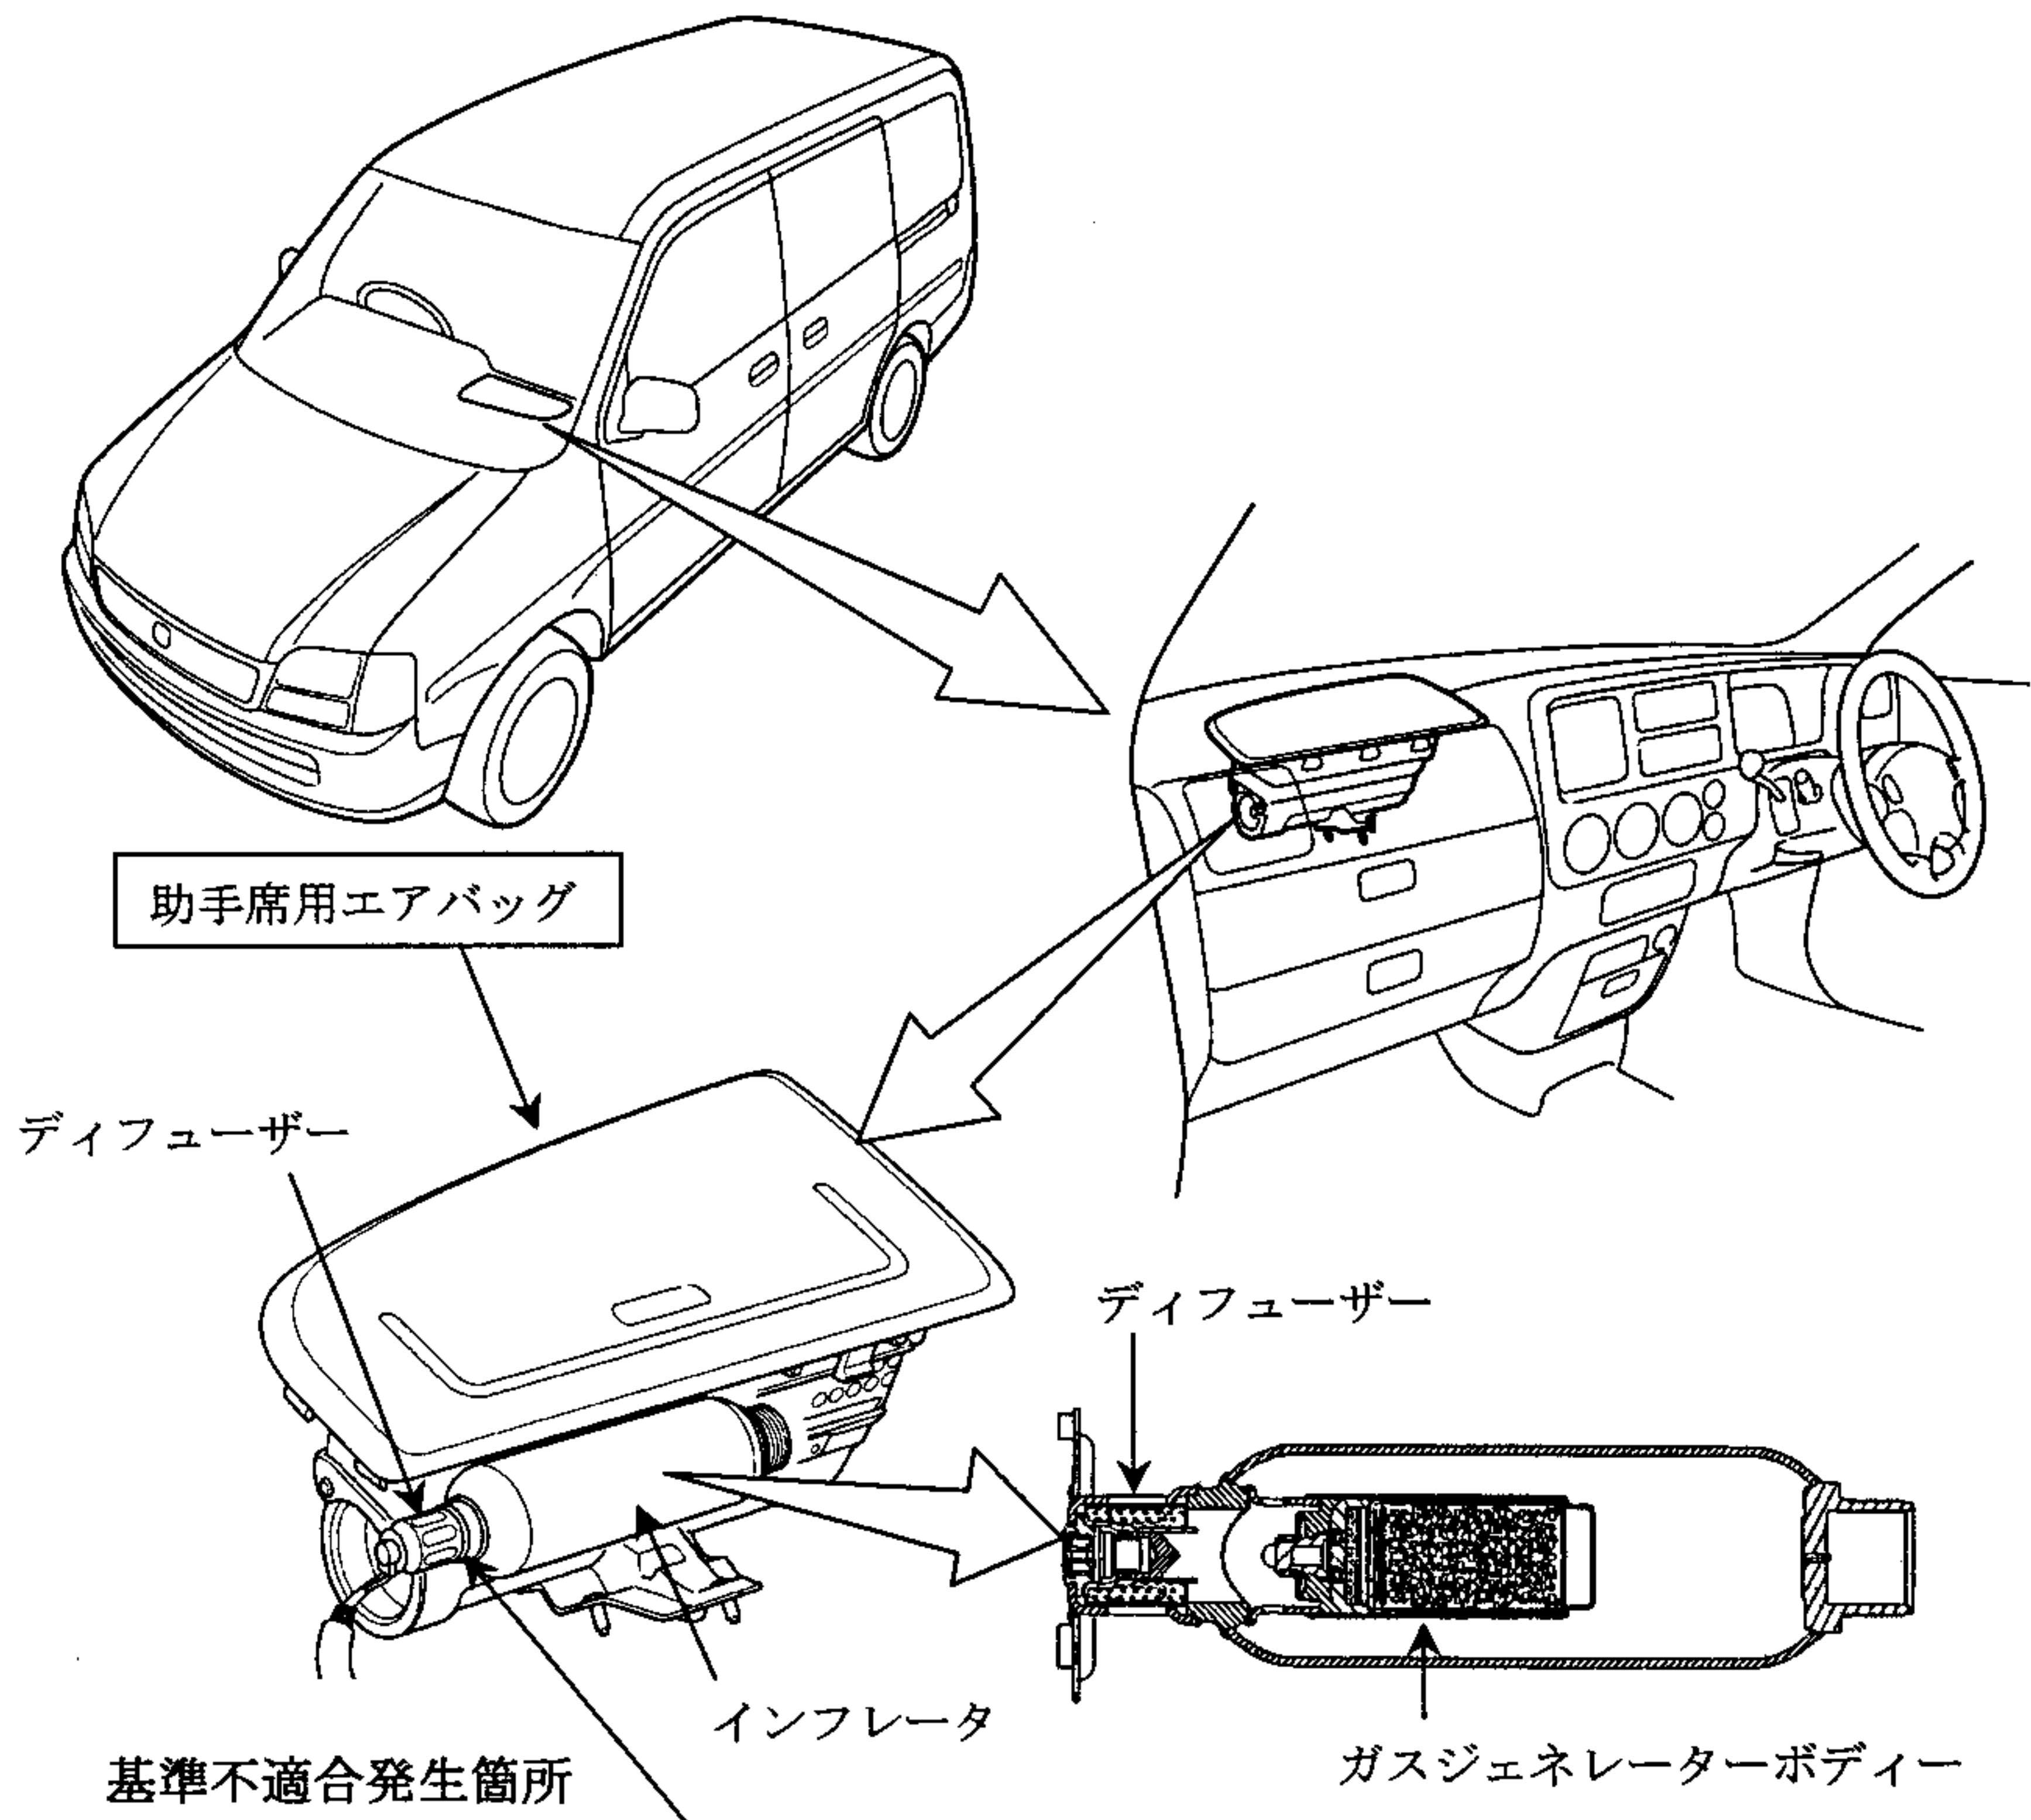
助手席用エアバッグにおいて、インフレーター（膨張装置）内のディフューザー（放散装置）とガスジェネレーターボディー（ガス発生器）の接合部の溶接が不適切なものがあるため、エアバッグが作動した際、当該接合部が剥がれてディフューザーが外れ、膨張ガスをバッグに供給できずに当該エアバッグが展開せず、前面衝突時に乗員に過度の傷害を与えるおそれがある。

注：  は交換部品を示す。

全車両、助手席用エアバッグ装置を良品と交換する。

識別：助手席ドアチェッカー車両側のボルトに黄色ペイントを塗布する。
