## 改善箇所説明図

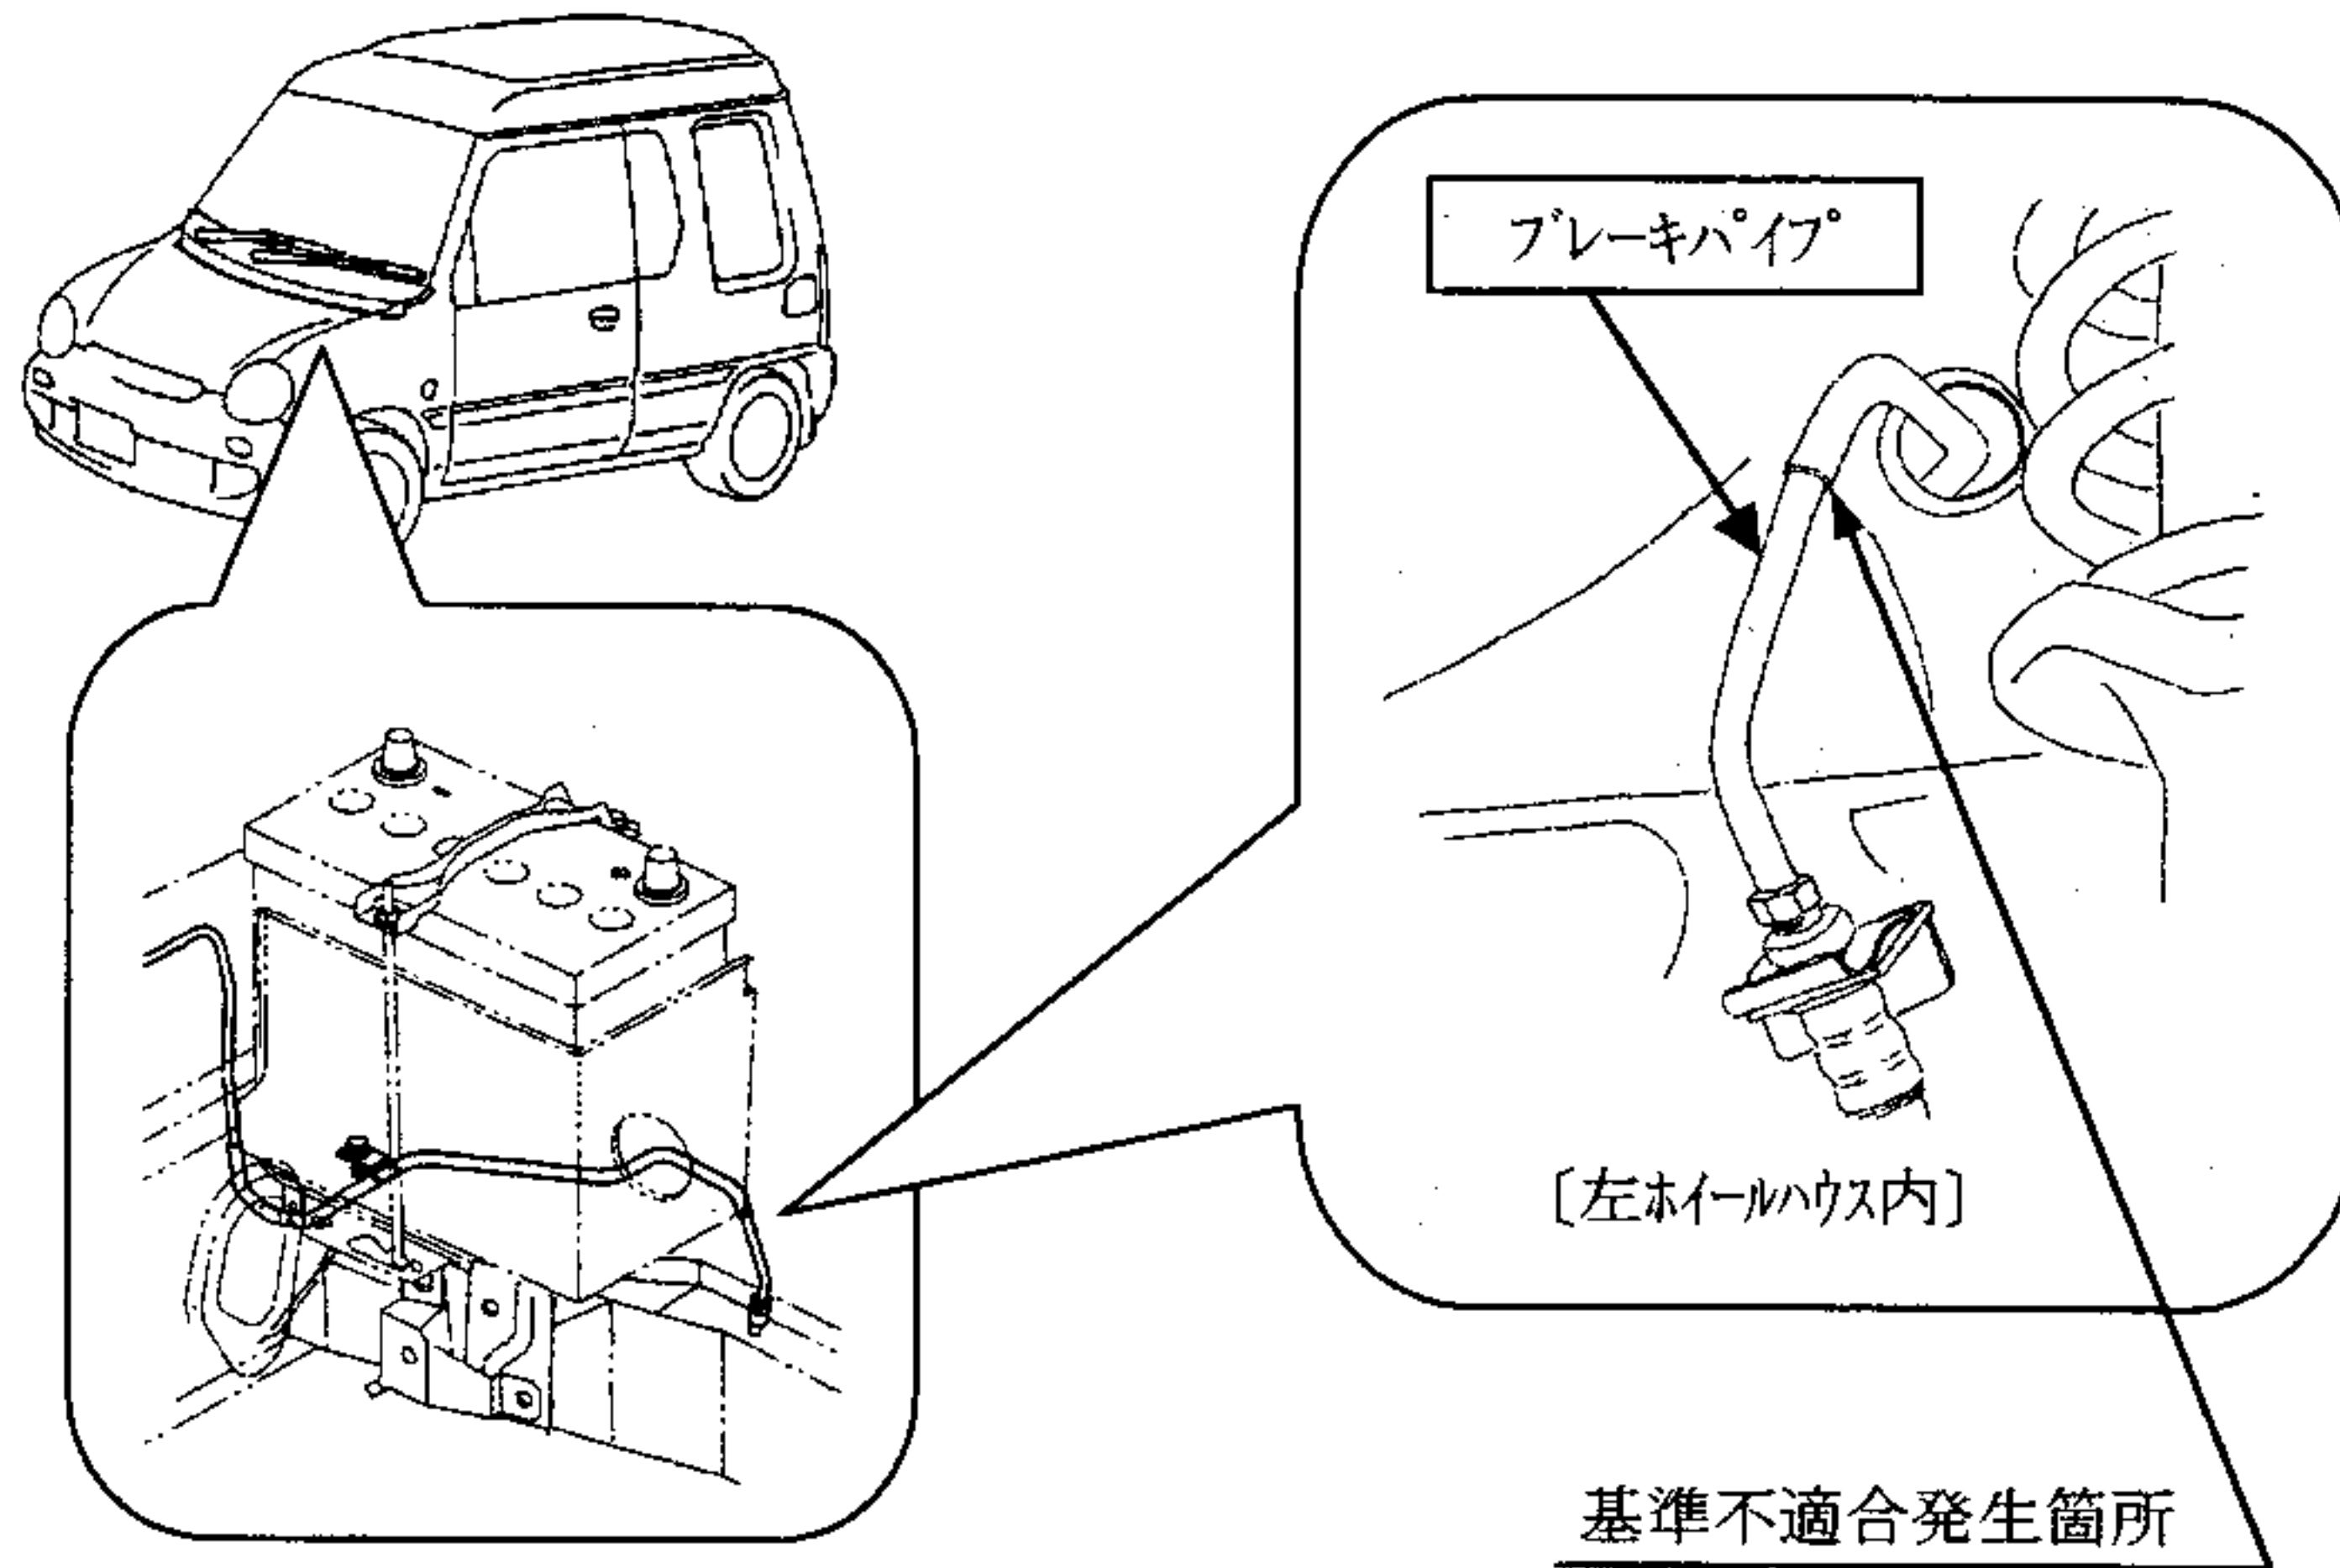
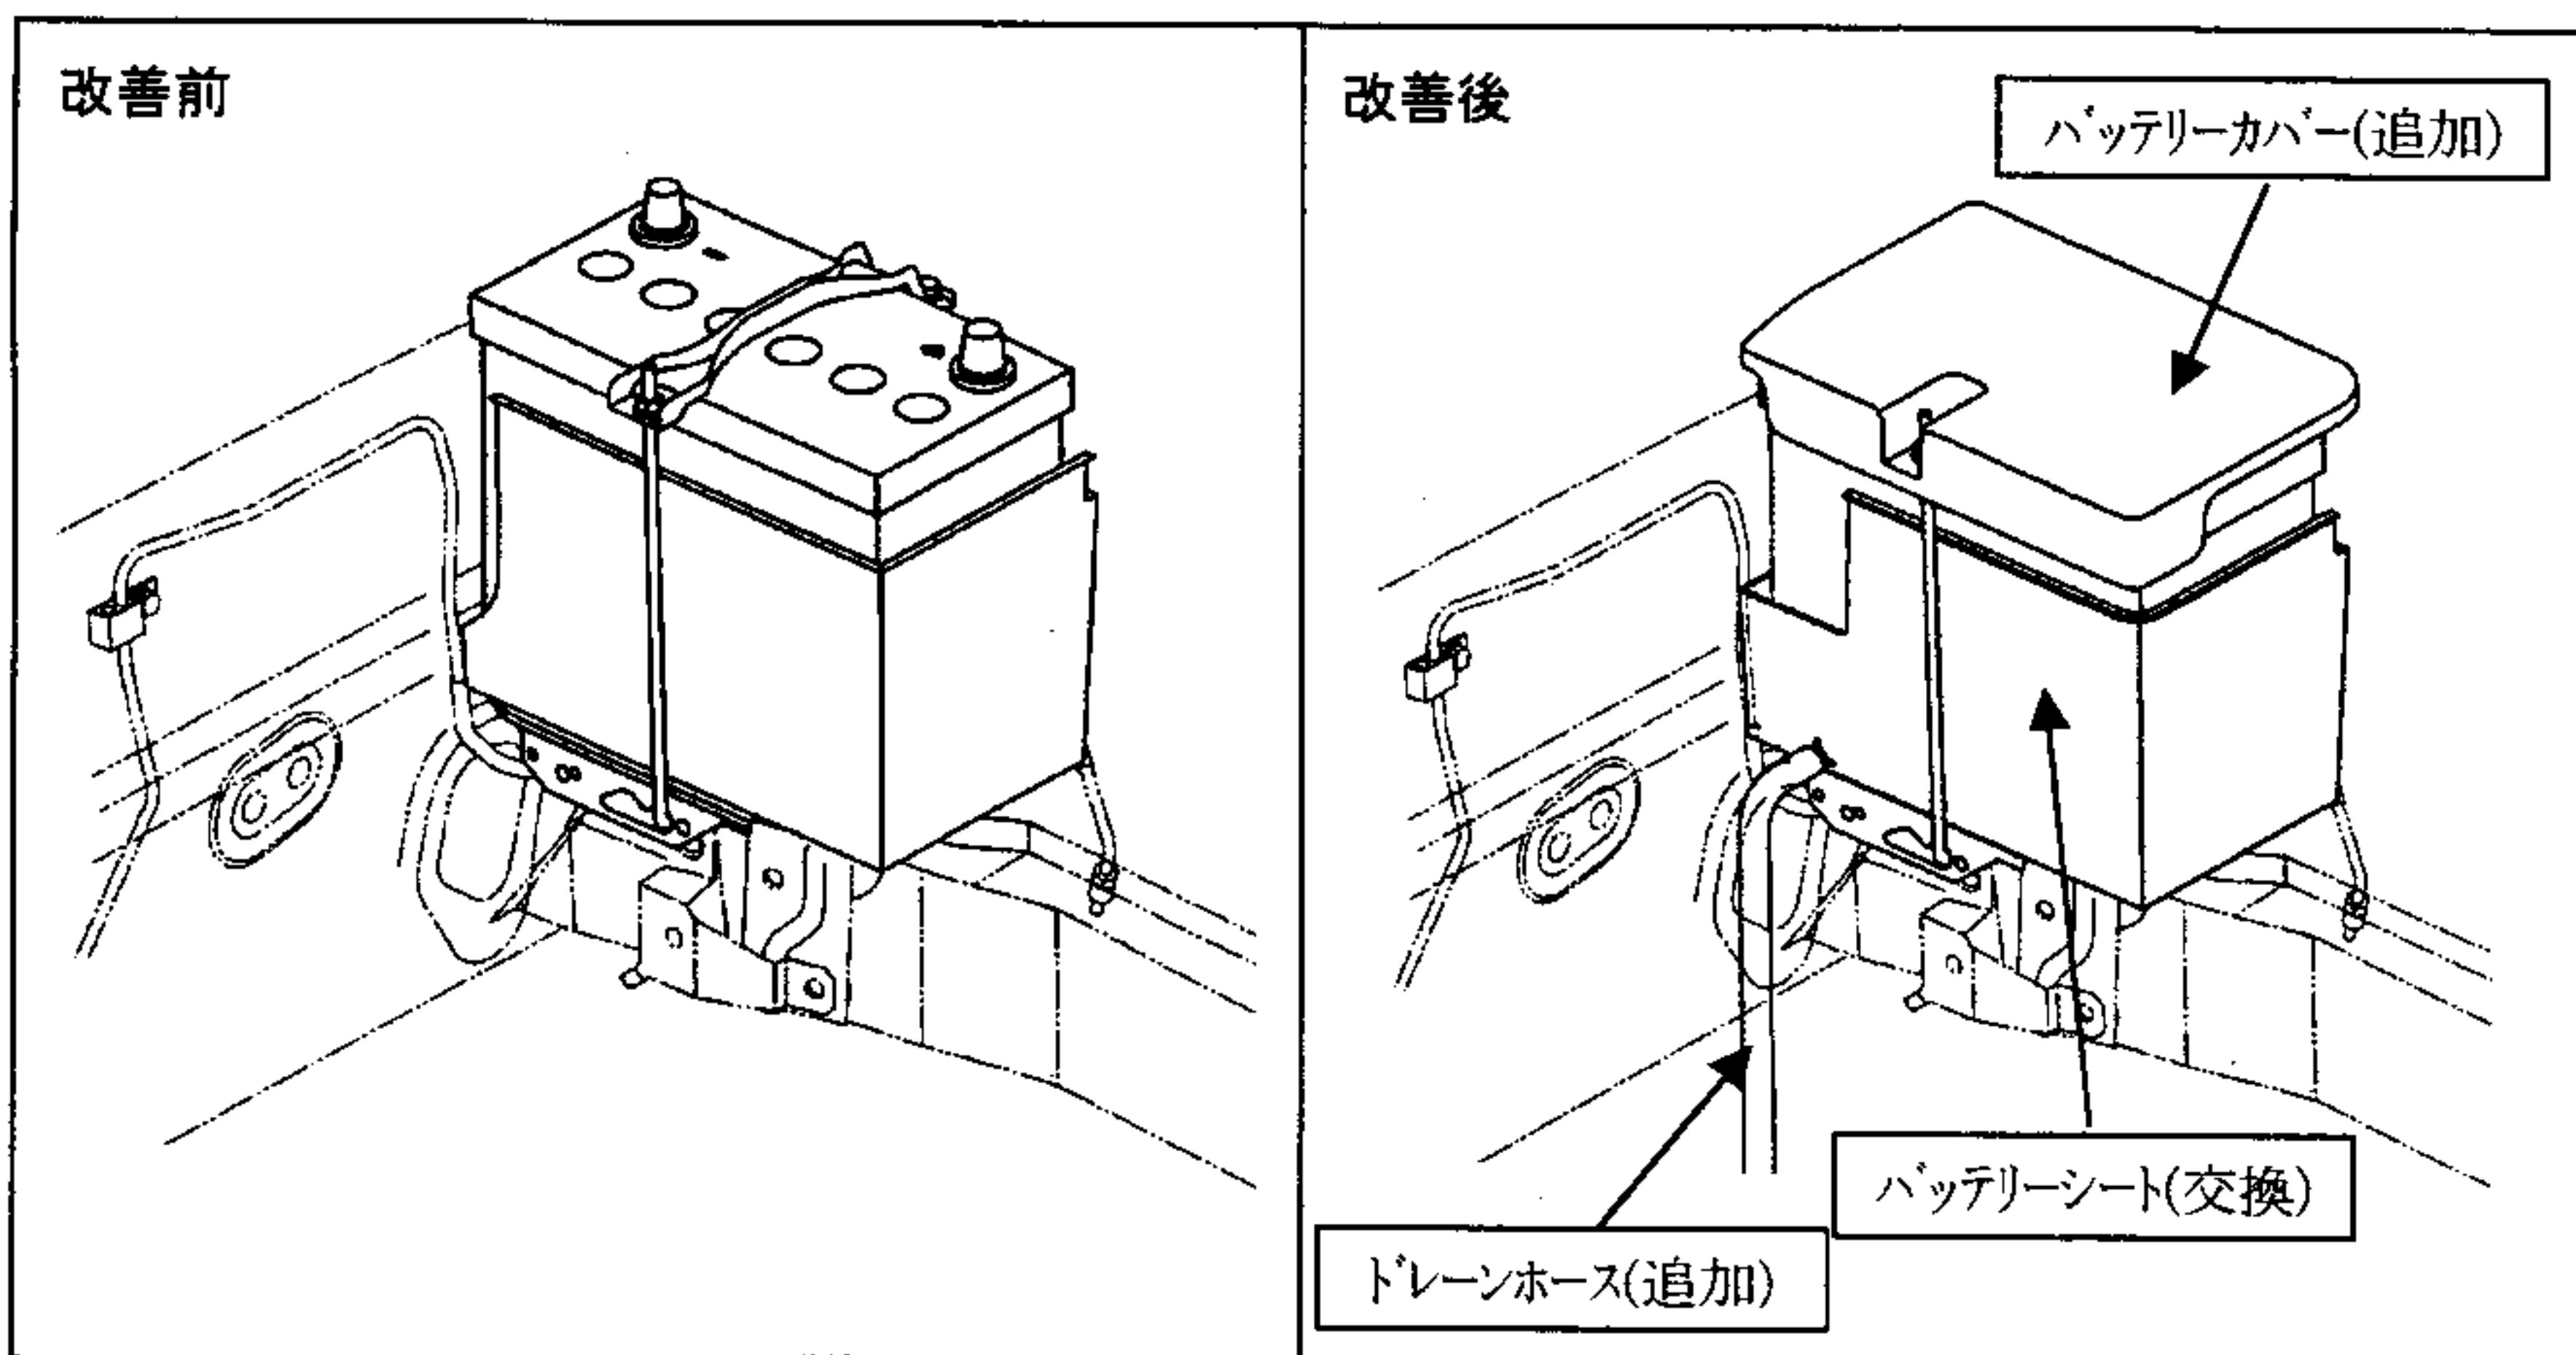
バッテリーの搭載位置が不適切なため、バッテリー上面に雨水等がかかり、液栓呼吸穴から雨水等がバッテリー内に浸入してバッテリー液量が増加し、溢れたバッテリー液が飛散して左前輪用のブレーキパイプにかかり、当該パイプが腐蝕してブレーキ液が漏れ、制動力が低下するおそれがある。

全車両、バッテリーに雨水等浸入防止用のカバーを装着し、バッテリーシートにドレーンホースを追加した改良品に交換すると共に、ブレーキパイプを点検し、錆発生が認められるブレーキパイプは新品に交換する。

(対策品の供給に時間を要することから、当面の暫定処置として、全ての使用者に不具合内容を通知し、注意を促す。)
