## 改善箇所説明図

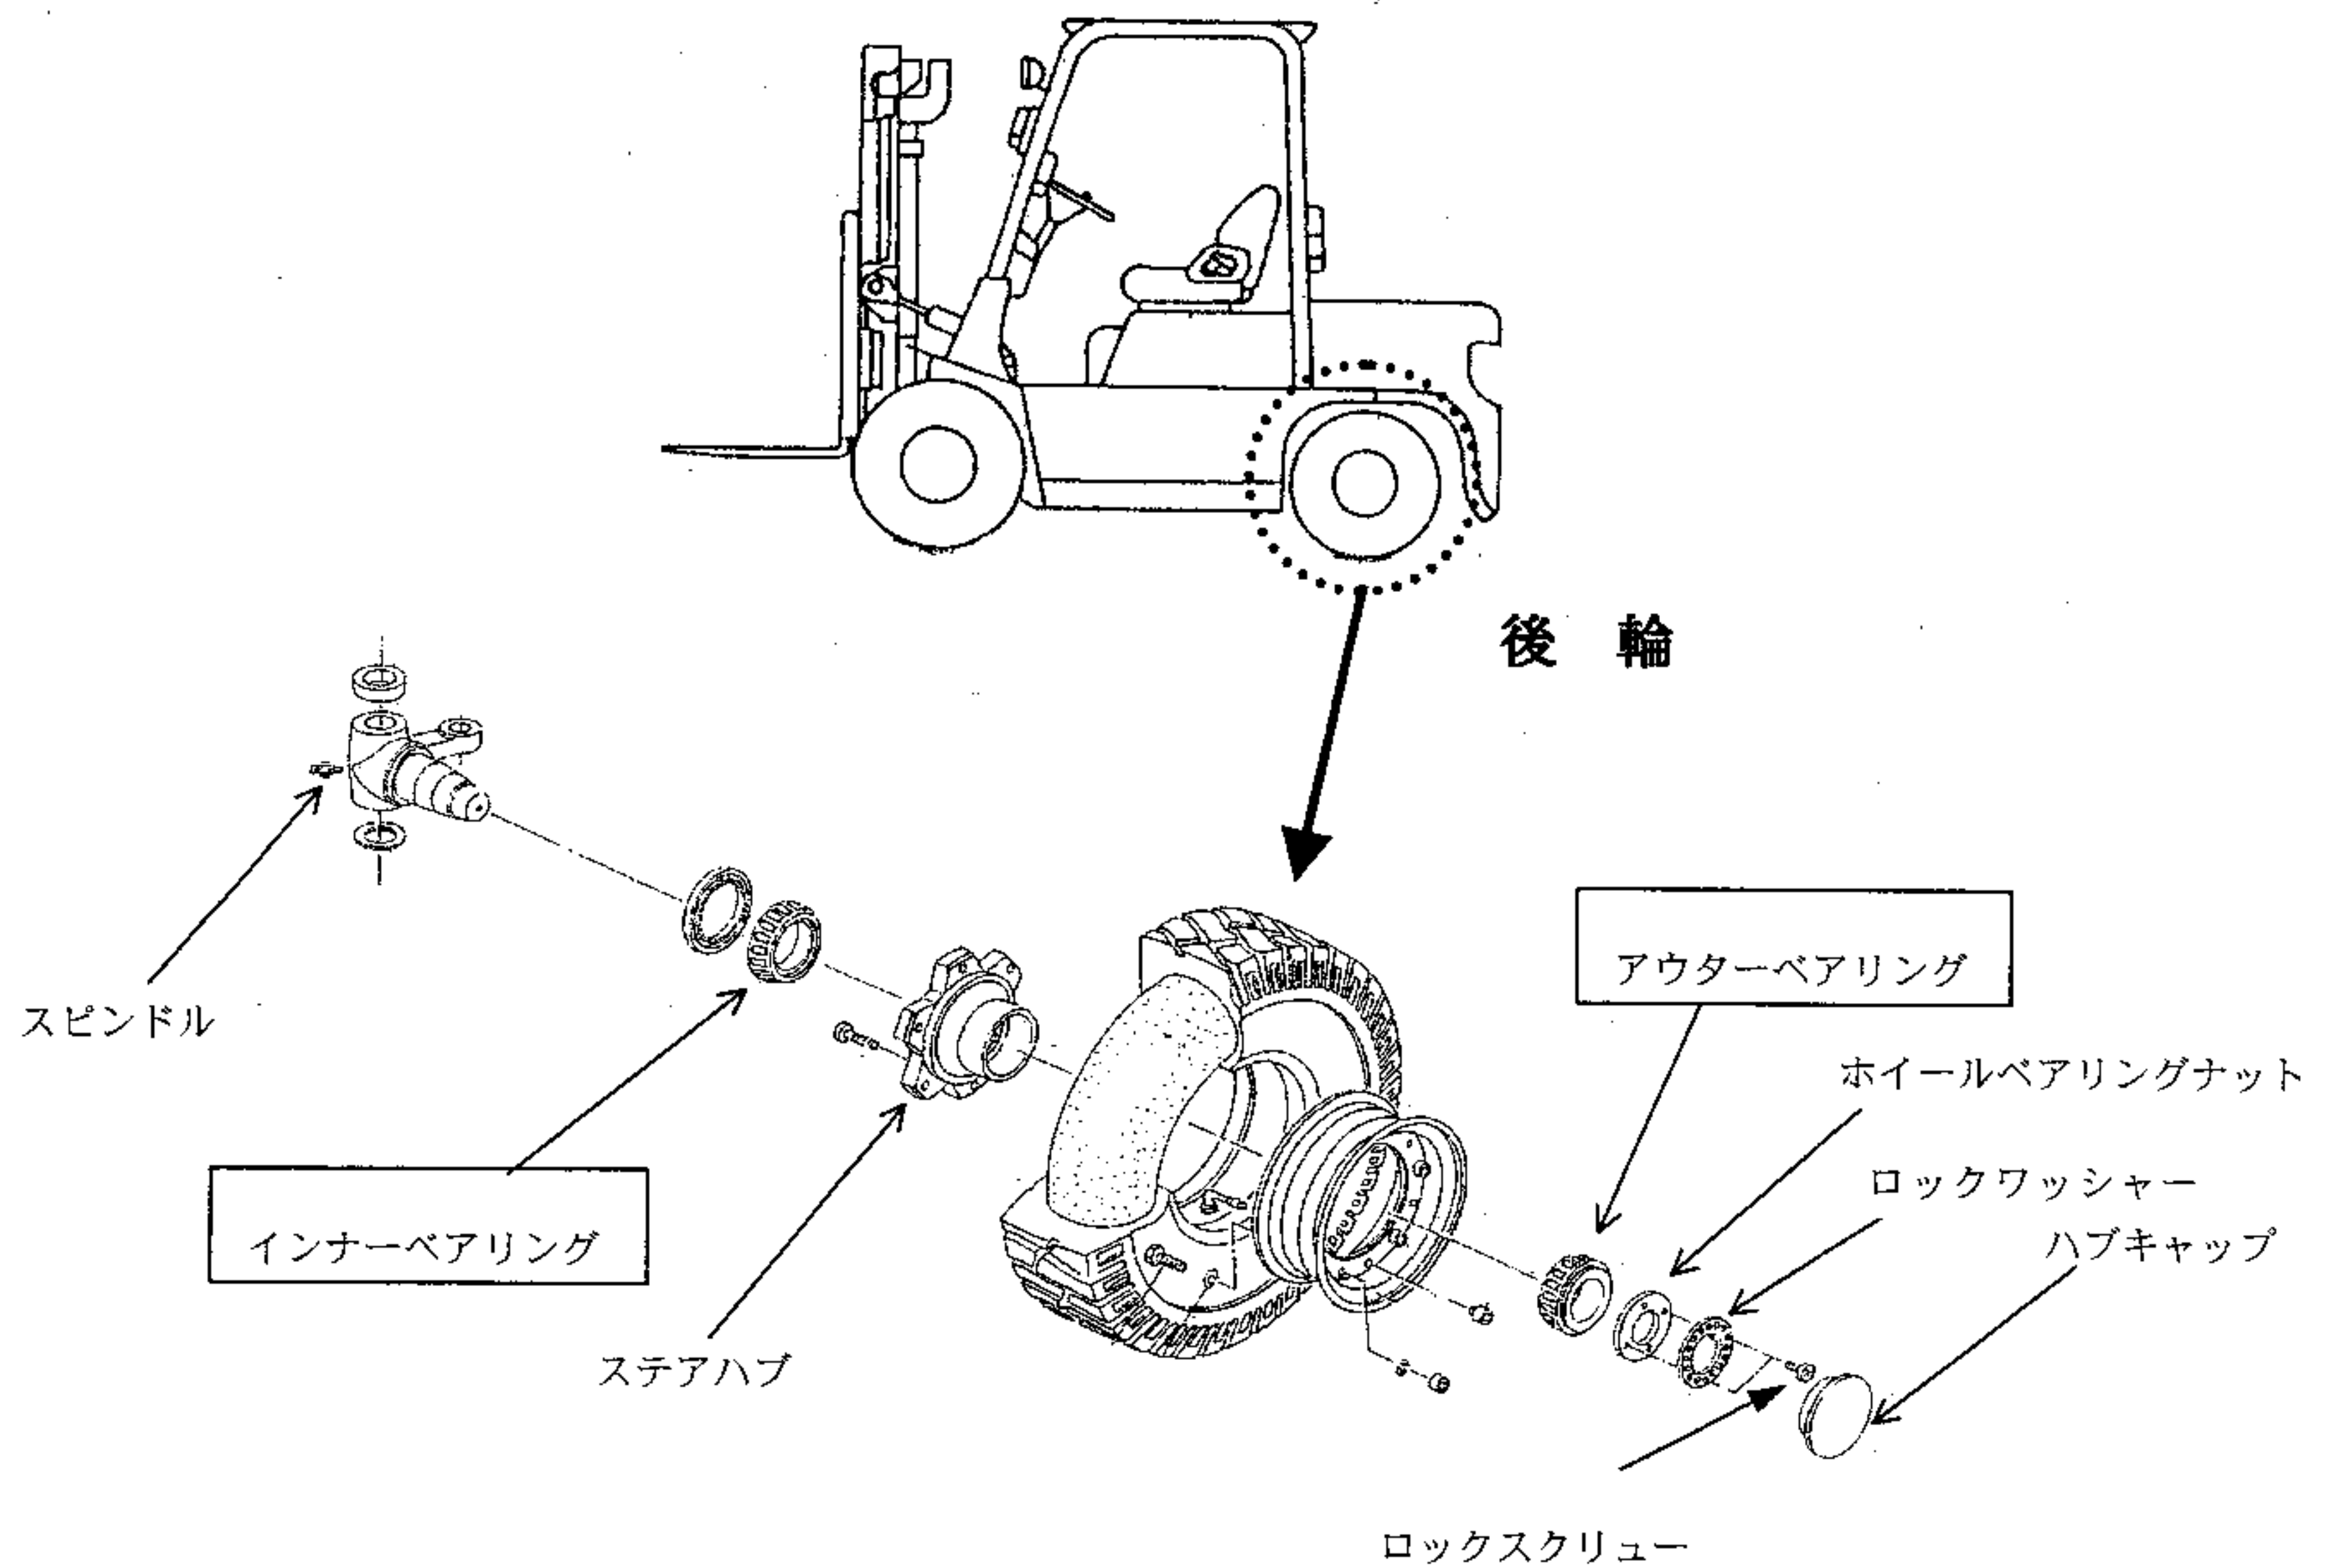
走行装置において、後輪ロックスクリュー（ホイールベアリングナットの緩みを防止するためのネジ）の締付力が不足しているものがあるため、走行時の振動等によりロックスクリューが緩むことがあり、そのままの状態で使用を続けるとホイールベアリングナットが緩み、最悪の場合、車輪が外れるおそれがある。

全車両、ロックワッシャー及びロックスクリューの組付状態を点検し、

- ① 組付状態が異常なものについては、ベアリングの損傷状態を確認し、損傷しているものについてはベアリングを新品と交換のうえ、ロックスクリューを規定トルクで締め付ける。
- ② 組付状態に異常のないものについては、ロックスクリューを規定トルクで締め付ける。

ロックスクリューの先端に、白ペイントを塗布する。
