## 改善箇所説明図

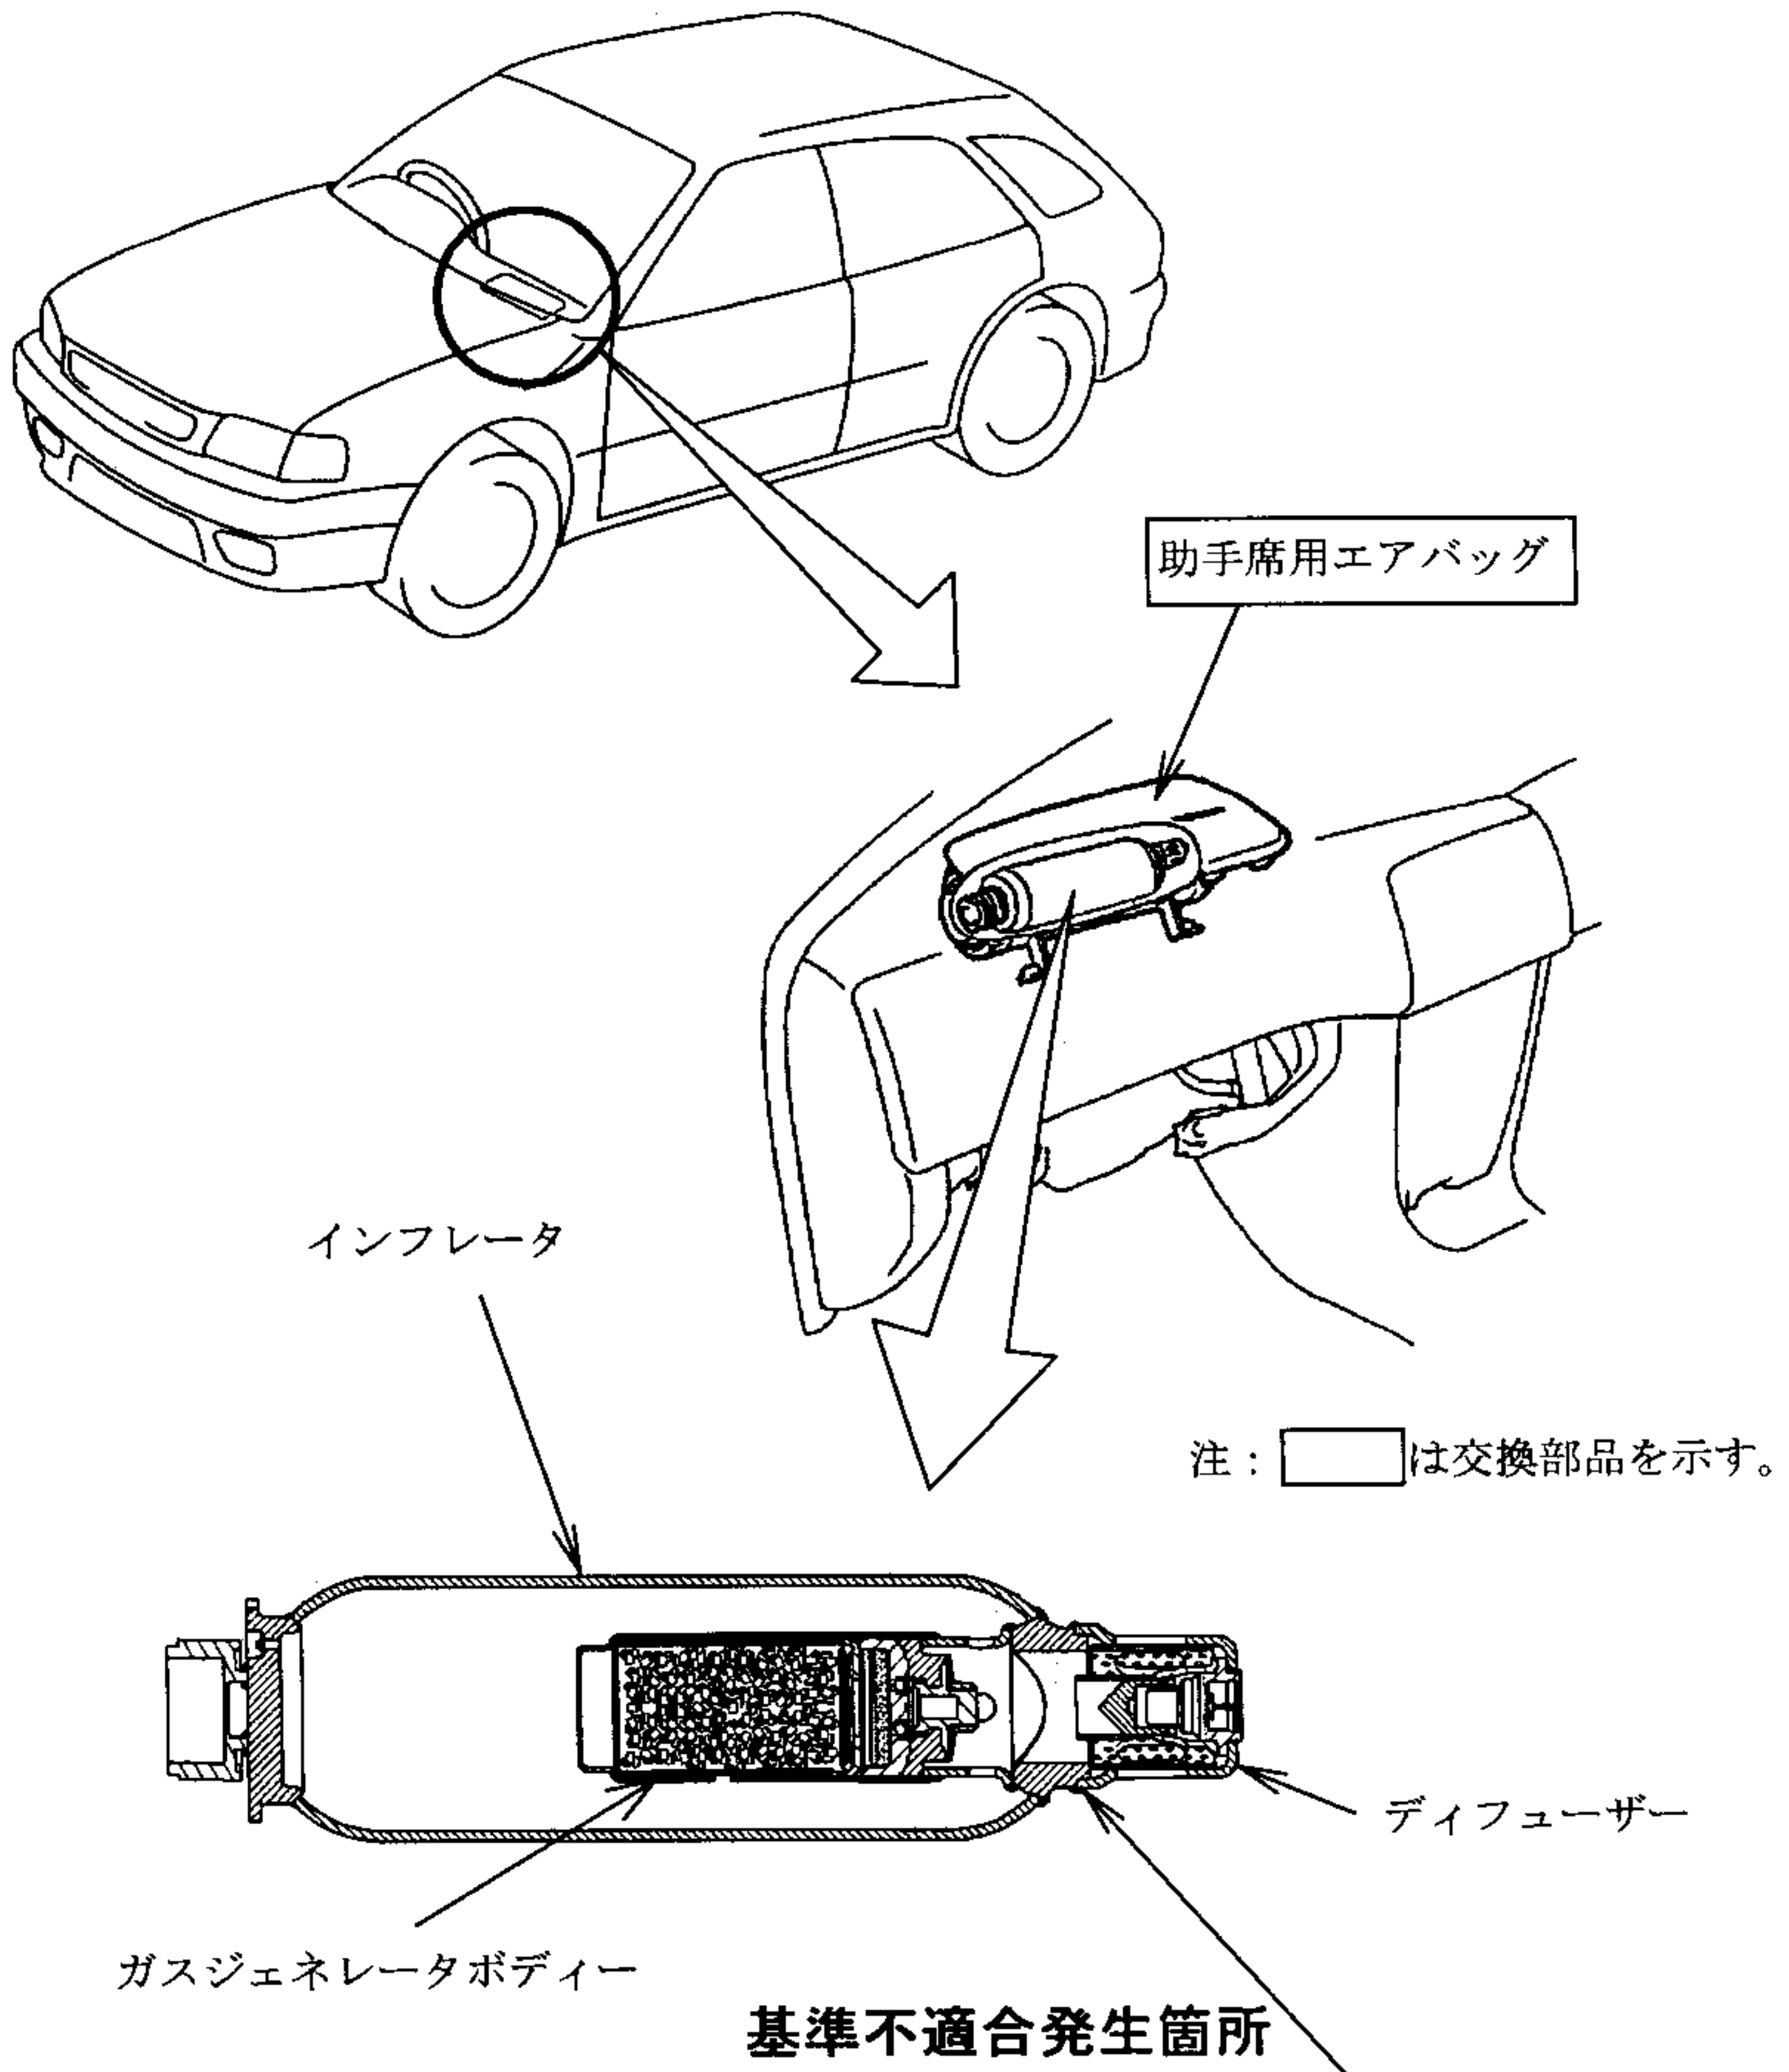
助手席用エアバッグにおいて、インフレーター（膨張装置）内のディフューザー（放散装置）とガスジェネレータボディー（ガス発生器）の接合部の溶接が不適切なものがあるため、エアバッグが作動した際、当該接合部が剥がれてディフューザーが外れ、膨張ガスをバッグに供給できずに当該エアバッグが展開せず、前面衝突時に乗員に過度の傷害を与えるおそれがある。

全車両、助手席用エアバッグ装置を良品と交換する。

識別：改善済車両には車台番号打刻位置横に黄色ペイントを塗布する。
