## 改善箇所説明図

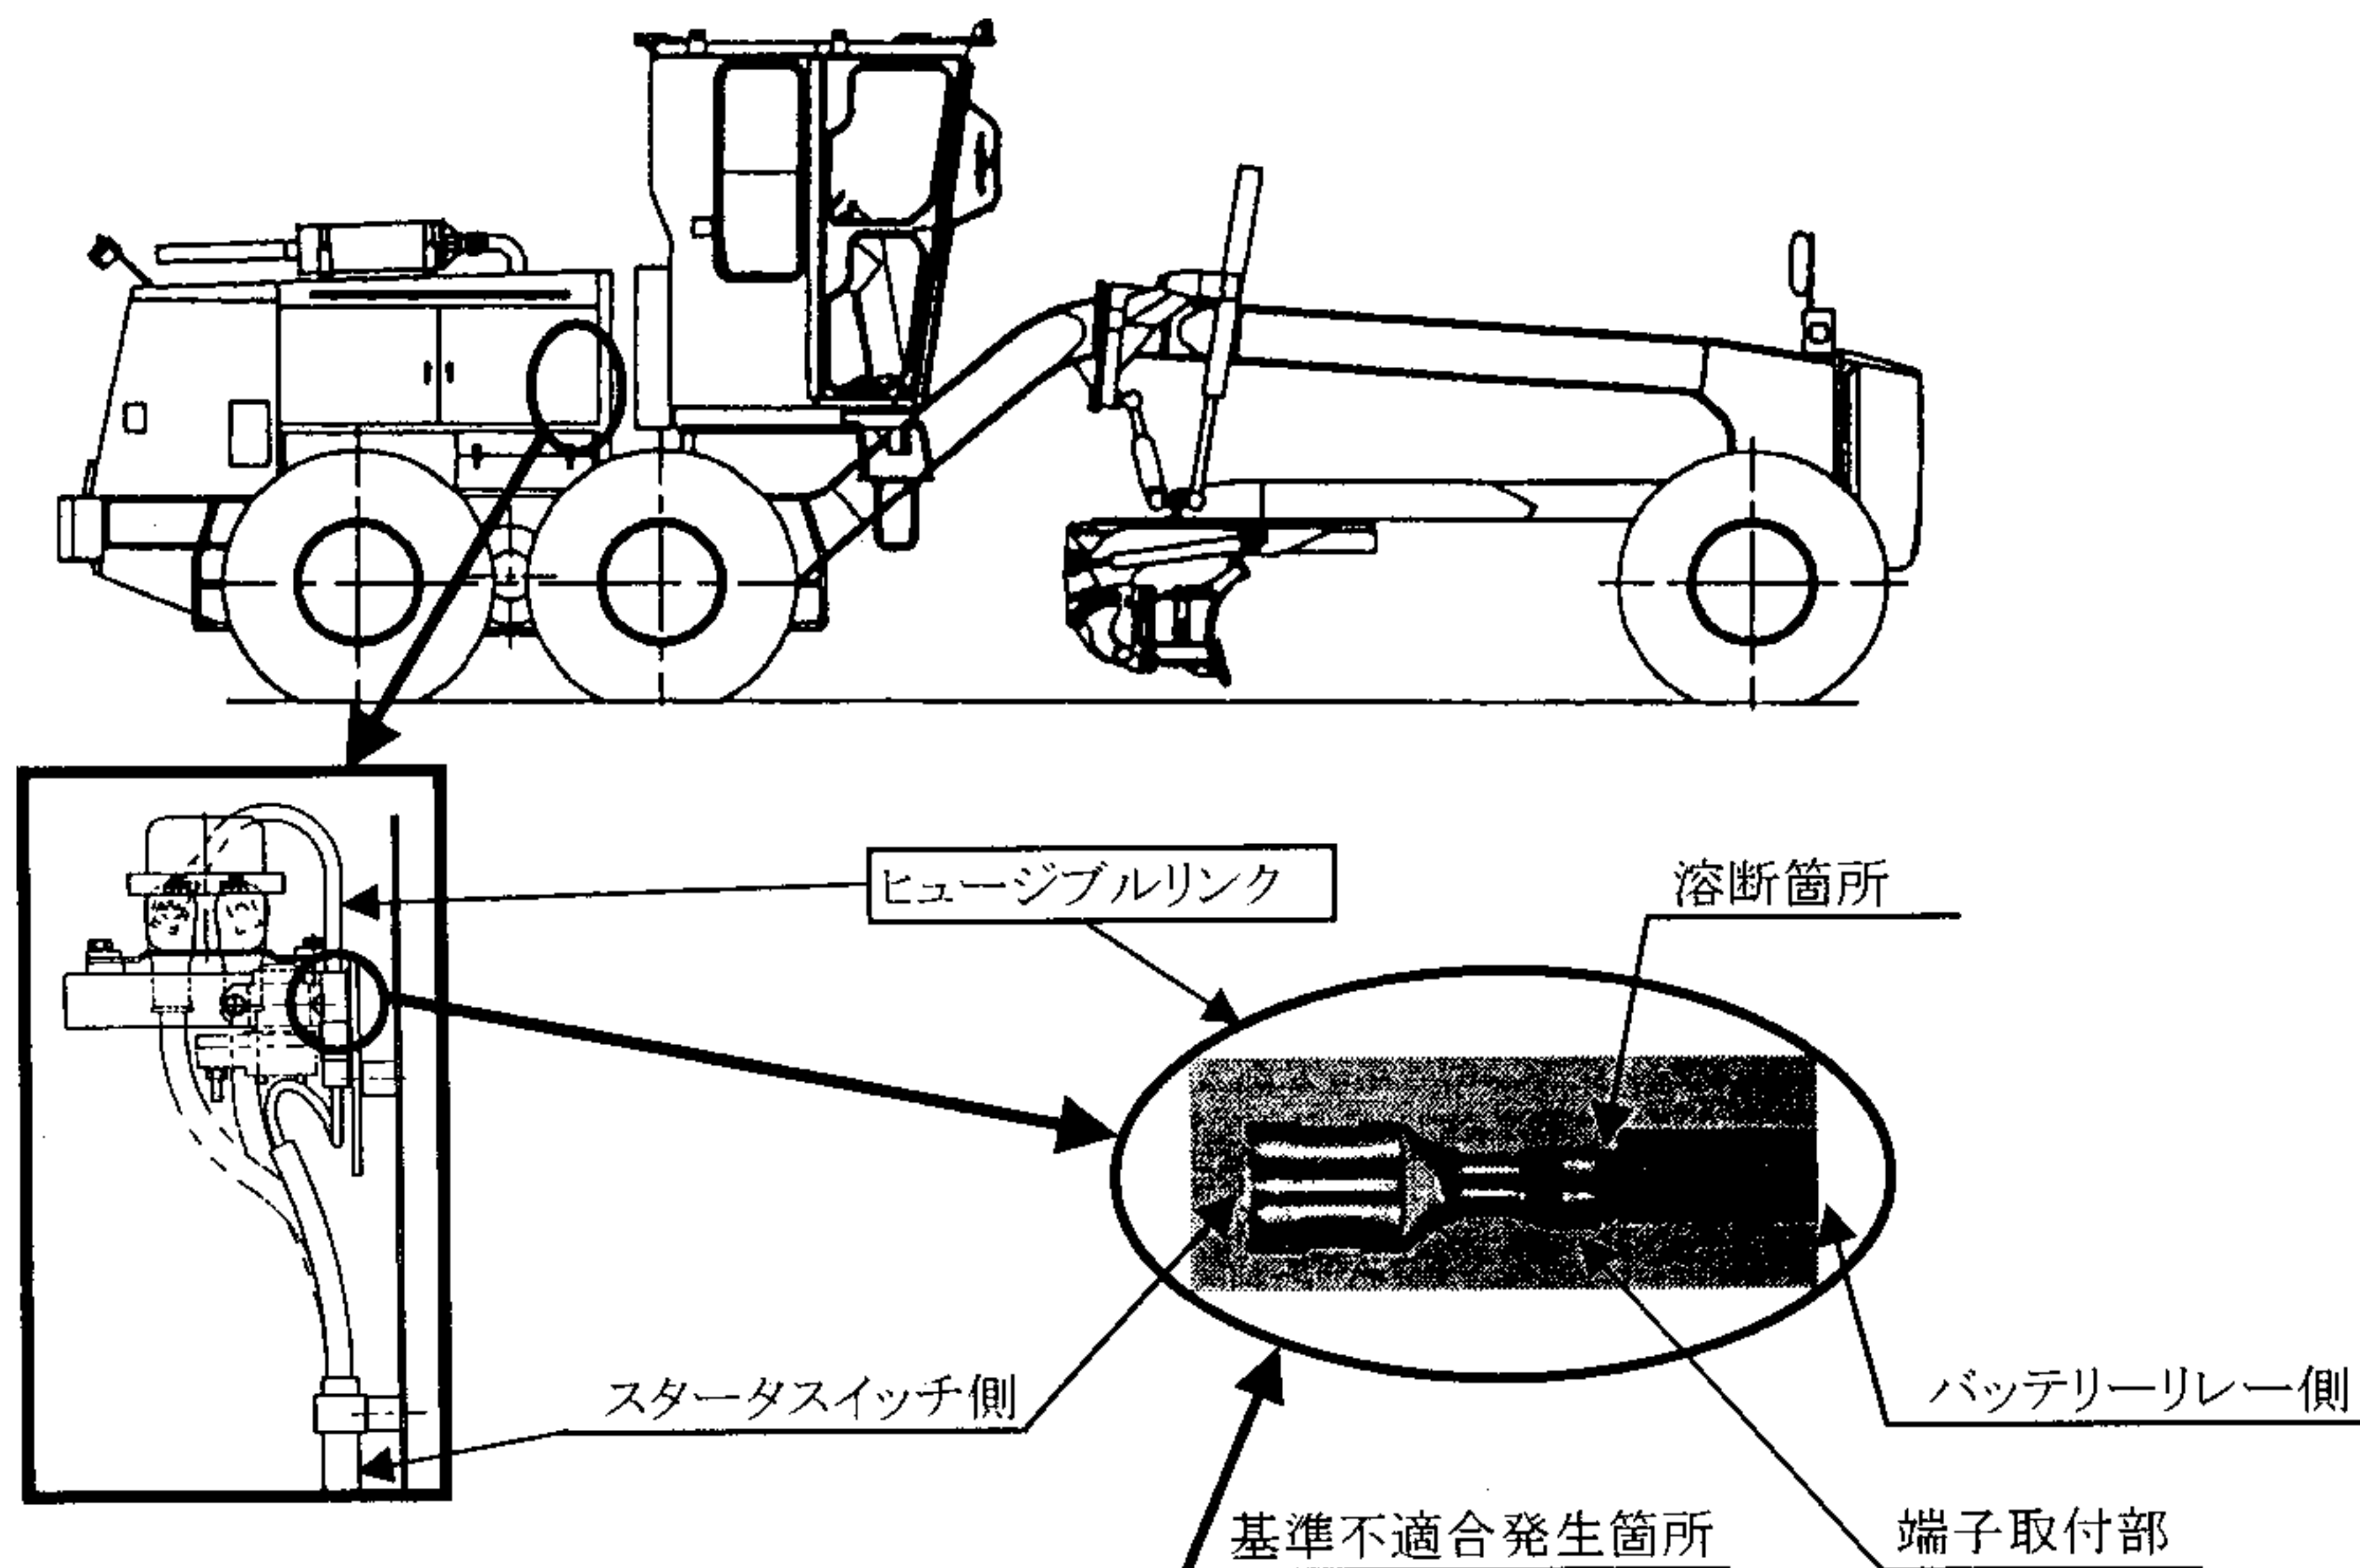
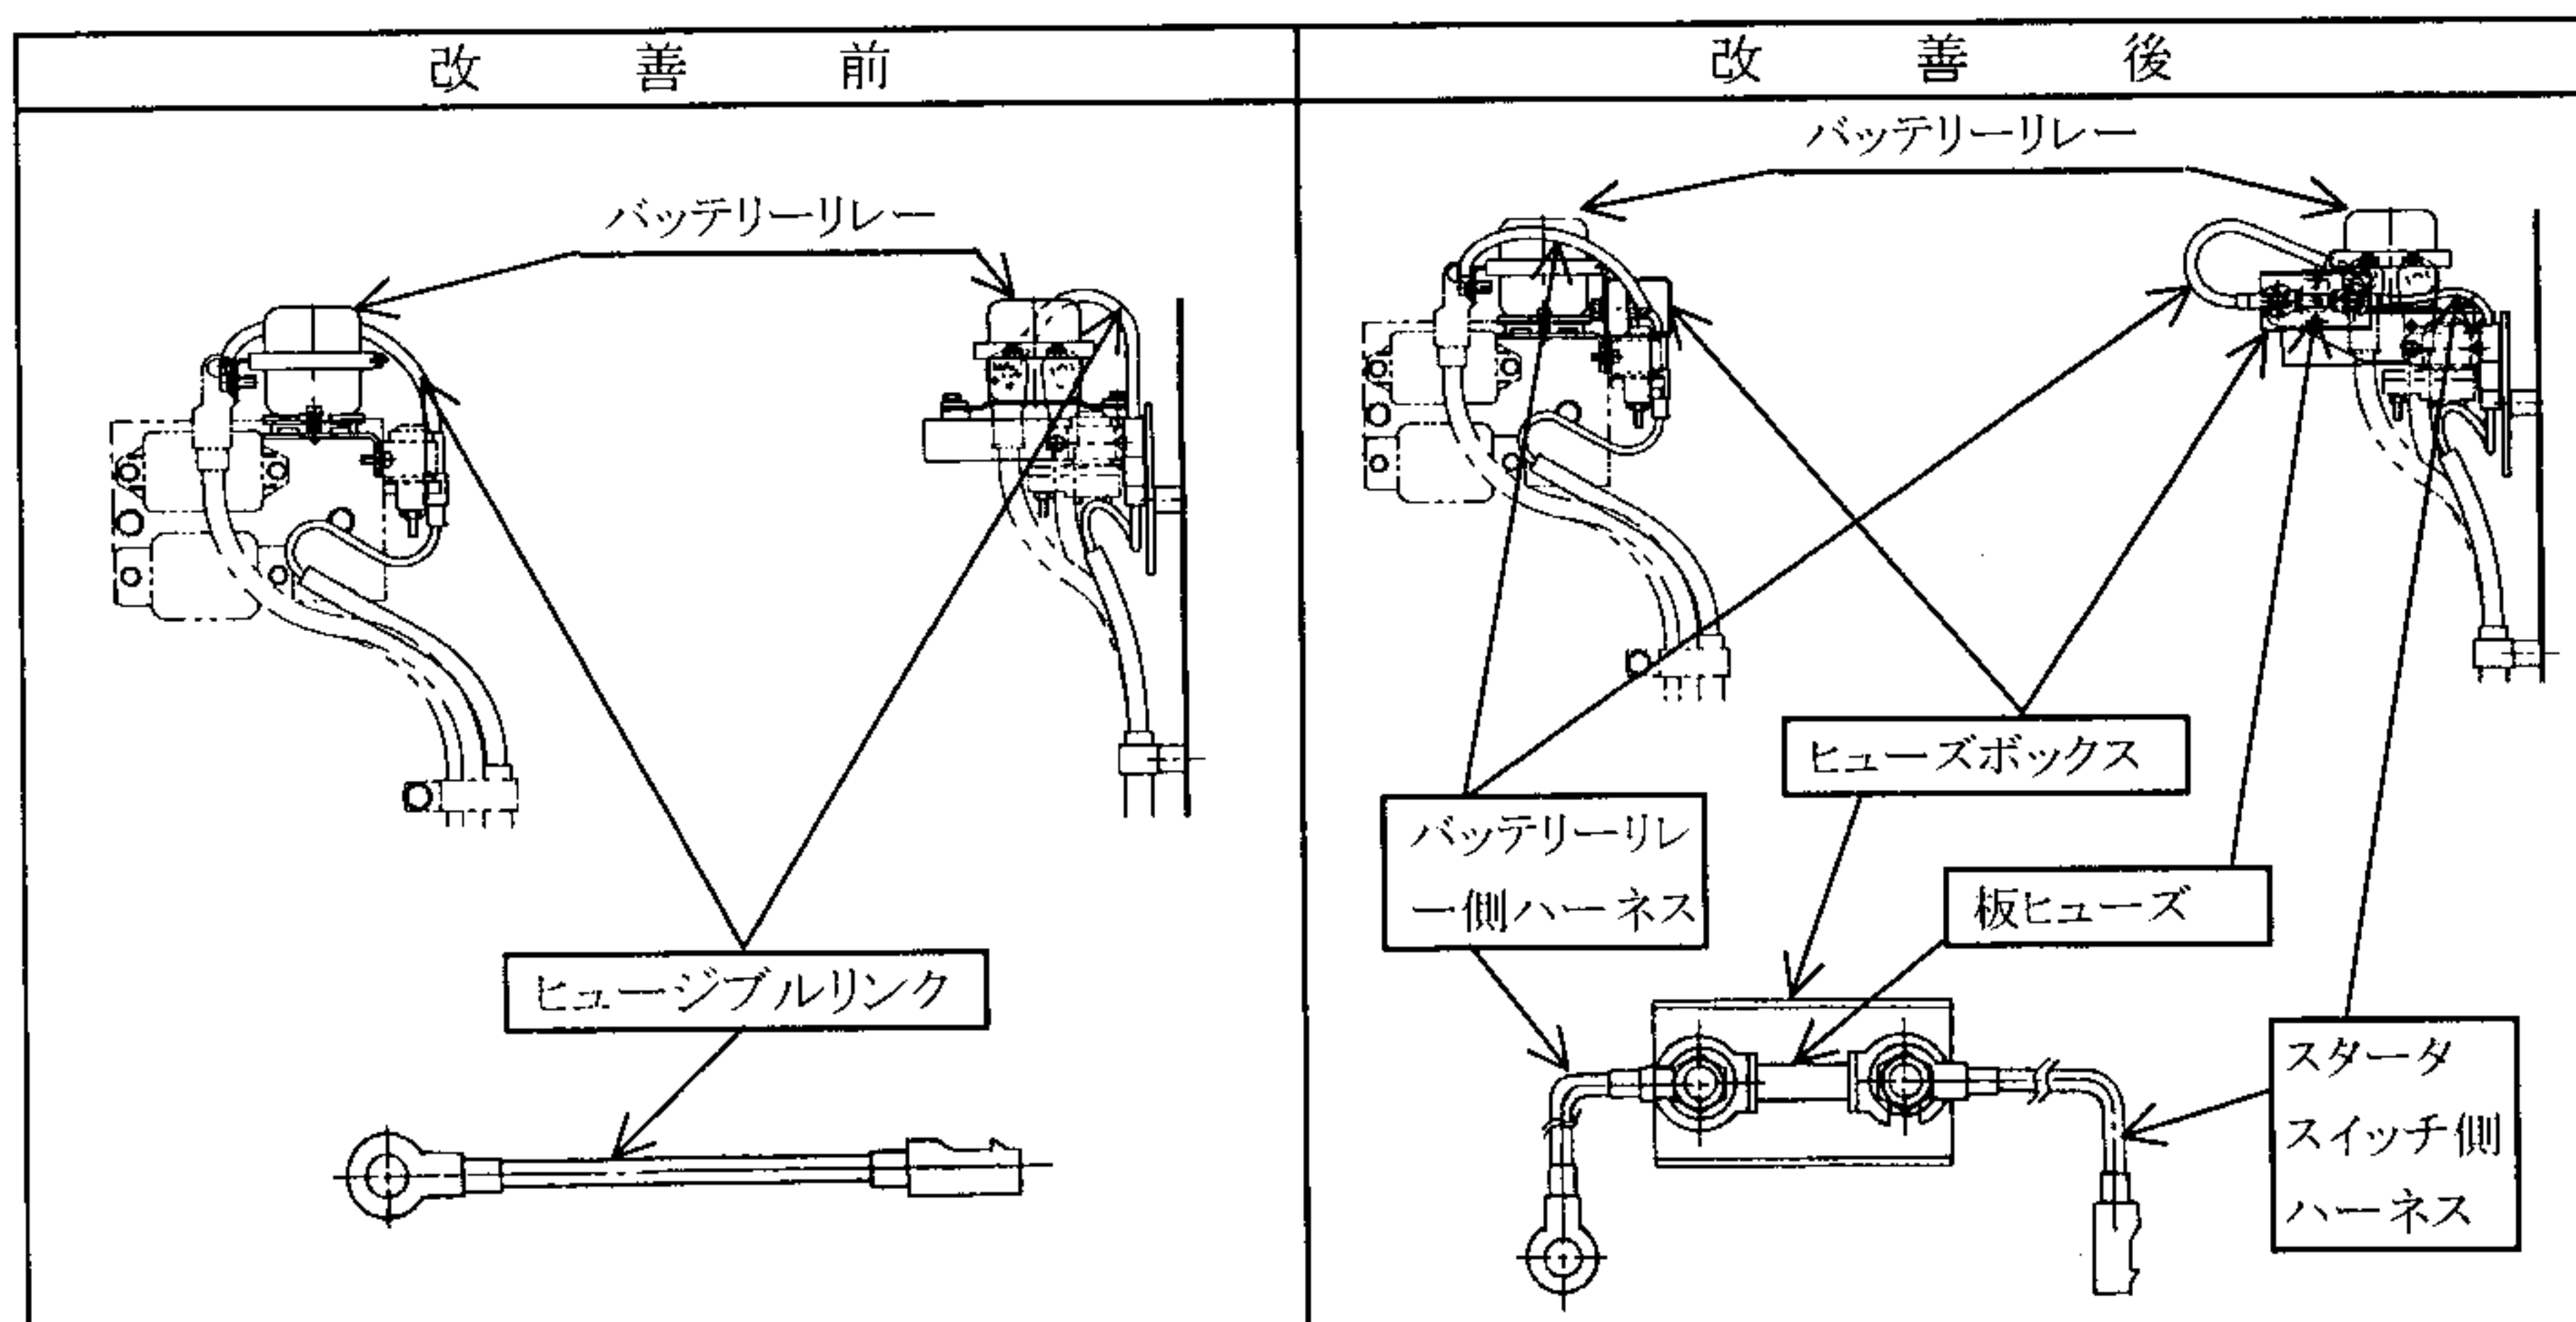
電気装置において、バッテリーリレーとスタータスイッチ間に装備しているヒューズブルリンクの容量及び端子取付部が不適切なため、連続して高負荷通電を行った場合、回路の短絡等がなくとも当該端子取付部が過熱してヒューズブルリンクが熔断することがあり、主電源回路が切断されることにより、灯火器類等が作動しなくなるとともに原動機が停止し、再始動ができなくなるおそれがある。

ヒューズブルリンクを容量を大きくした板ヒューズに変更する。
