# 改善箇所説明図

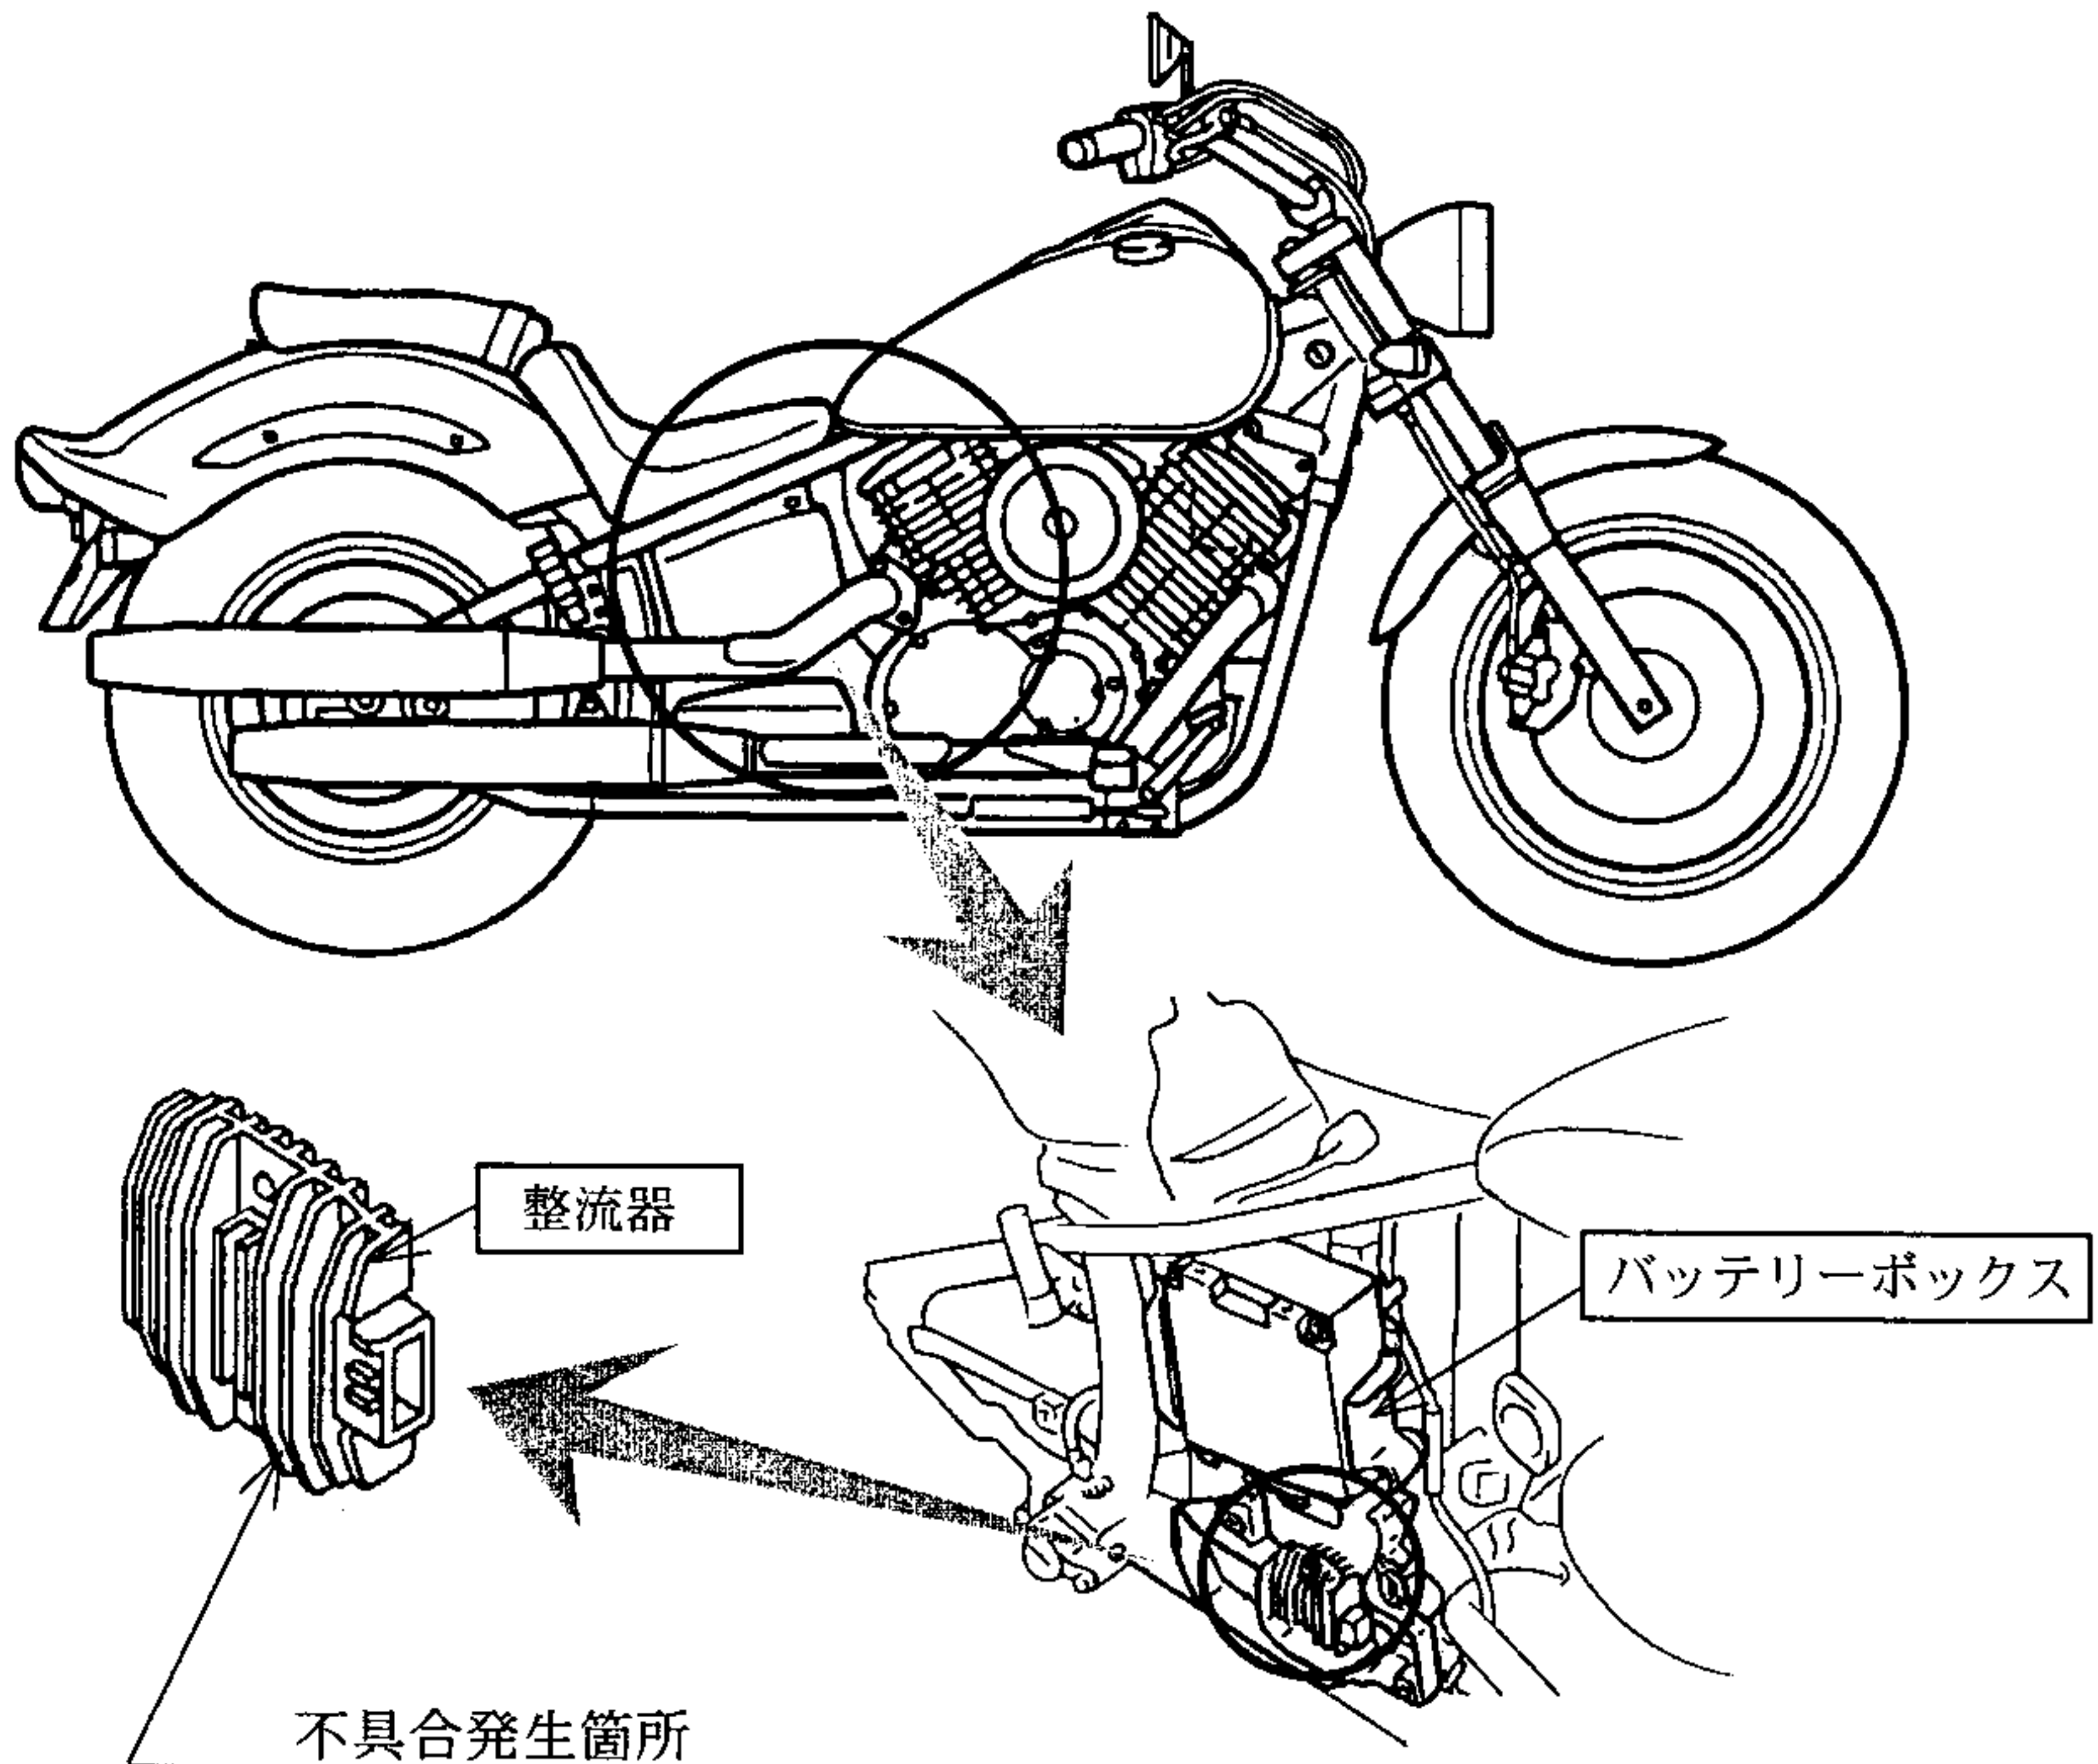
電気装置において、整流器が取付位置不適切のため、排気管からの輻射熱により、内部のはんだに亀裂を生じて電圧制御機能が損われることがあり、バッテリーが過充電状態となり電解液が減少し、その機能が損なわれて電気回路に過電圧がかかり、前照灯等の灯火器類が点灯しなくなるとともに、速度計および走行距離計が正常に作動しなくなり、原動機が停止して再始動が出来なくなるおそれがある。

改善の内容：全車両、バッテリーボックスおよび整流器を対策品と交換する。

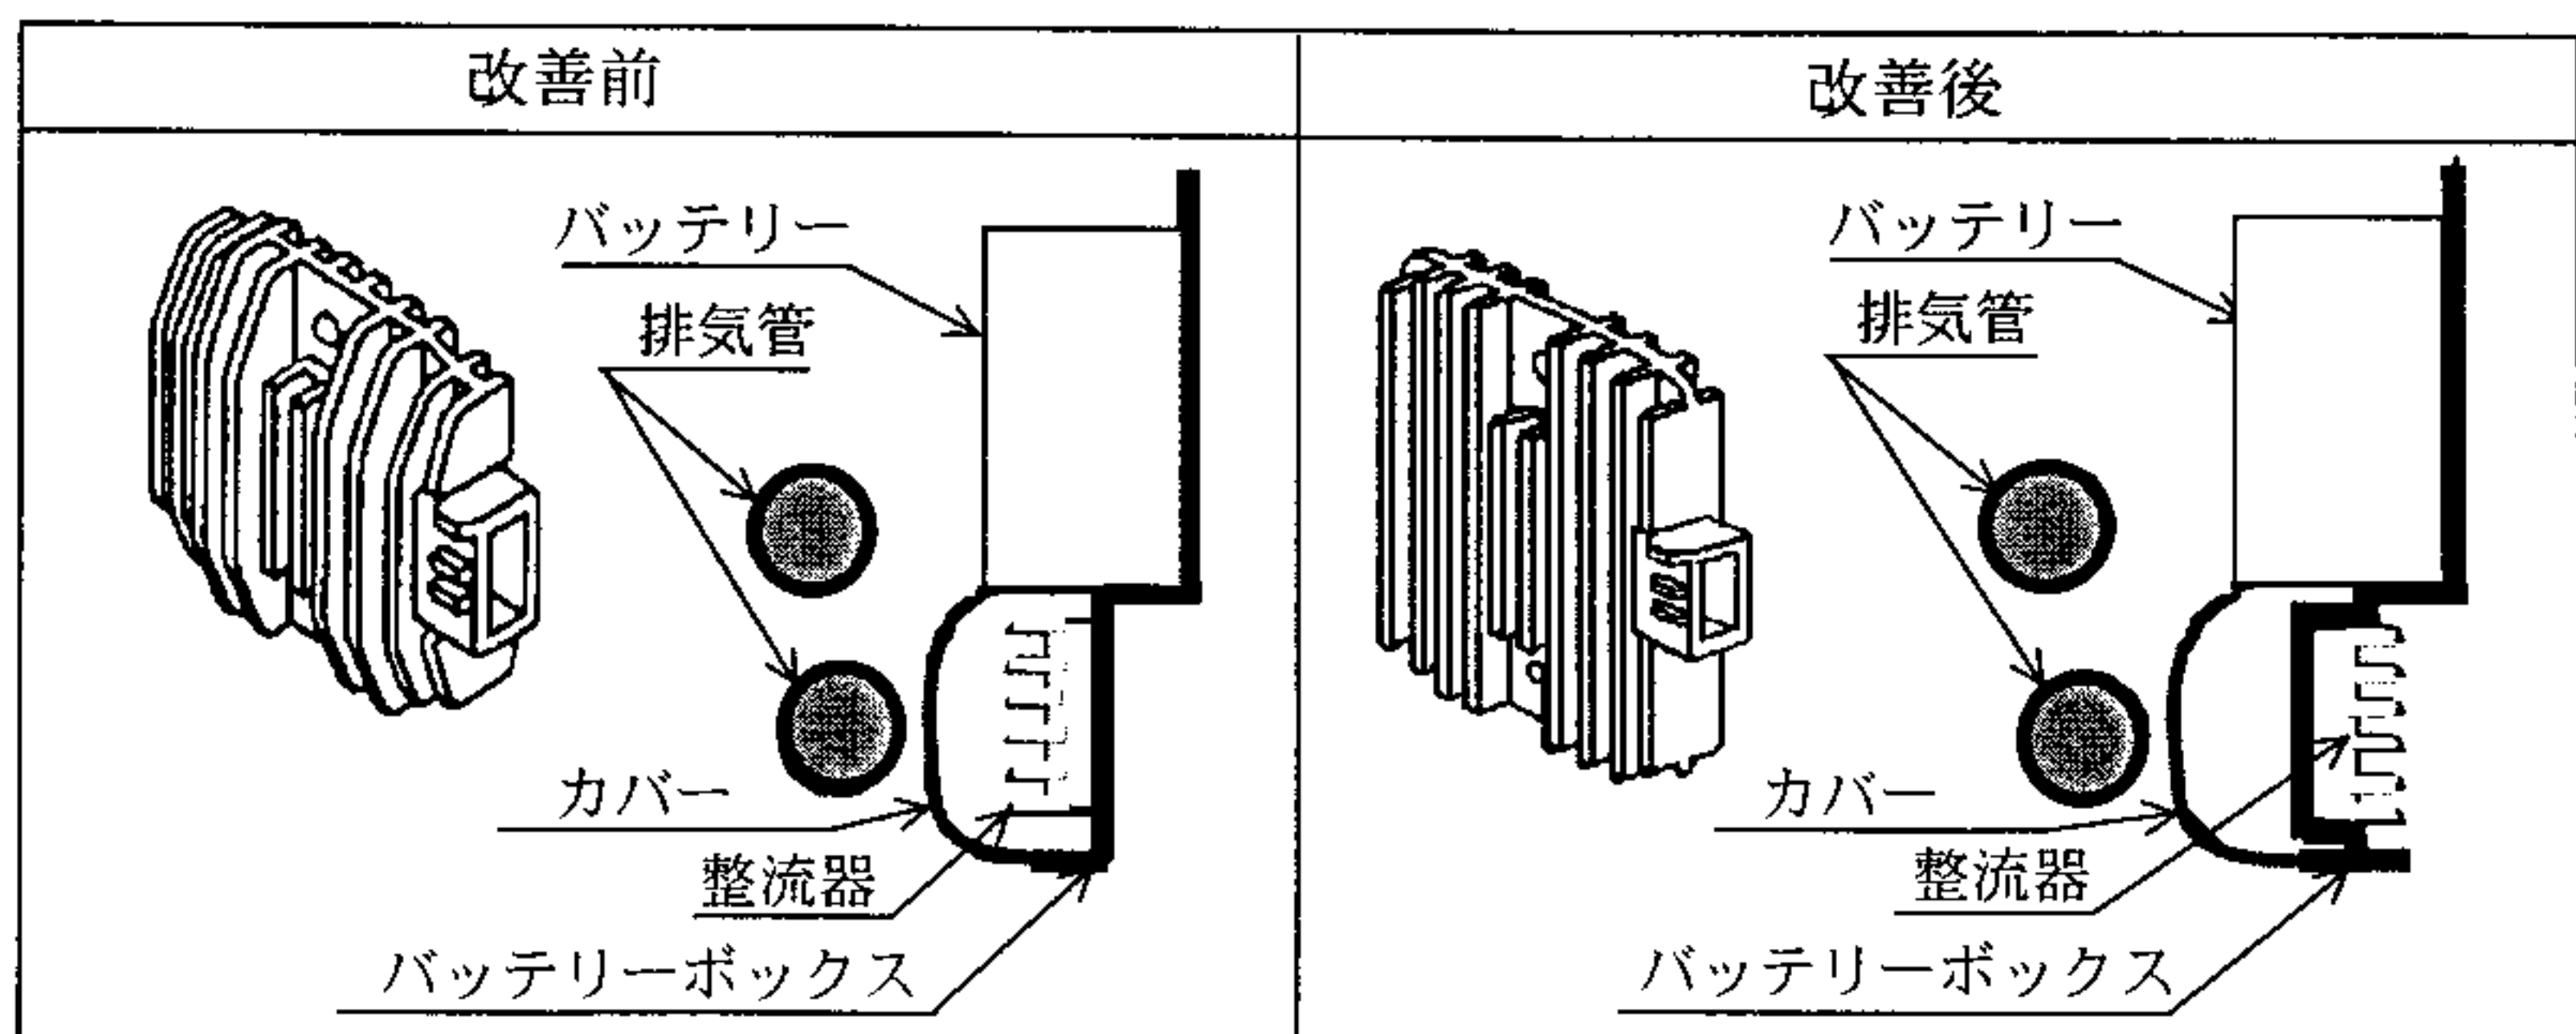
識別：対策済み車両は左後方から整流器が見えるので、整流器の有無にて識別が可能である。
