## 改善箇所説明図

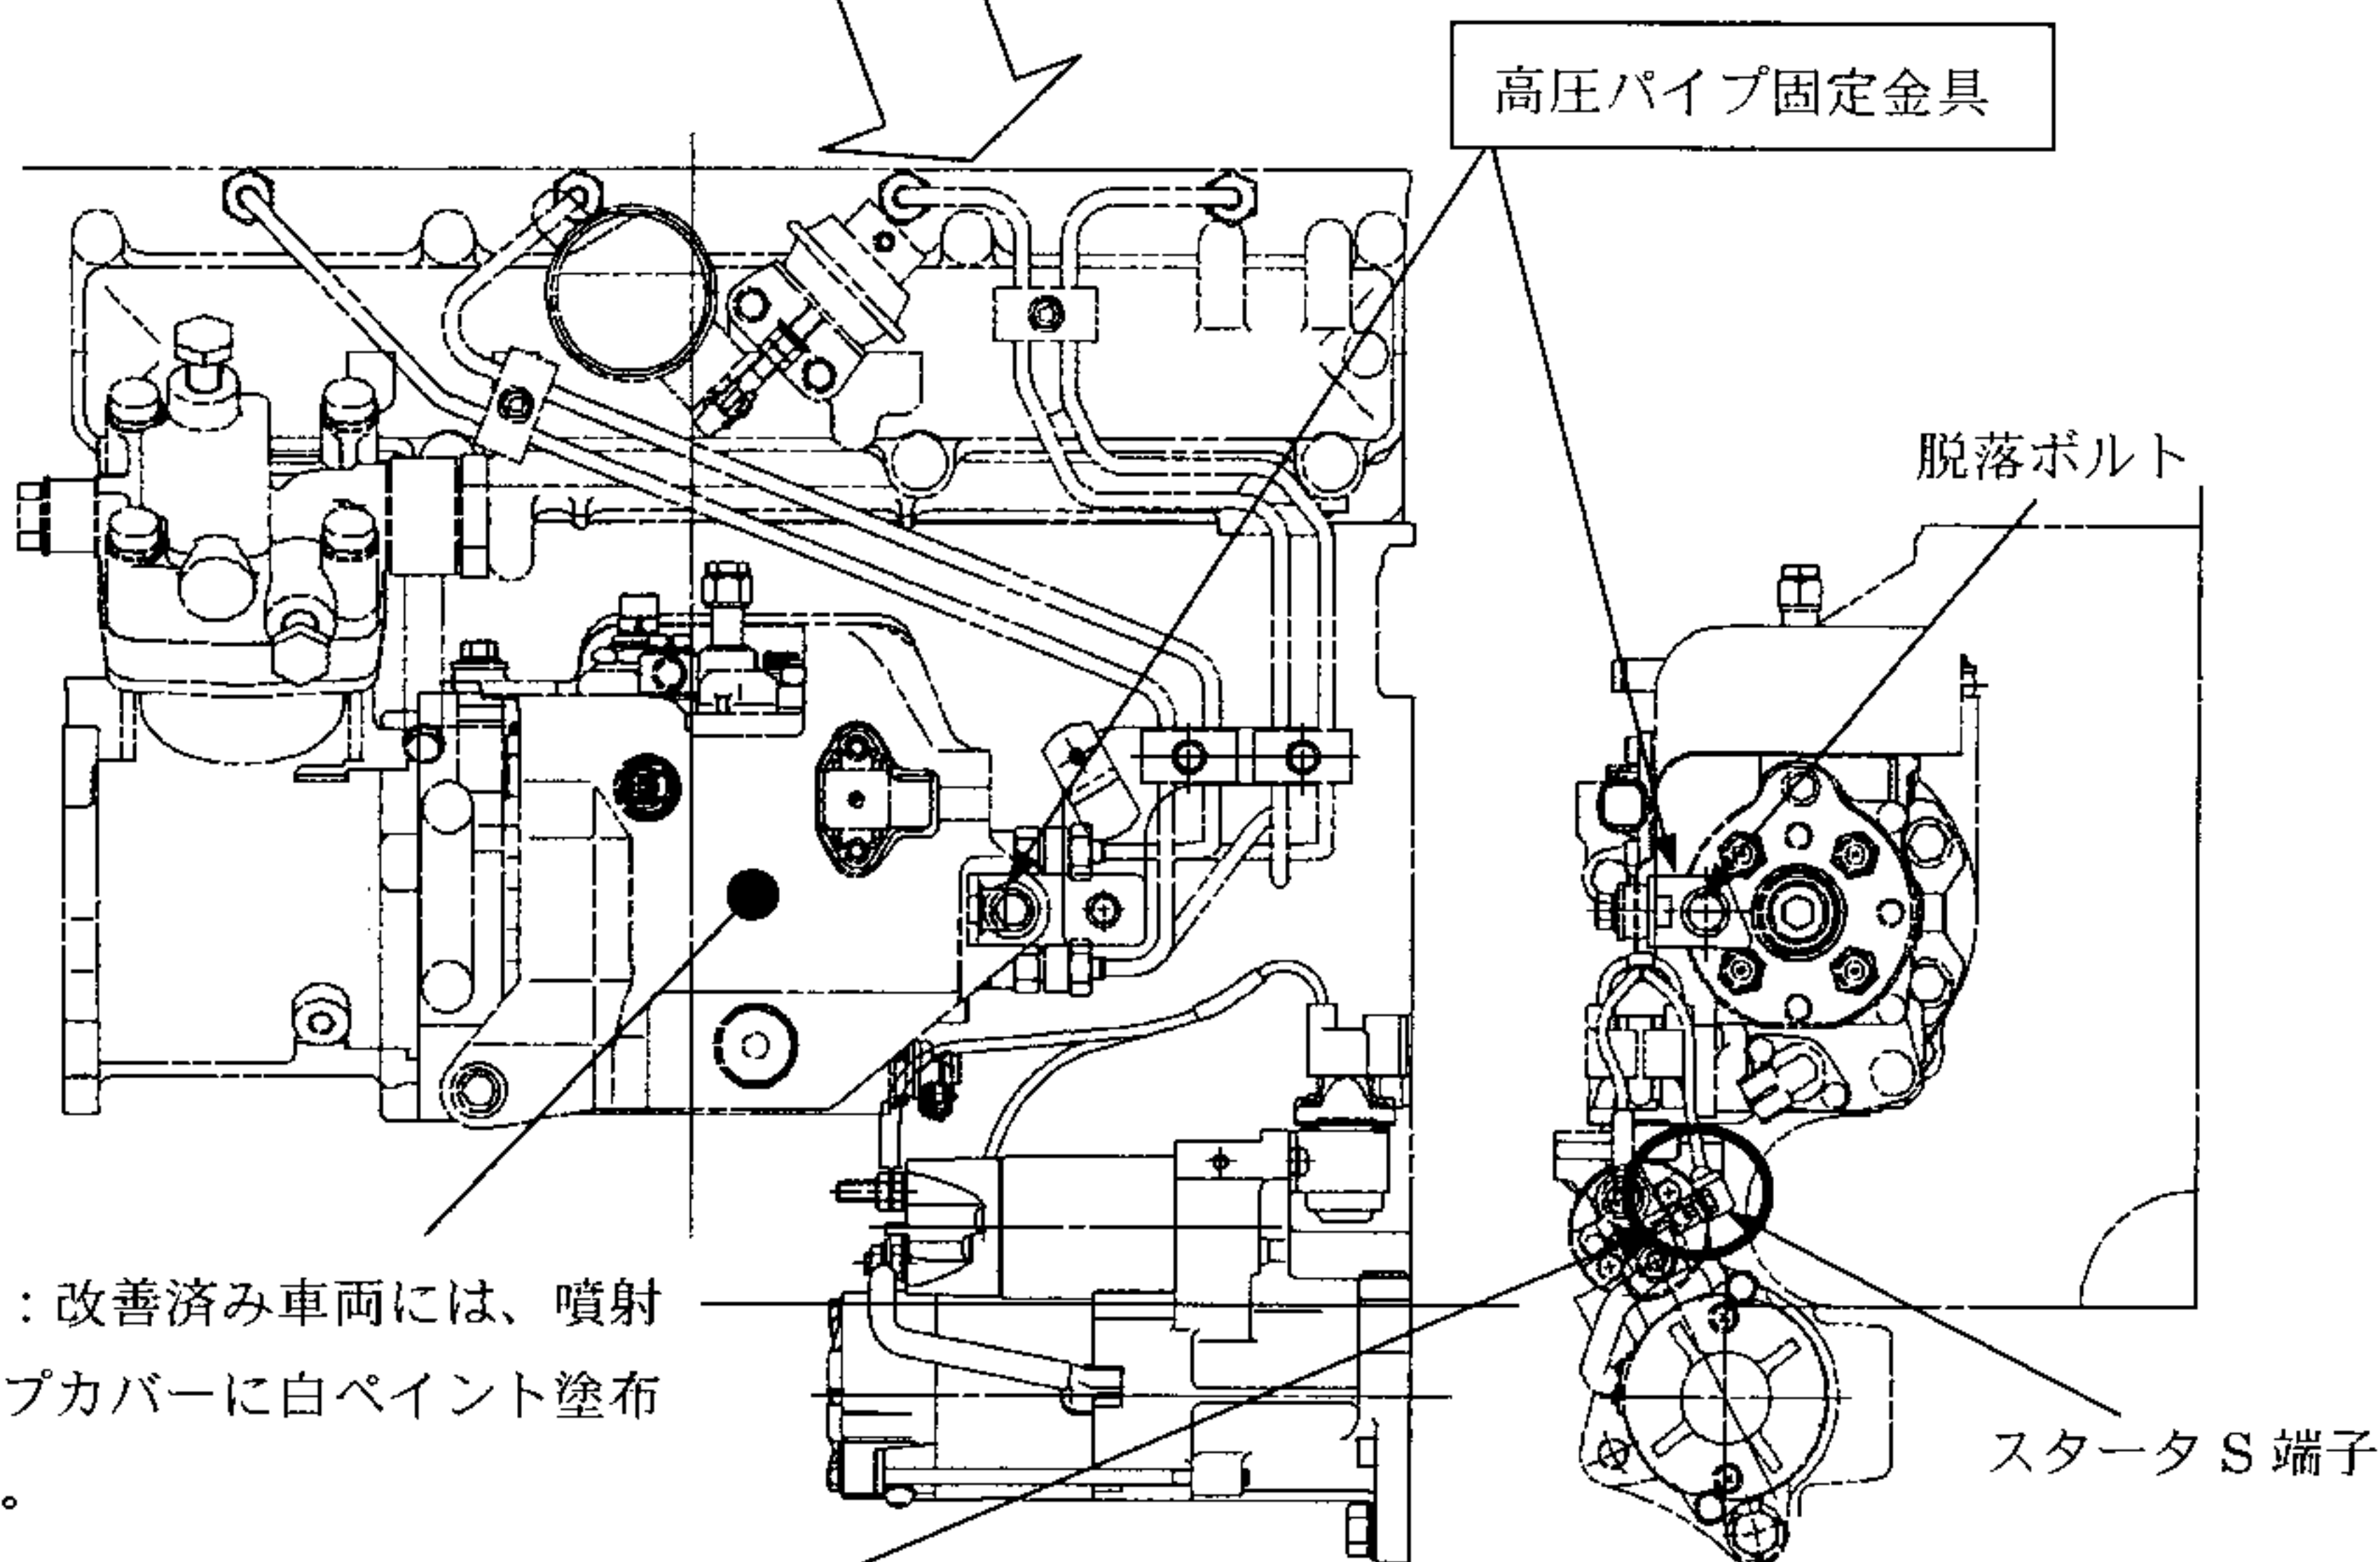
### 基準不適合発生箇所

原動機の噴射ポンプの後端に取付けられている高圧パイプ固定金具の溶接部の形状が不適切なため、走行時の振動等により当該固定金具を取付けているボルトが緩んで脱落し、最悪の場合、外れたボルトがスタータの S 端子と接触し、エンジン始動時にショートして、ハーネスが焼損するおそれがある。

識別：改善済み車両には、噴射ポンプカバーに白ペイント塗布する。

### 改善の内容

全車両、高圧パイプ固定金具を良品と交換する。
