# 改善箇所説明図

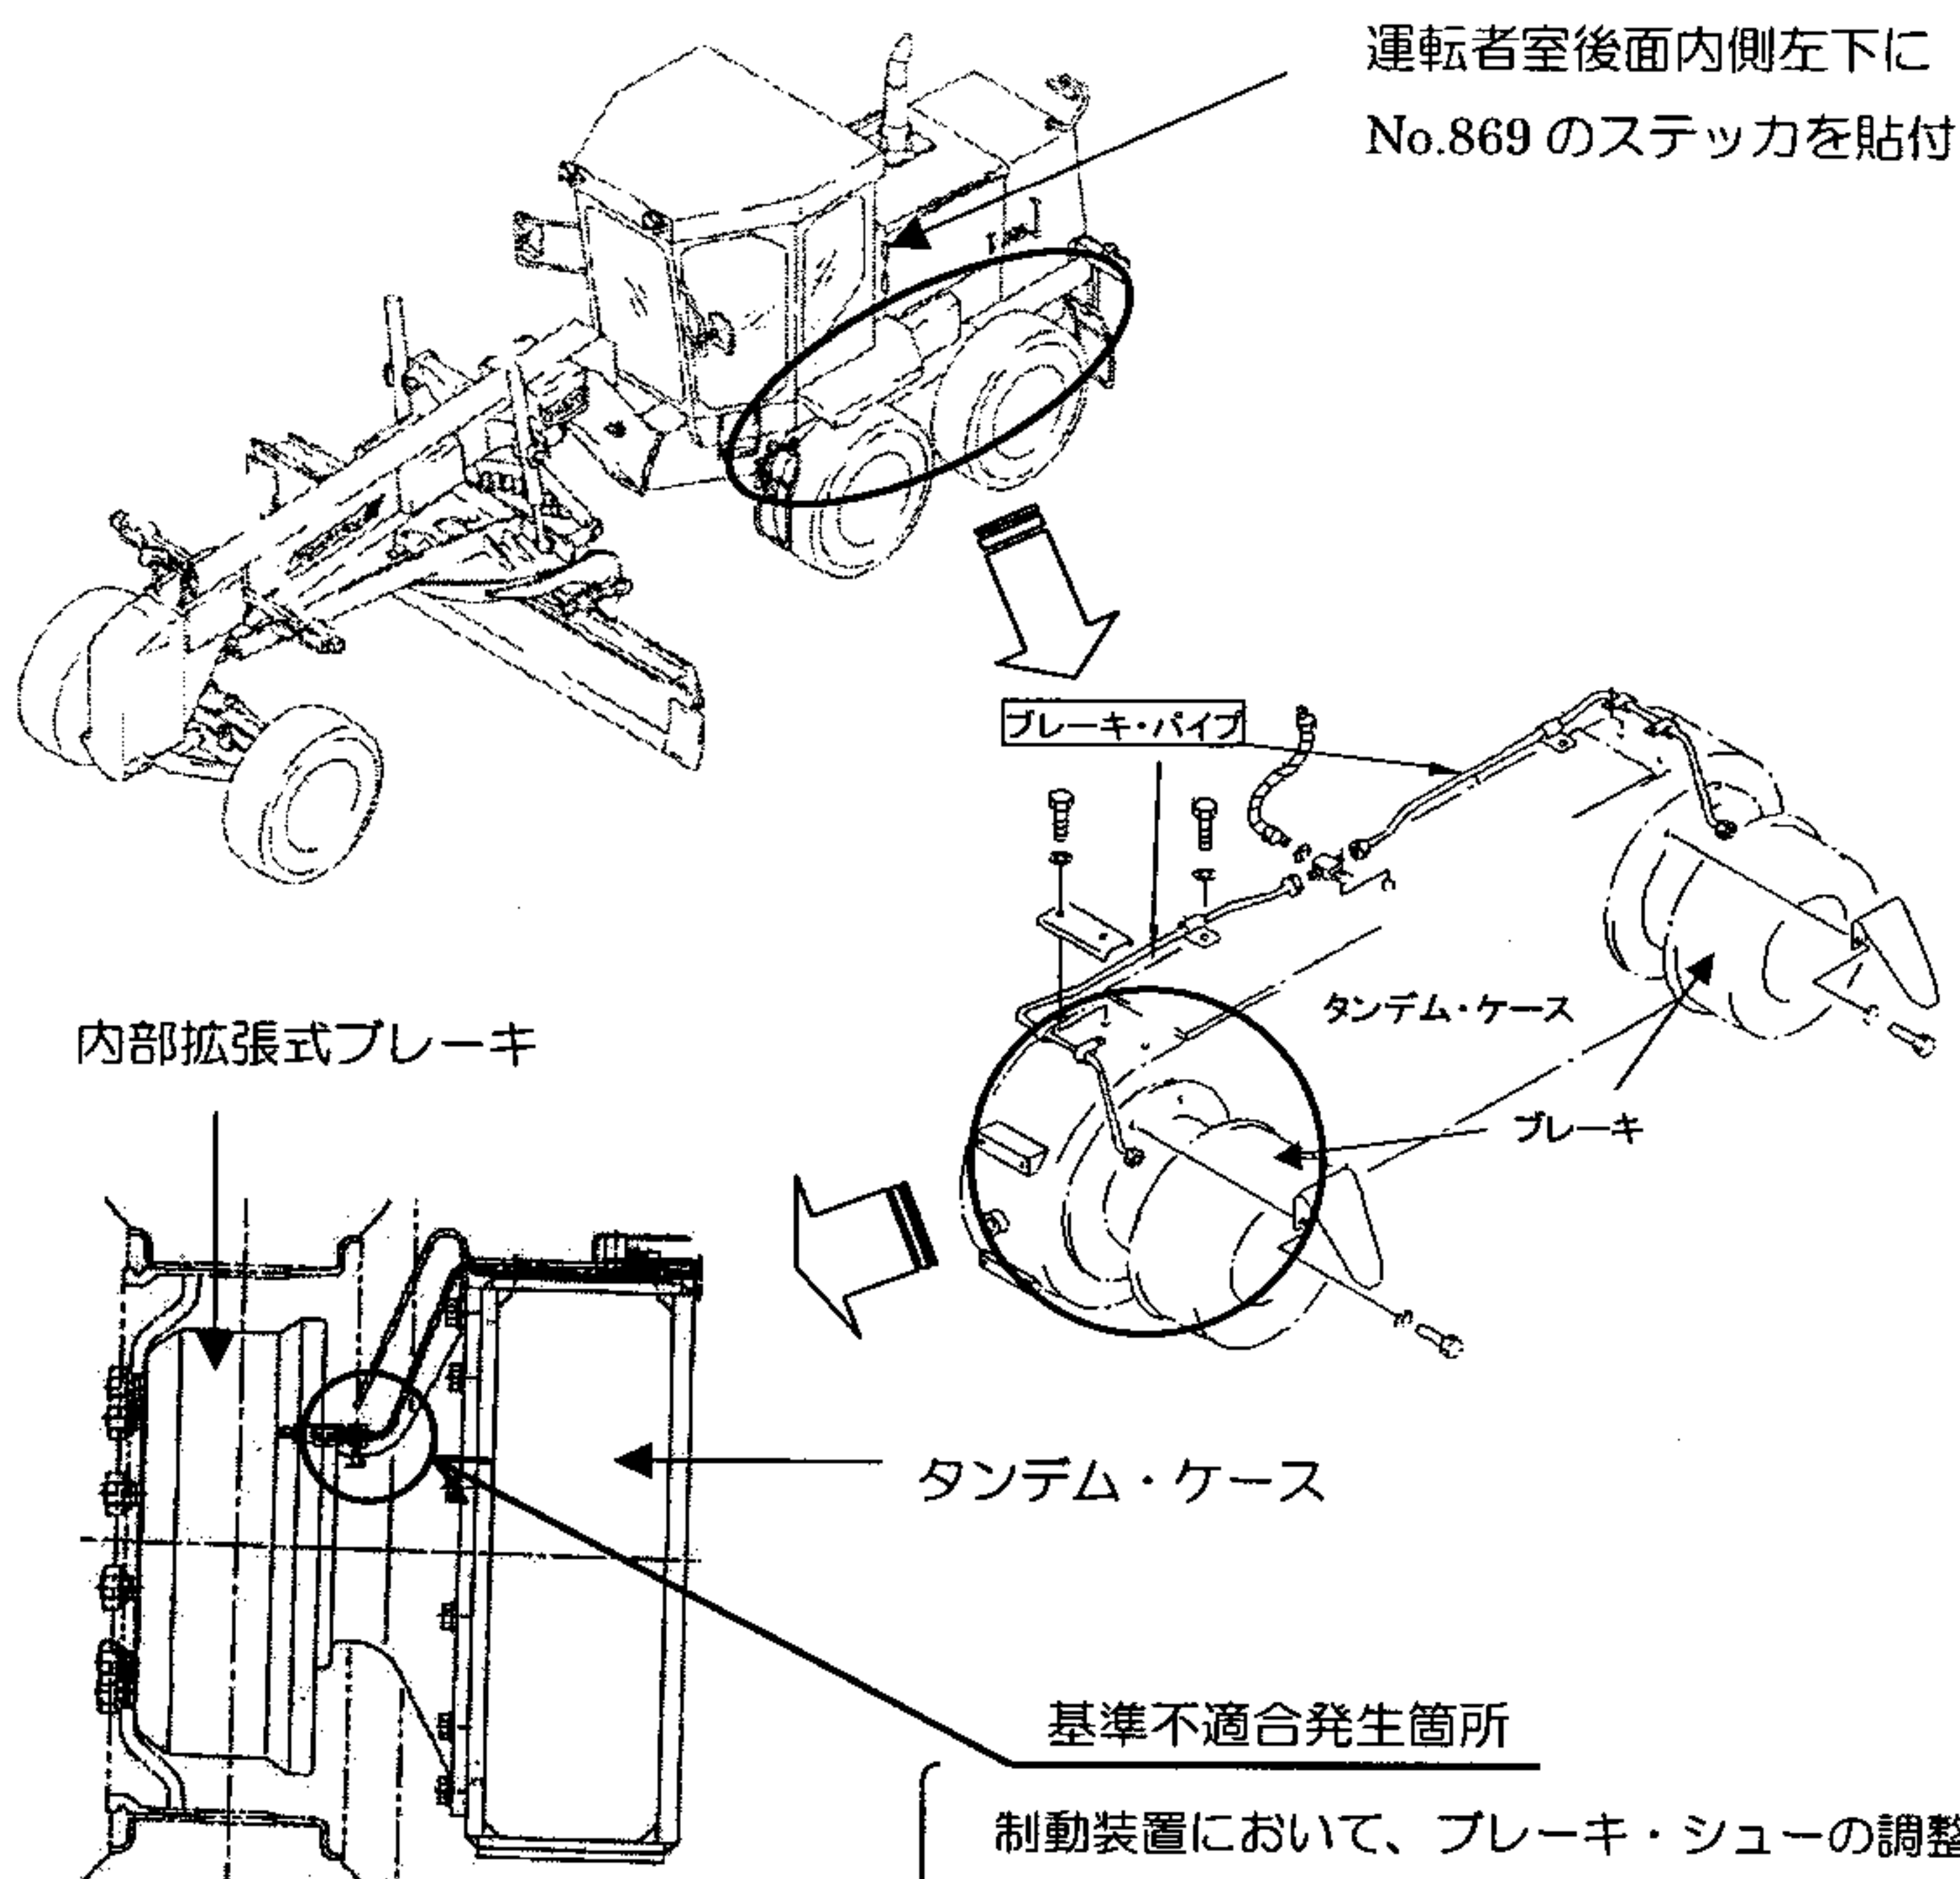
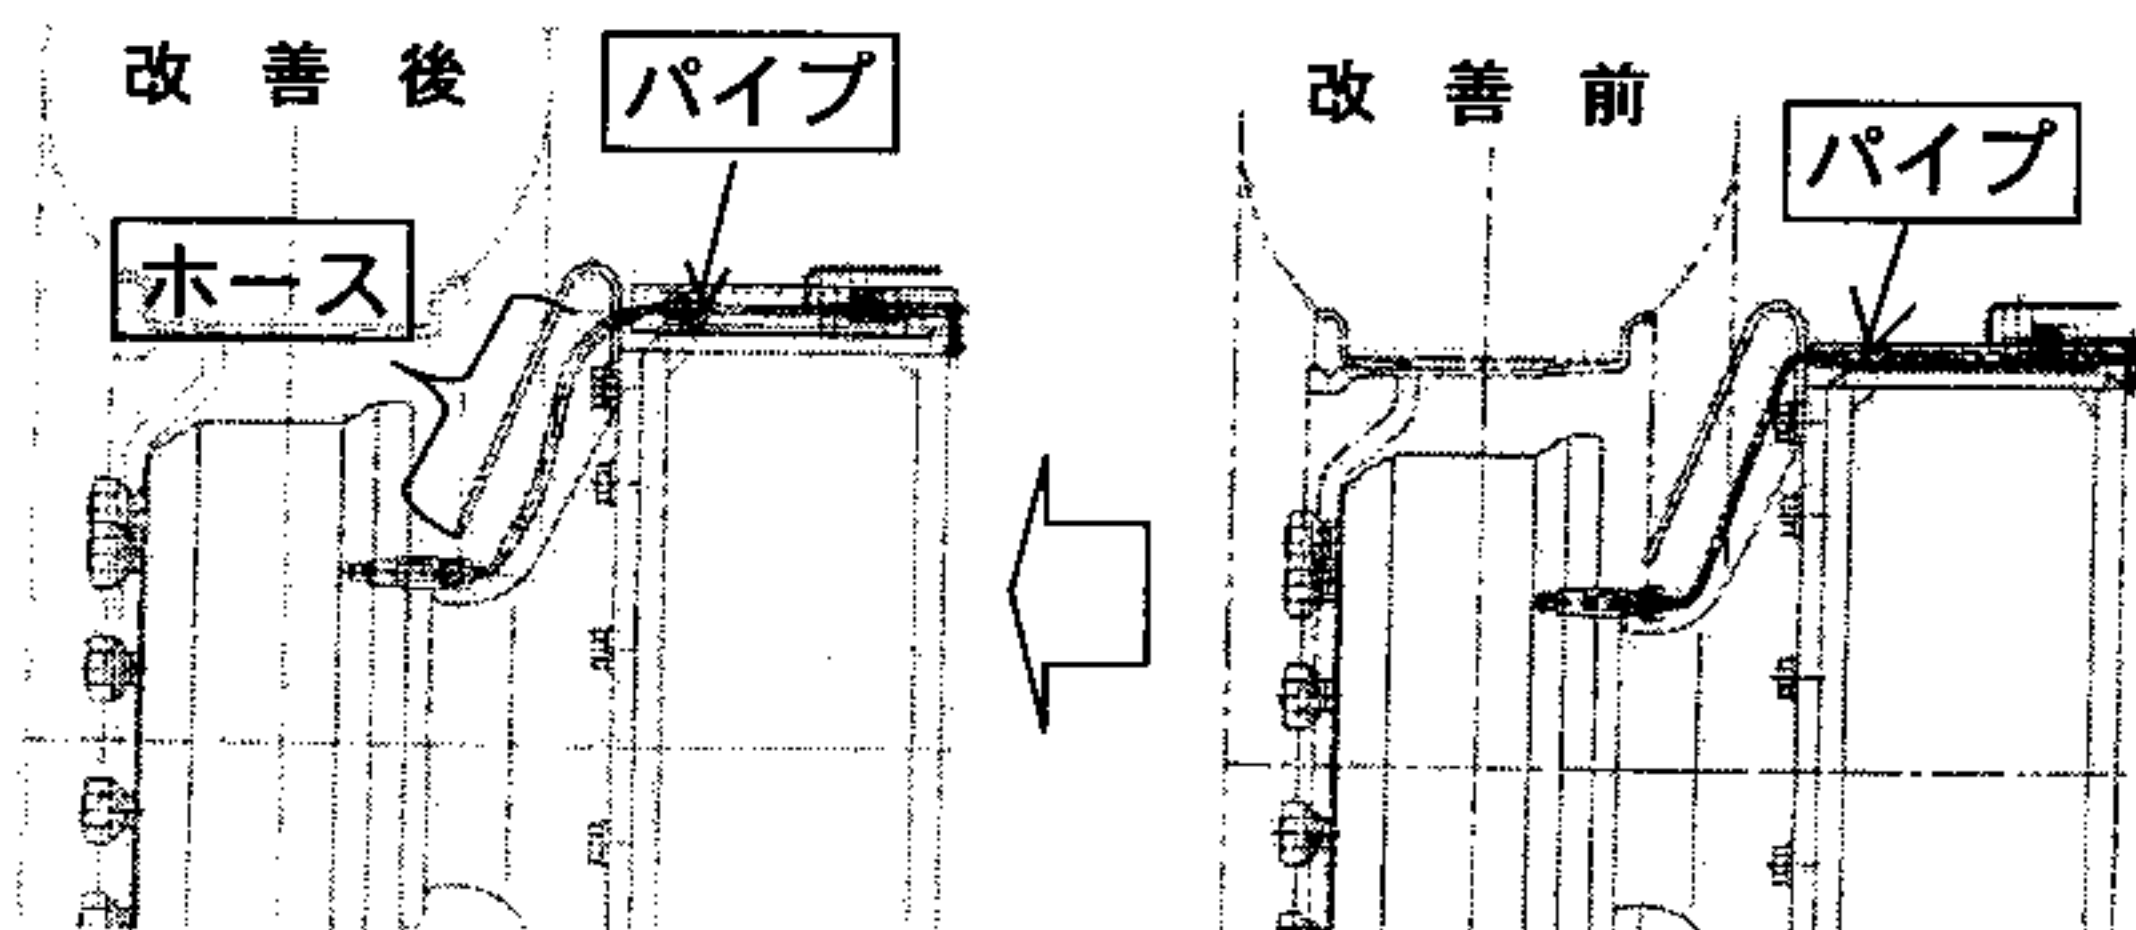
制動装置において、ブレーキ・シューの調整方法が不適切なものがあるため、制動時にブレーキ取付プレートが振動して異音が発生するものがあり、そのままの状態で使用を続けると、ホイール・シリンダー部へのブレーキ配管が振動を吸収できず、ブレーキ・パイプに亀裂が発生してブレーキ液が漏れ、制動力が低下するおそれがある。

全車、当該一体型ブレーキ・パイプをパイプ、ホースの2分割型に交換し、ブレーキ調整をおこなう。
