# 改善箇所説明図

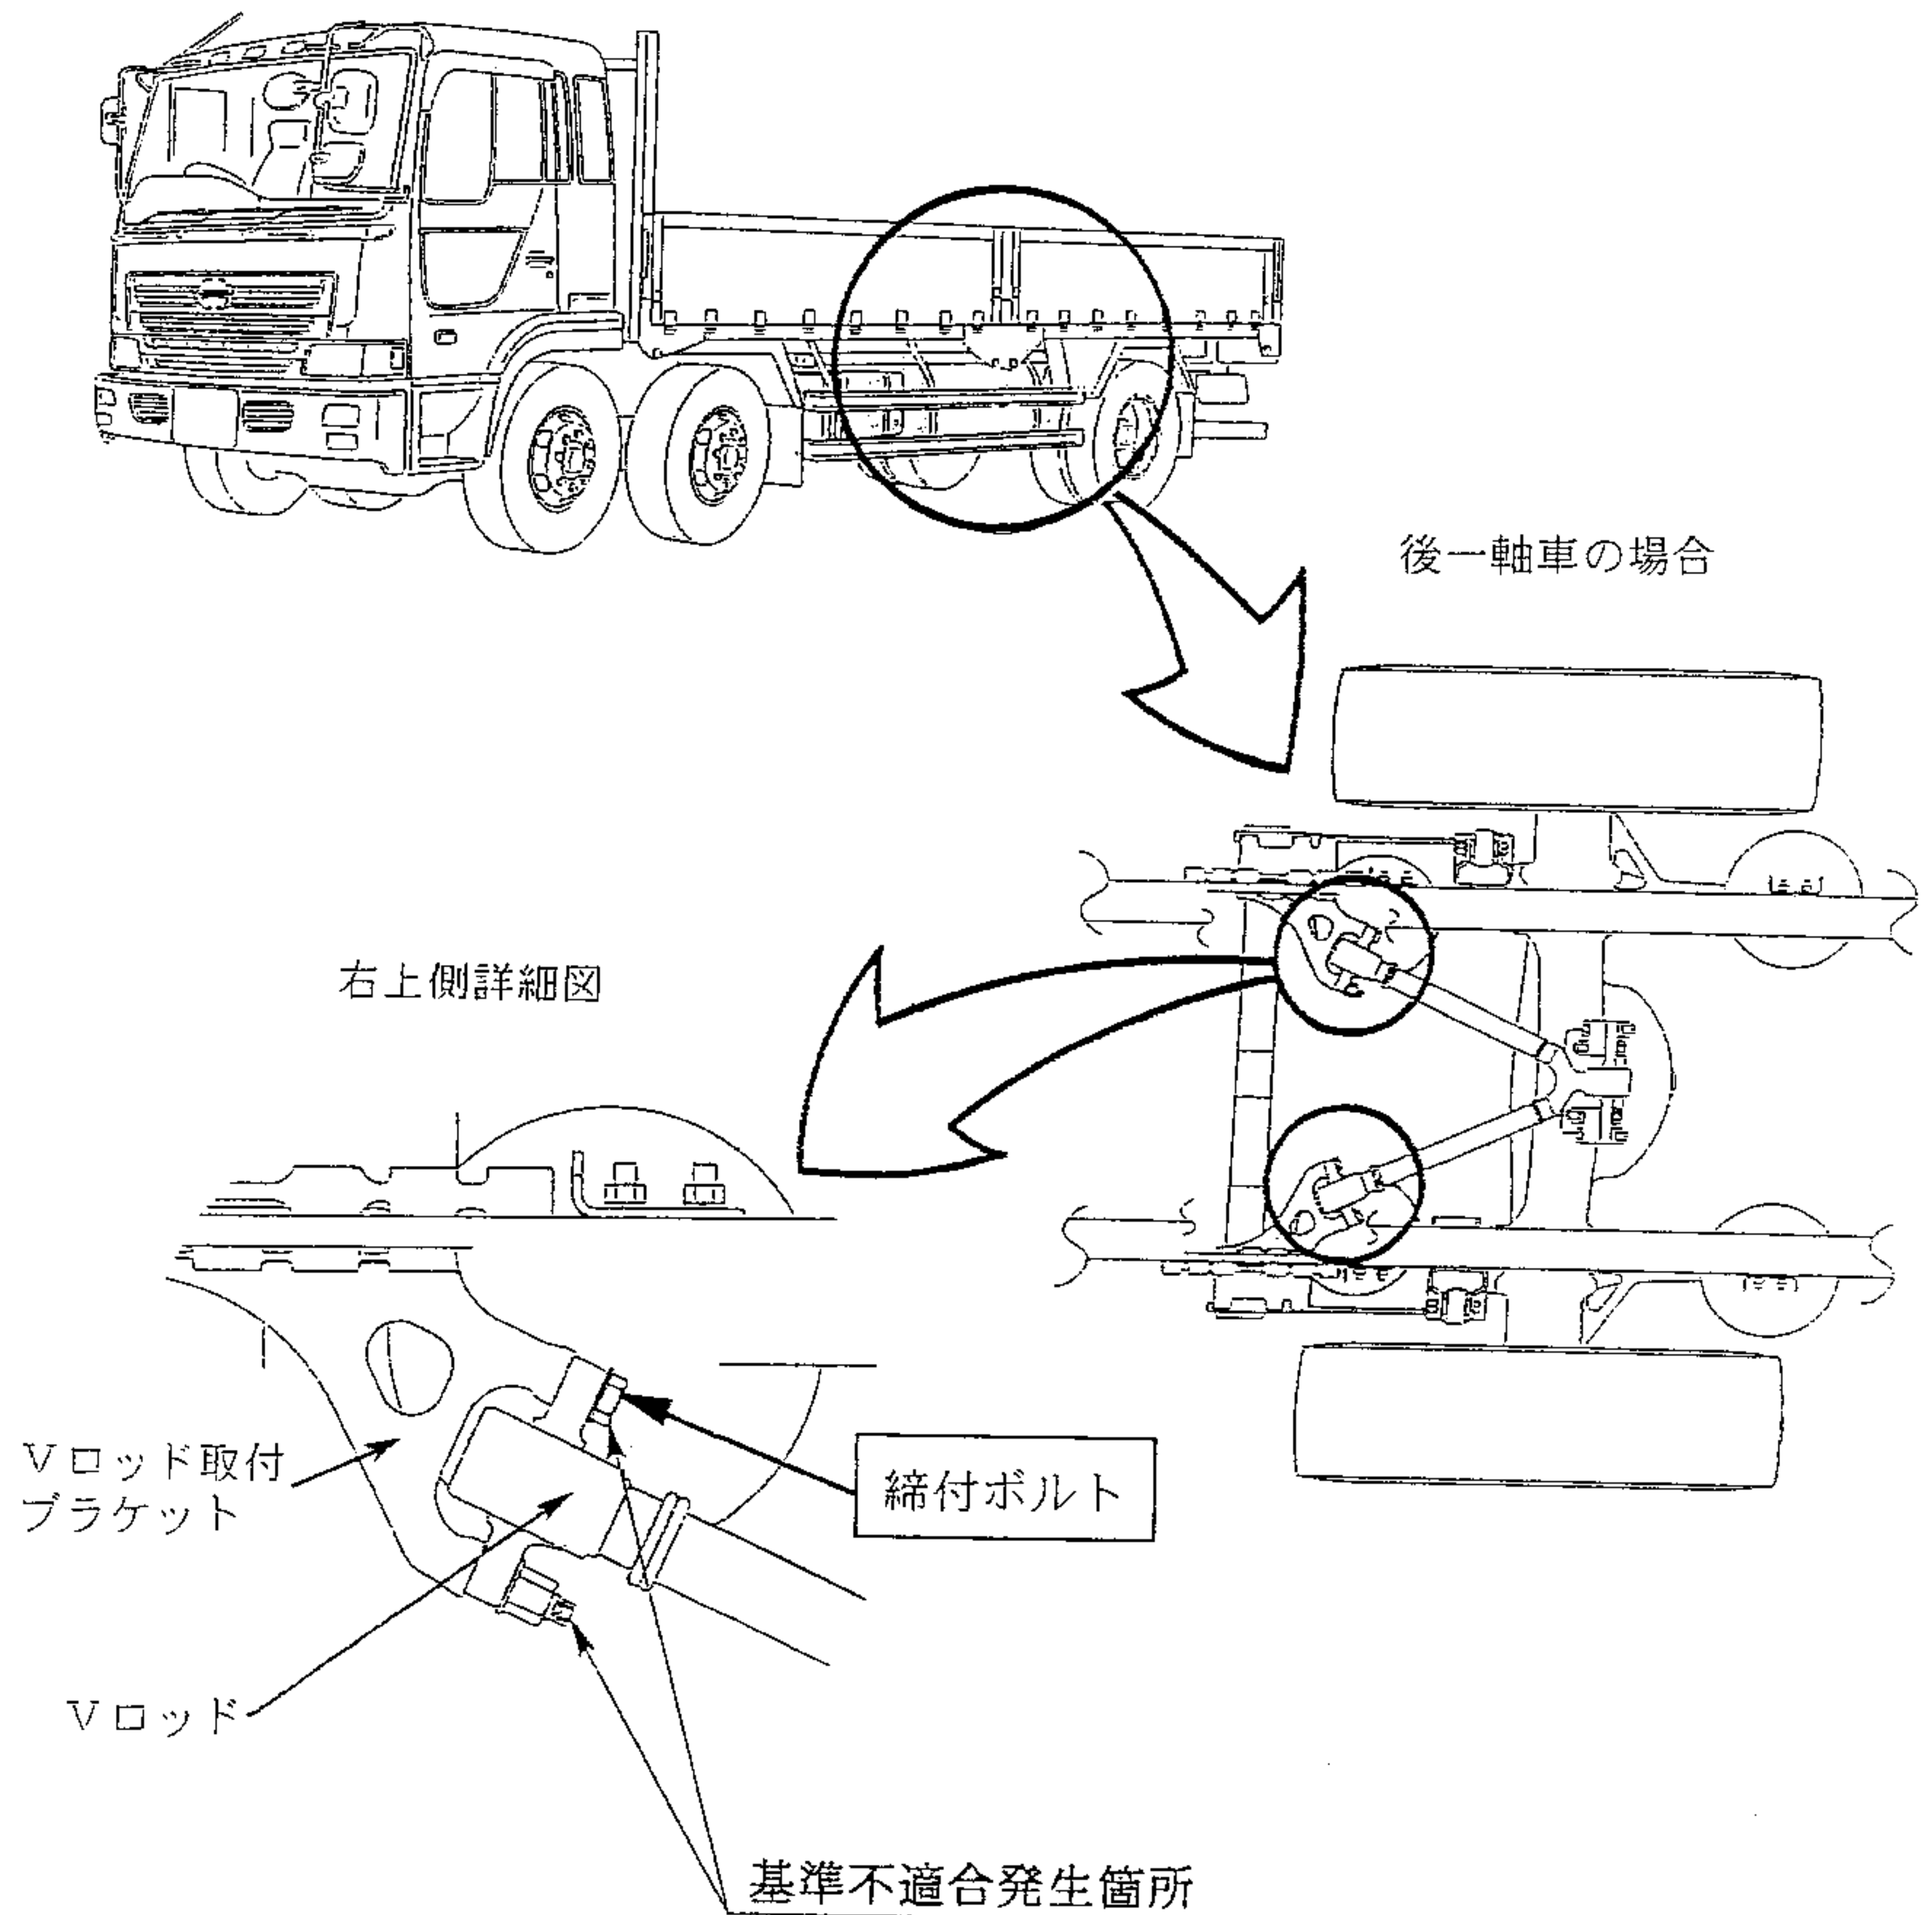
緩衝装置において、後車軸を車枠に固定するVロッド端部の締付ボルトの締付トルクが不足しているため、走行中の振動、荷重で当該ボルトが疲労折損してVロッドが車枠から離脱し、後車軸が横方向にずれて走行安定性がそこなわれるおそれがある。

- ① 全車両、当該締付ボルトを新品に交換する。
- ② 全車両点検し、Vロッド及びVロッド取付ブラケットの締付面が傷付いている場合は、新品と交換する。

識別：ネームプレートの右上ビス頭部に黄色ペイントを塗布する。
