## 改善箇所説明図

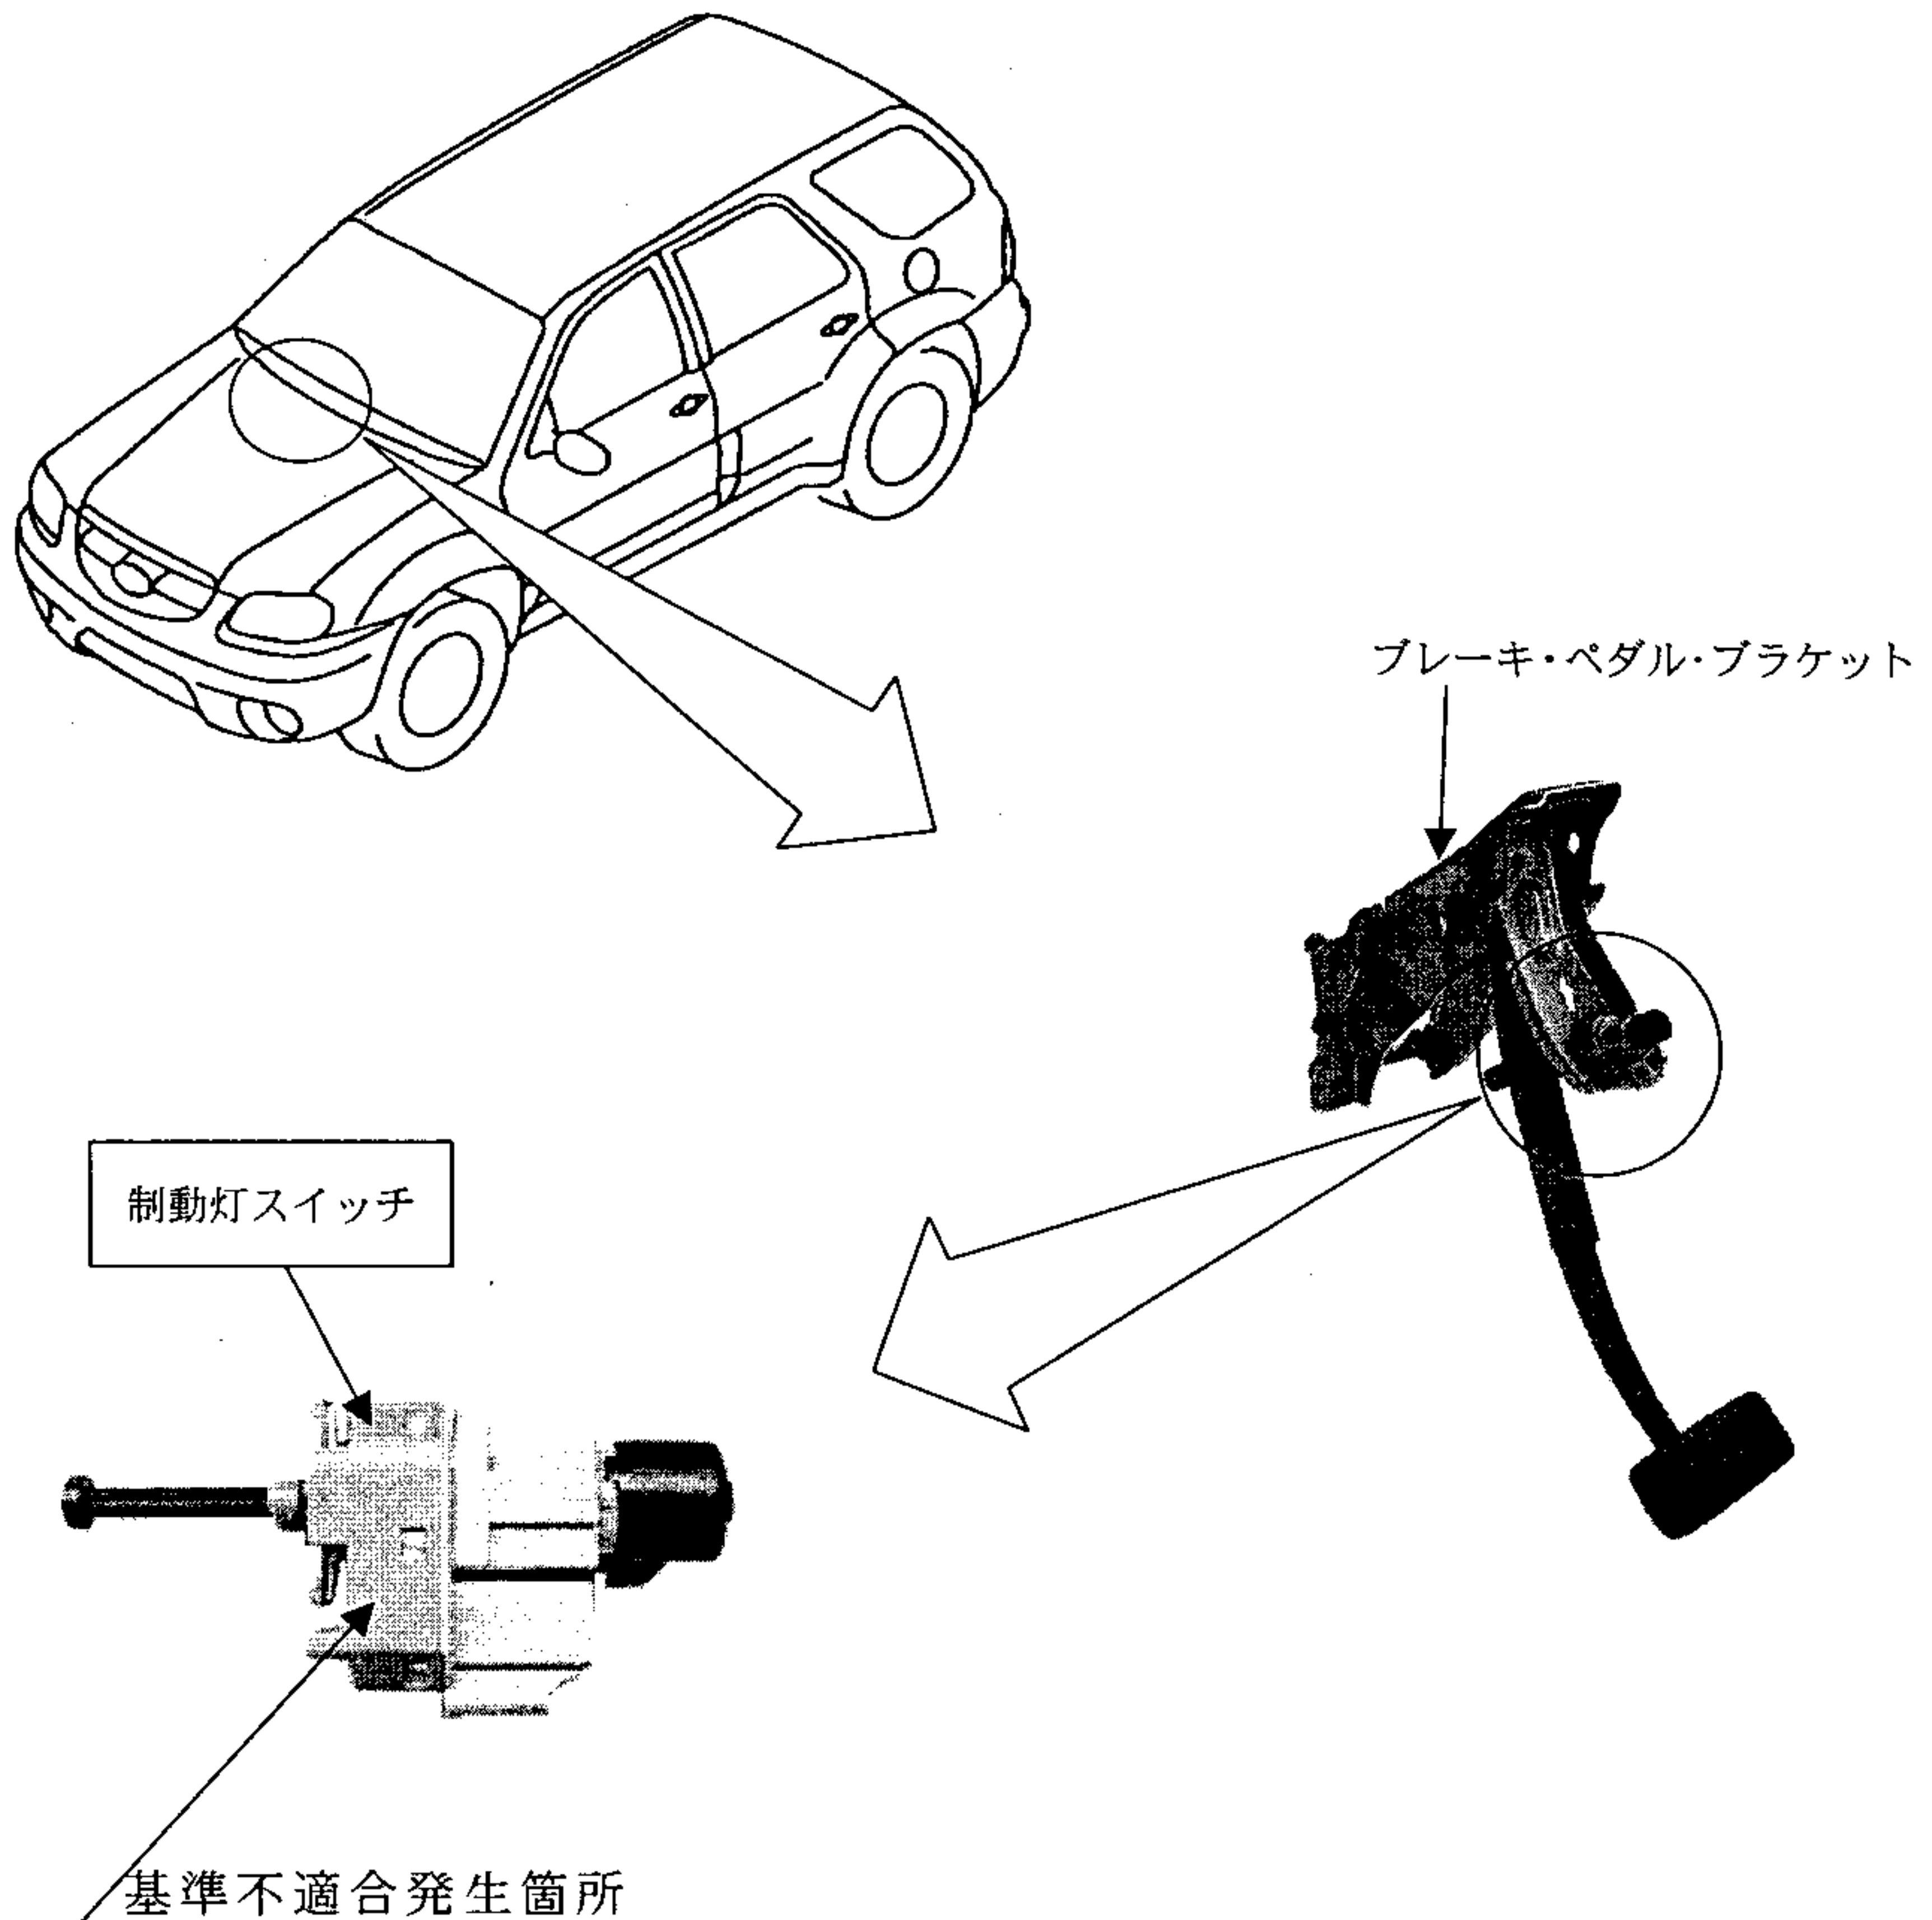
灯火装置において、ブレーキ・ペダル・ブラケットをプレス加工する際に使用するオイルが当該ブラケットの窪みの部分に溜まったものがあり、そのままの状態で使用すると、溜まったオイルが制動灯スイッチの接点部に浸入し炭化することにより、接点の導通が不良となって制動灯が点灯しなくなるとともに自動変速機のシフトロック機能が解除できなくなるおそれがある。

全車両、ブレーキ・ペダル・ブラケット周辺に付着したオイルを拭き取るとともに、当該スイッチを新品に交換する。

識別：制動灯スイッチに黄ペイントを塗布する。
