## 改善箇所説明図

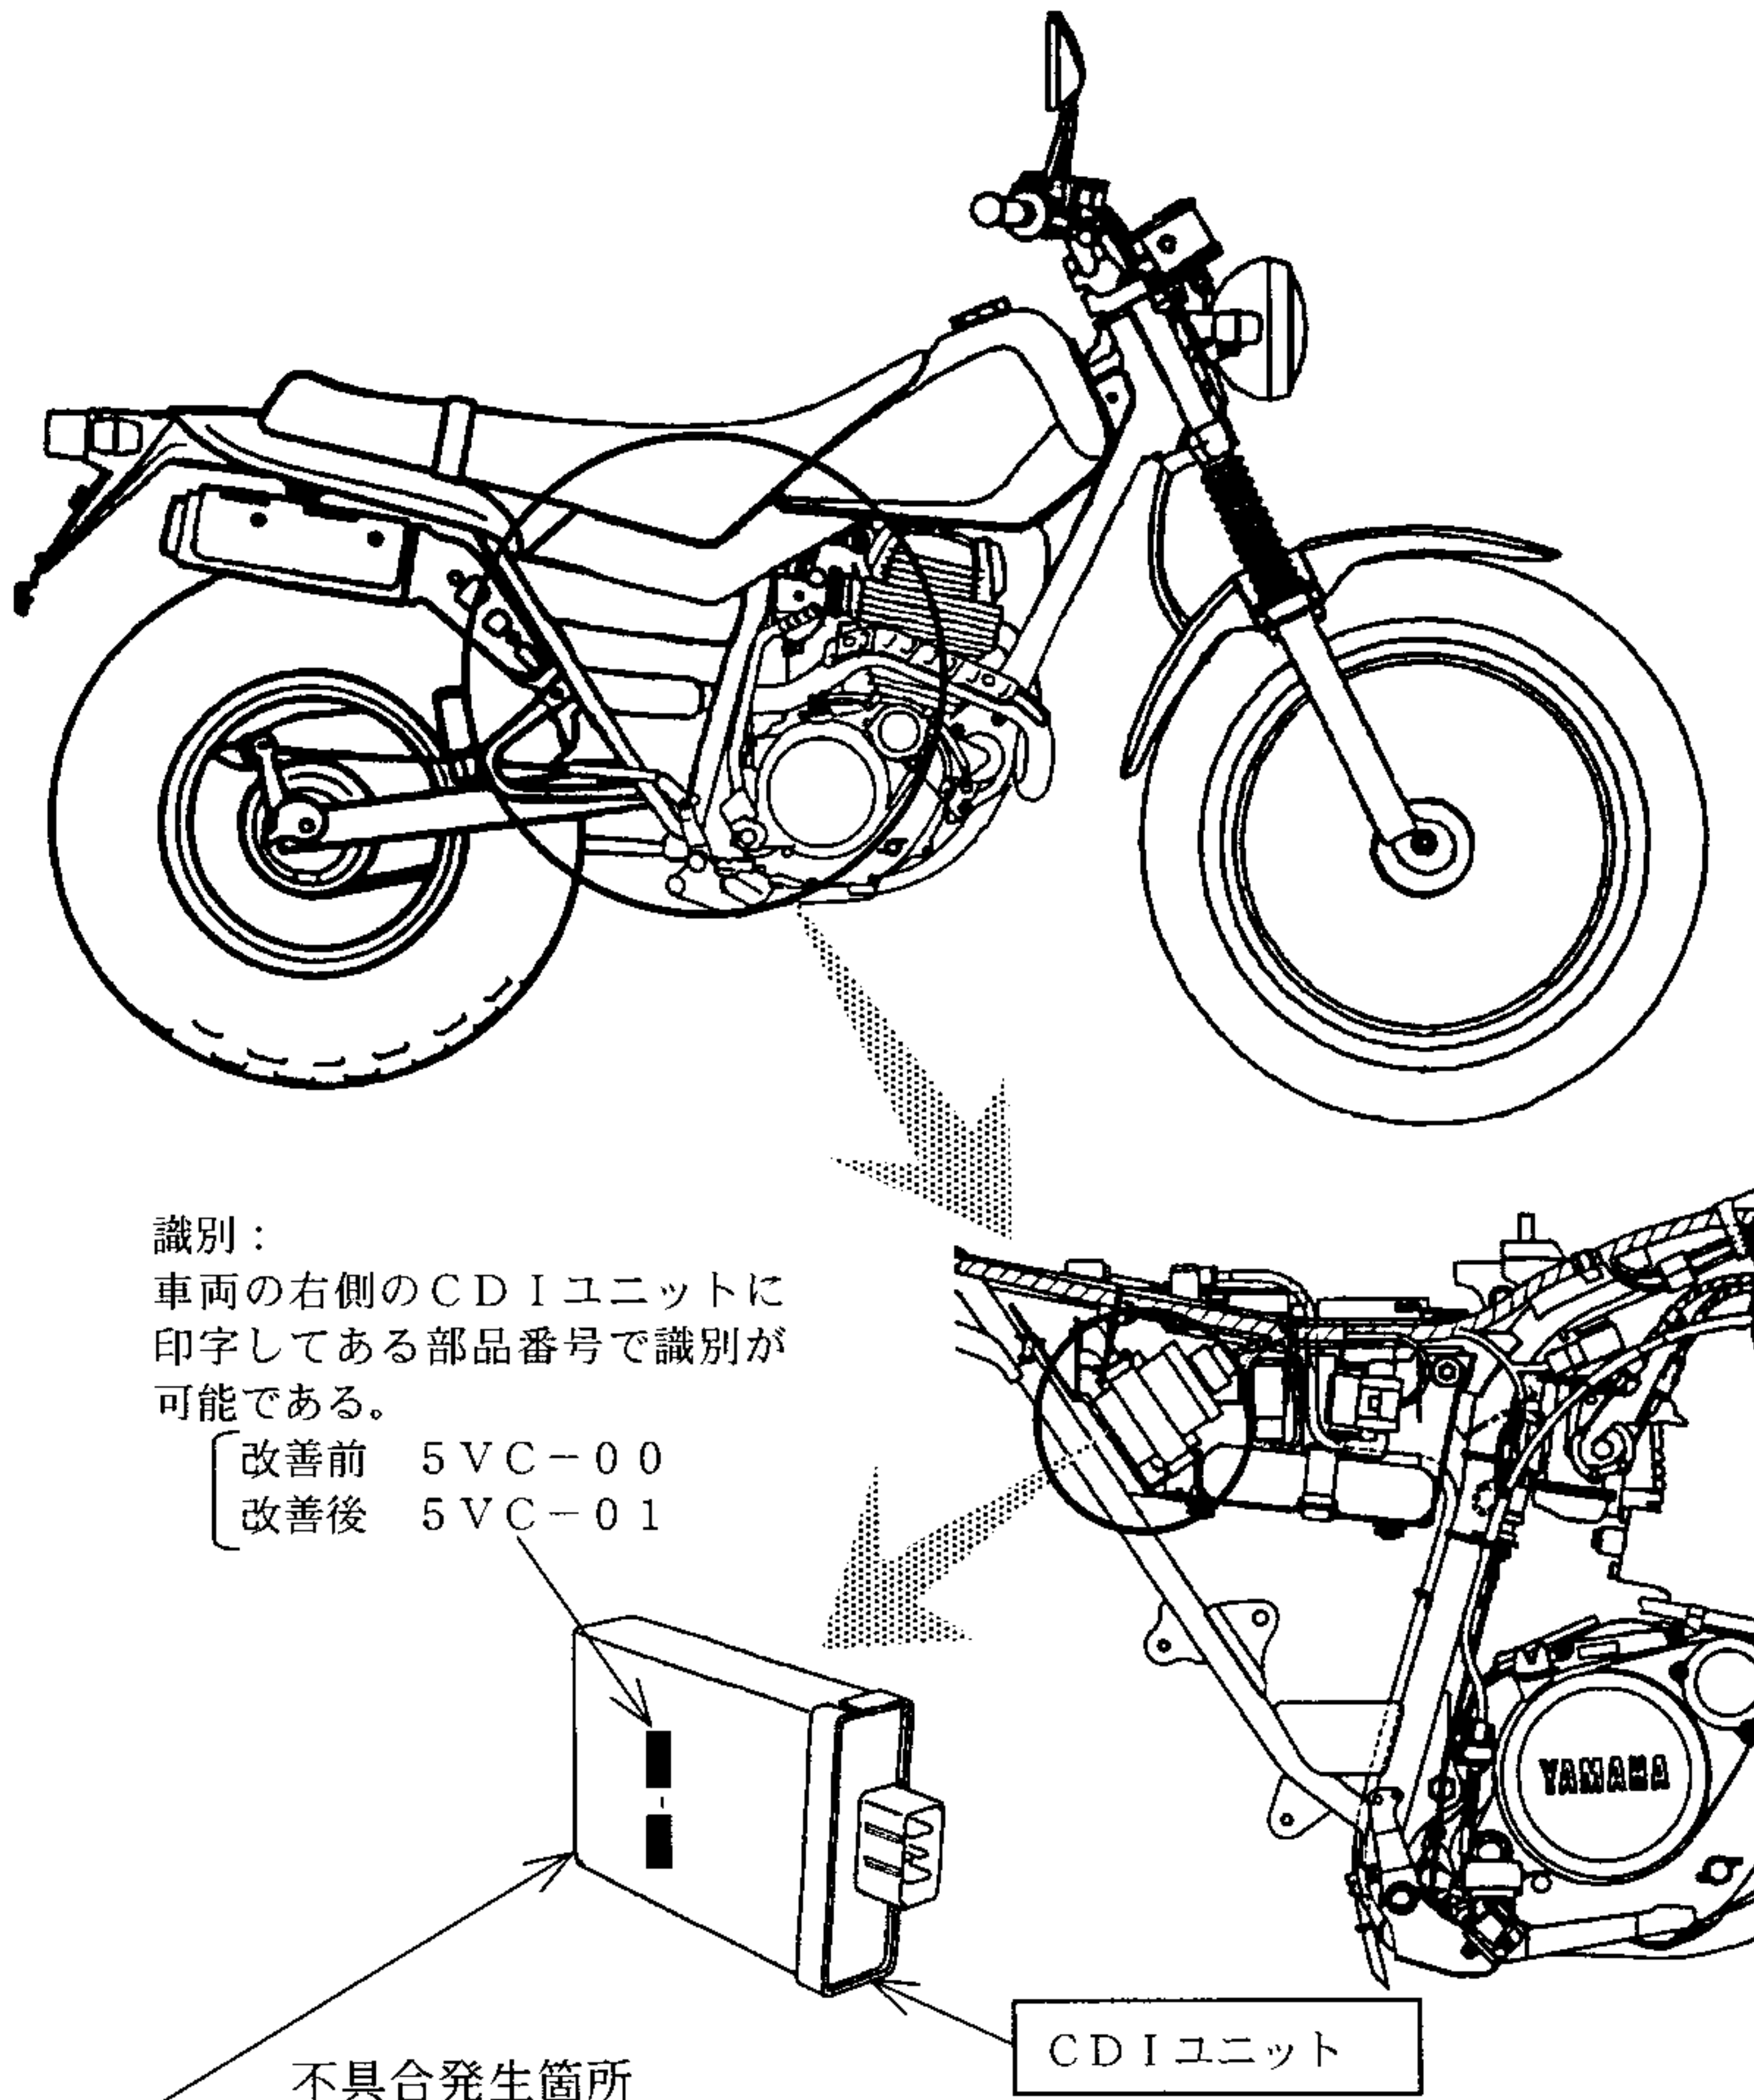
原動機において、CDIユニット(点火制御装置)の回路が不適切なため、始動安全機構が作動した状態(サイドスタンドを出した状態)でセルモーターを操作中に変速操作をした場合、CDIユニットの電子素子に瞬間的に高電圧がかかり、電子素子が損傷することがあり、メインスイッチを切っても原動機が停止せず、安全な運行ができなくなるおそれがある。

改善の内容：全車両、CDIユニットを対策品と交換する。
