## 改善箇所説明図

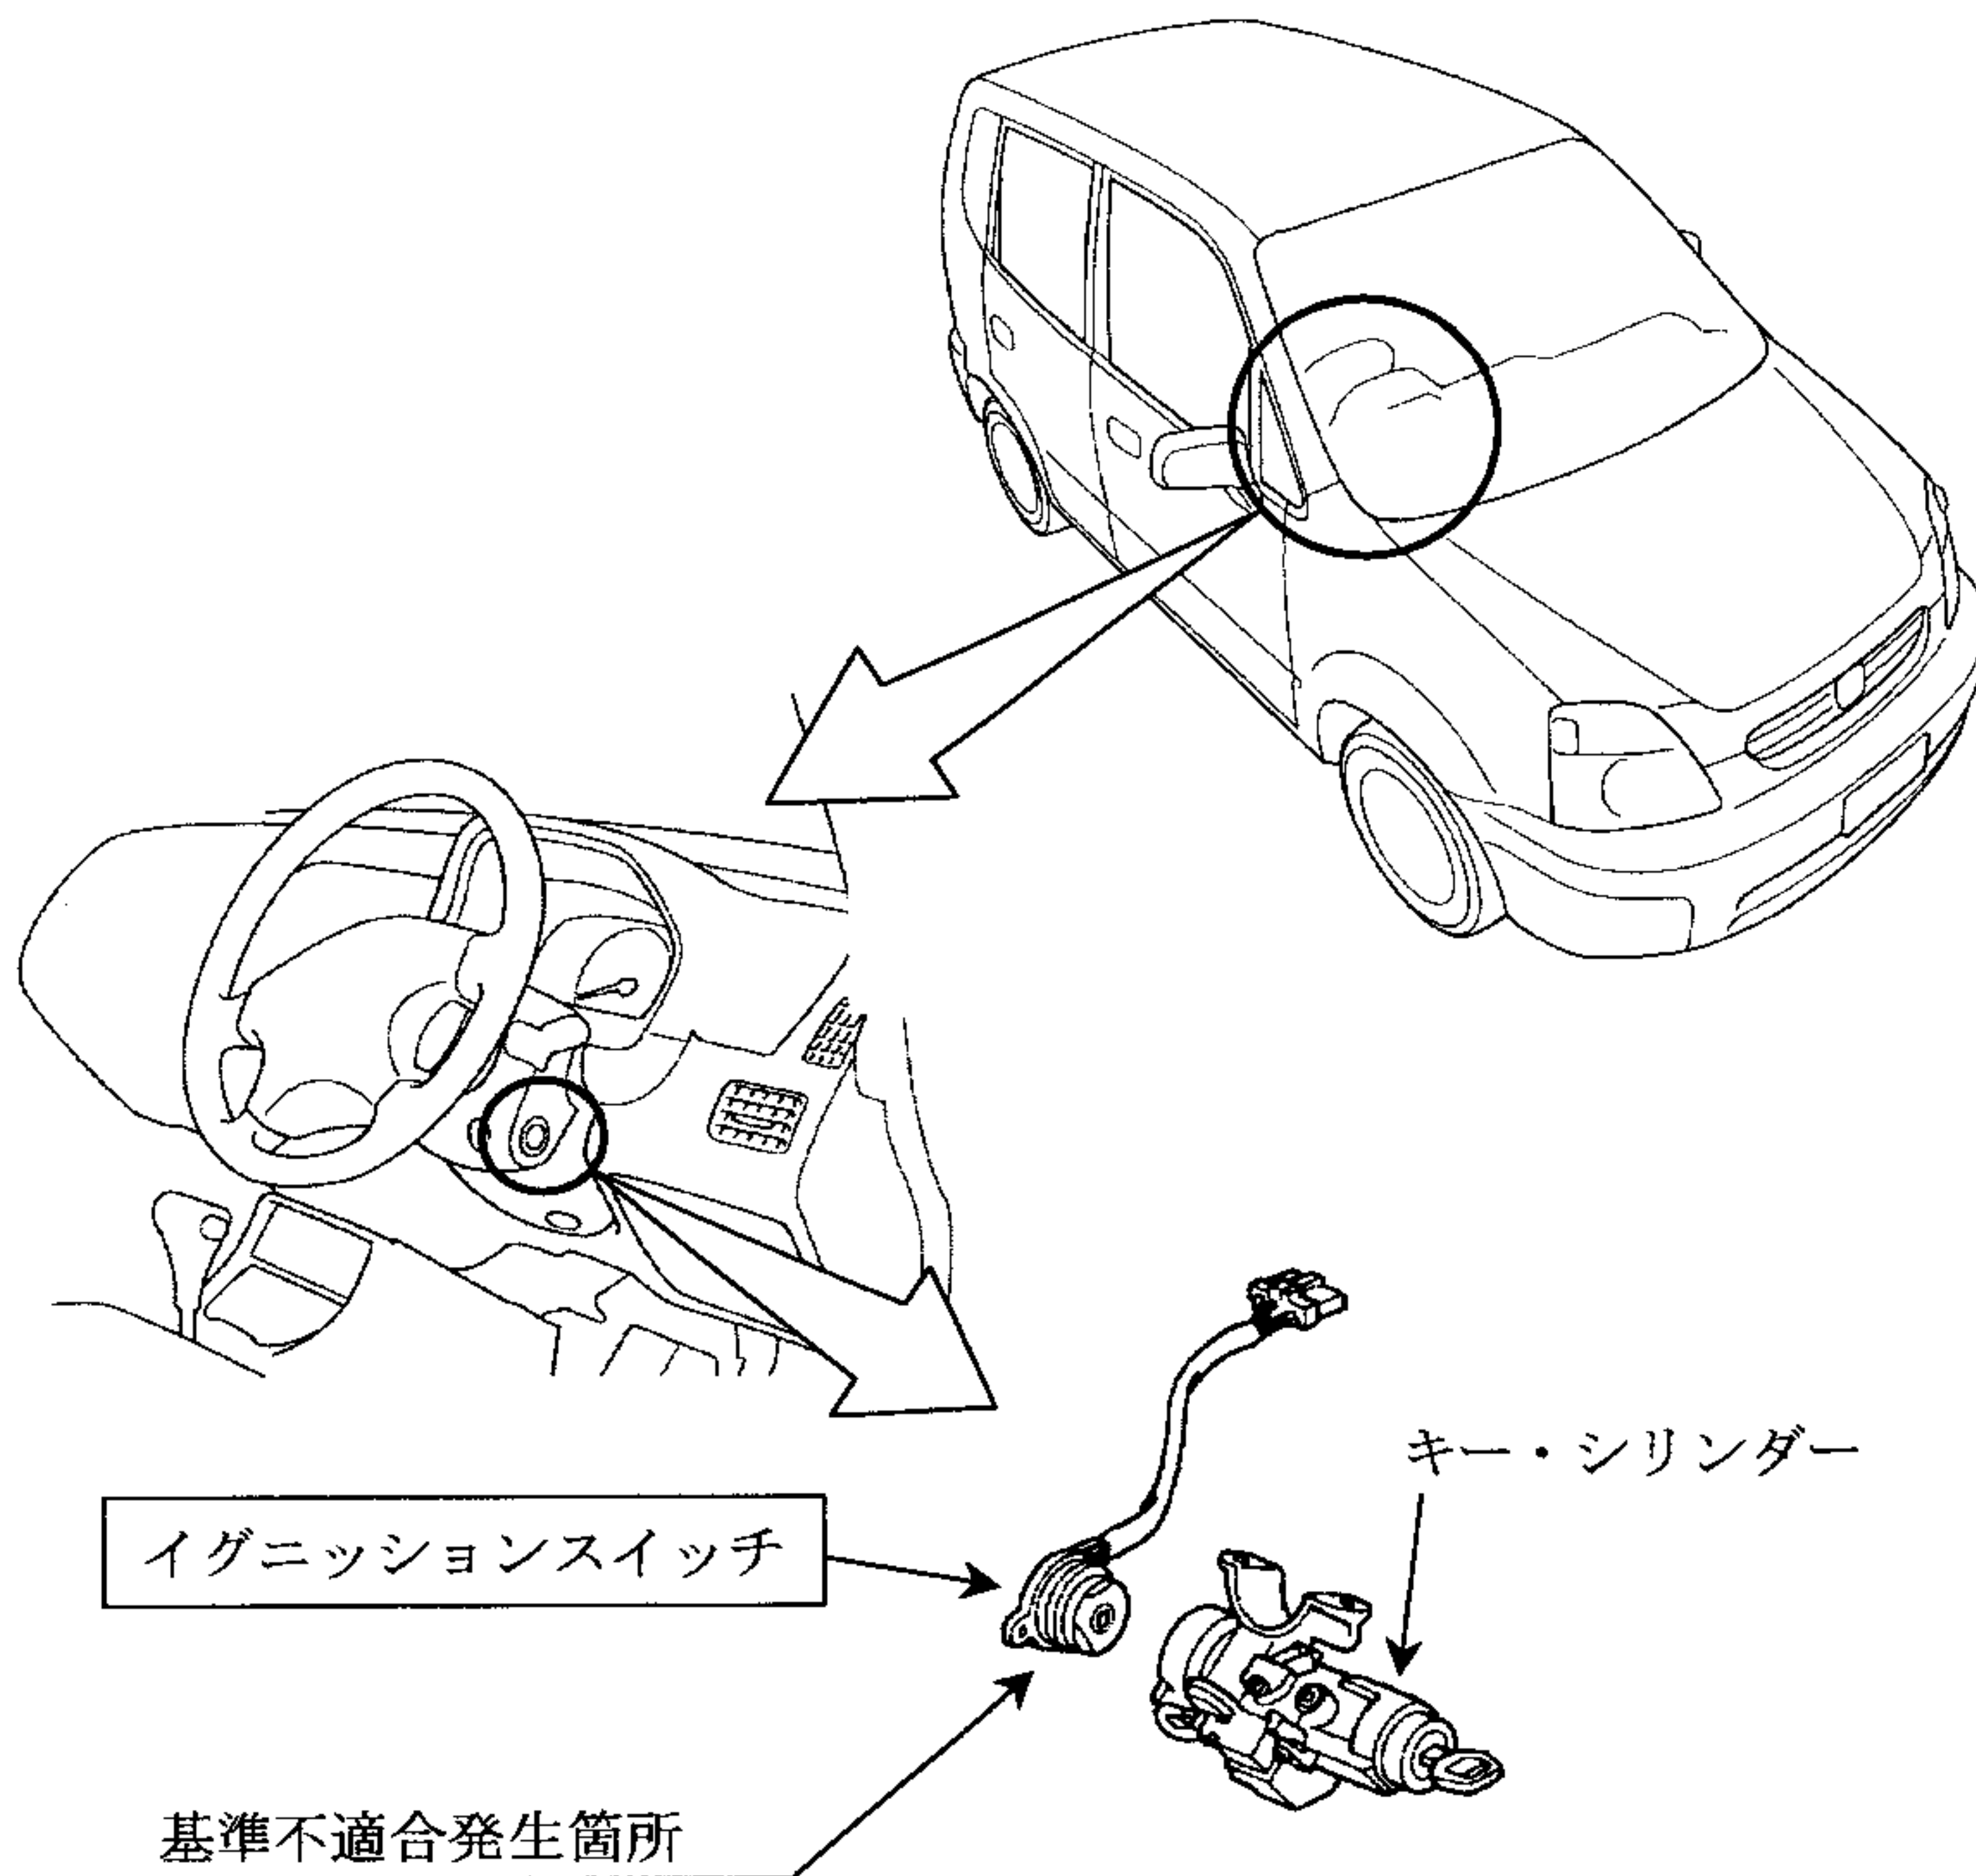
原動機の始動装置において、イグニッションスイッチの接点部に流れる電流値が大きいため、主電源を入れる瞬間に大きなアーク放電が生じ、始動操作の繰り返しにより接点が過度に摩耗して接触圧力が低下するため、走行時の振動等で接点が動き、炭化物に乗り上げ導通不良となることがあり、最悪の場合、突然原動機が停止するおそれがある。

なお、始動操作で、接点が摺動し炭化物を除去するため、再始動は可能である。

全車両、イグニッションスイッチを対策品と交換する。

識別：運転席側フロントドアチェッカの上側取付ボルトに黄色ペイントを塗布する。
