## 改善箇所説明図

### ①カウンタシャフト折損

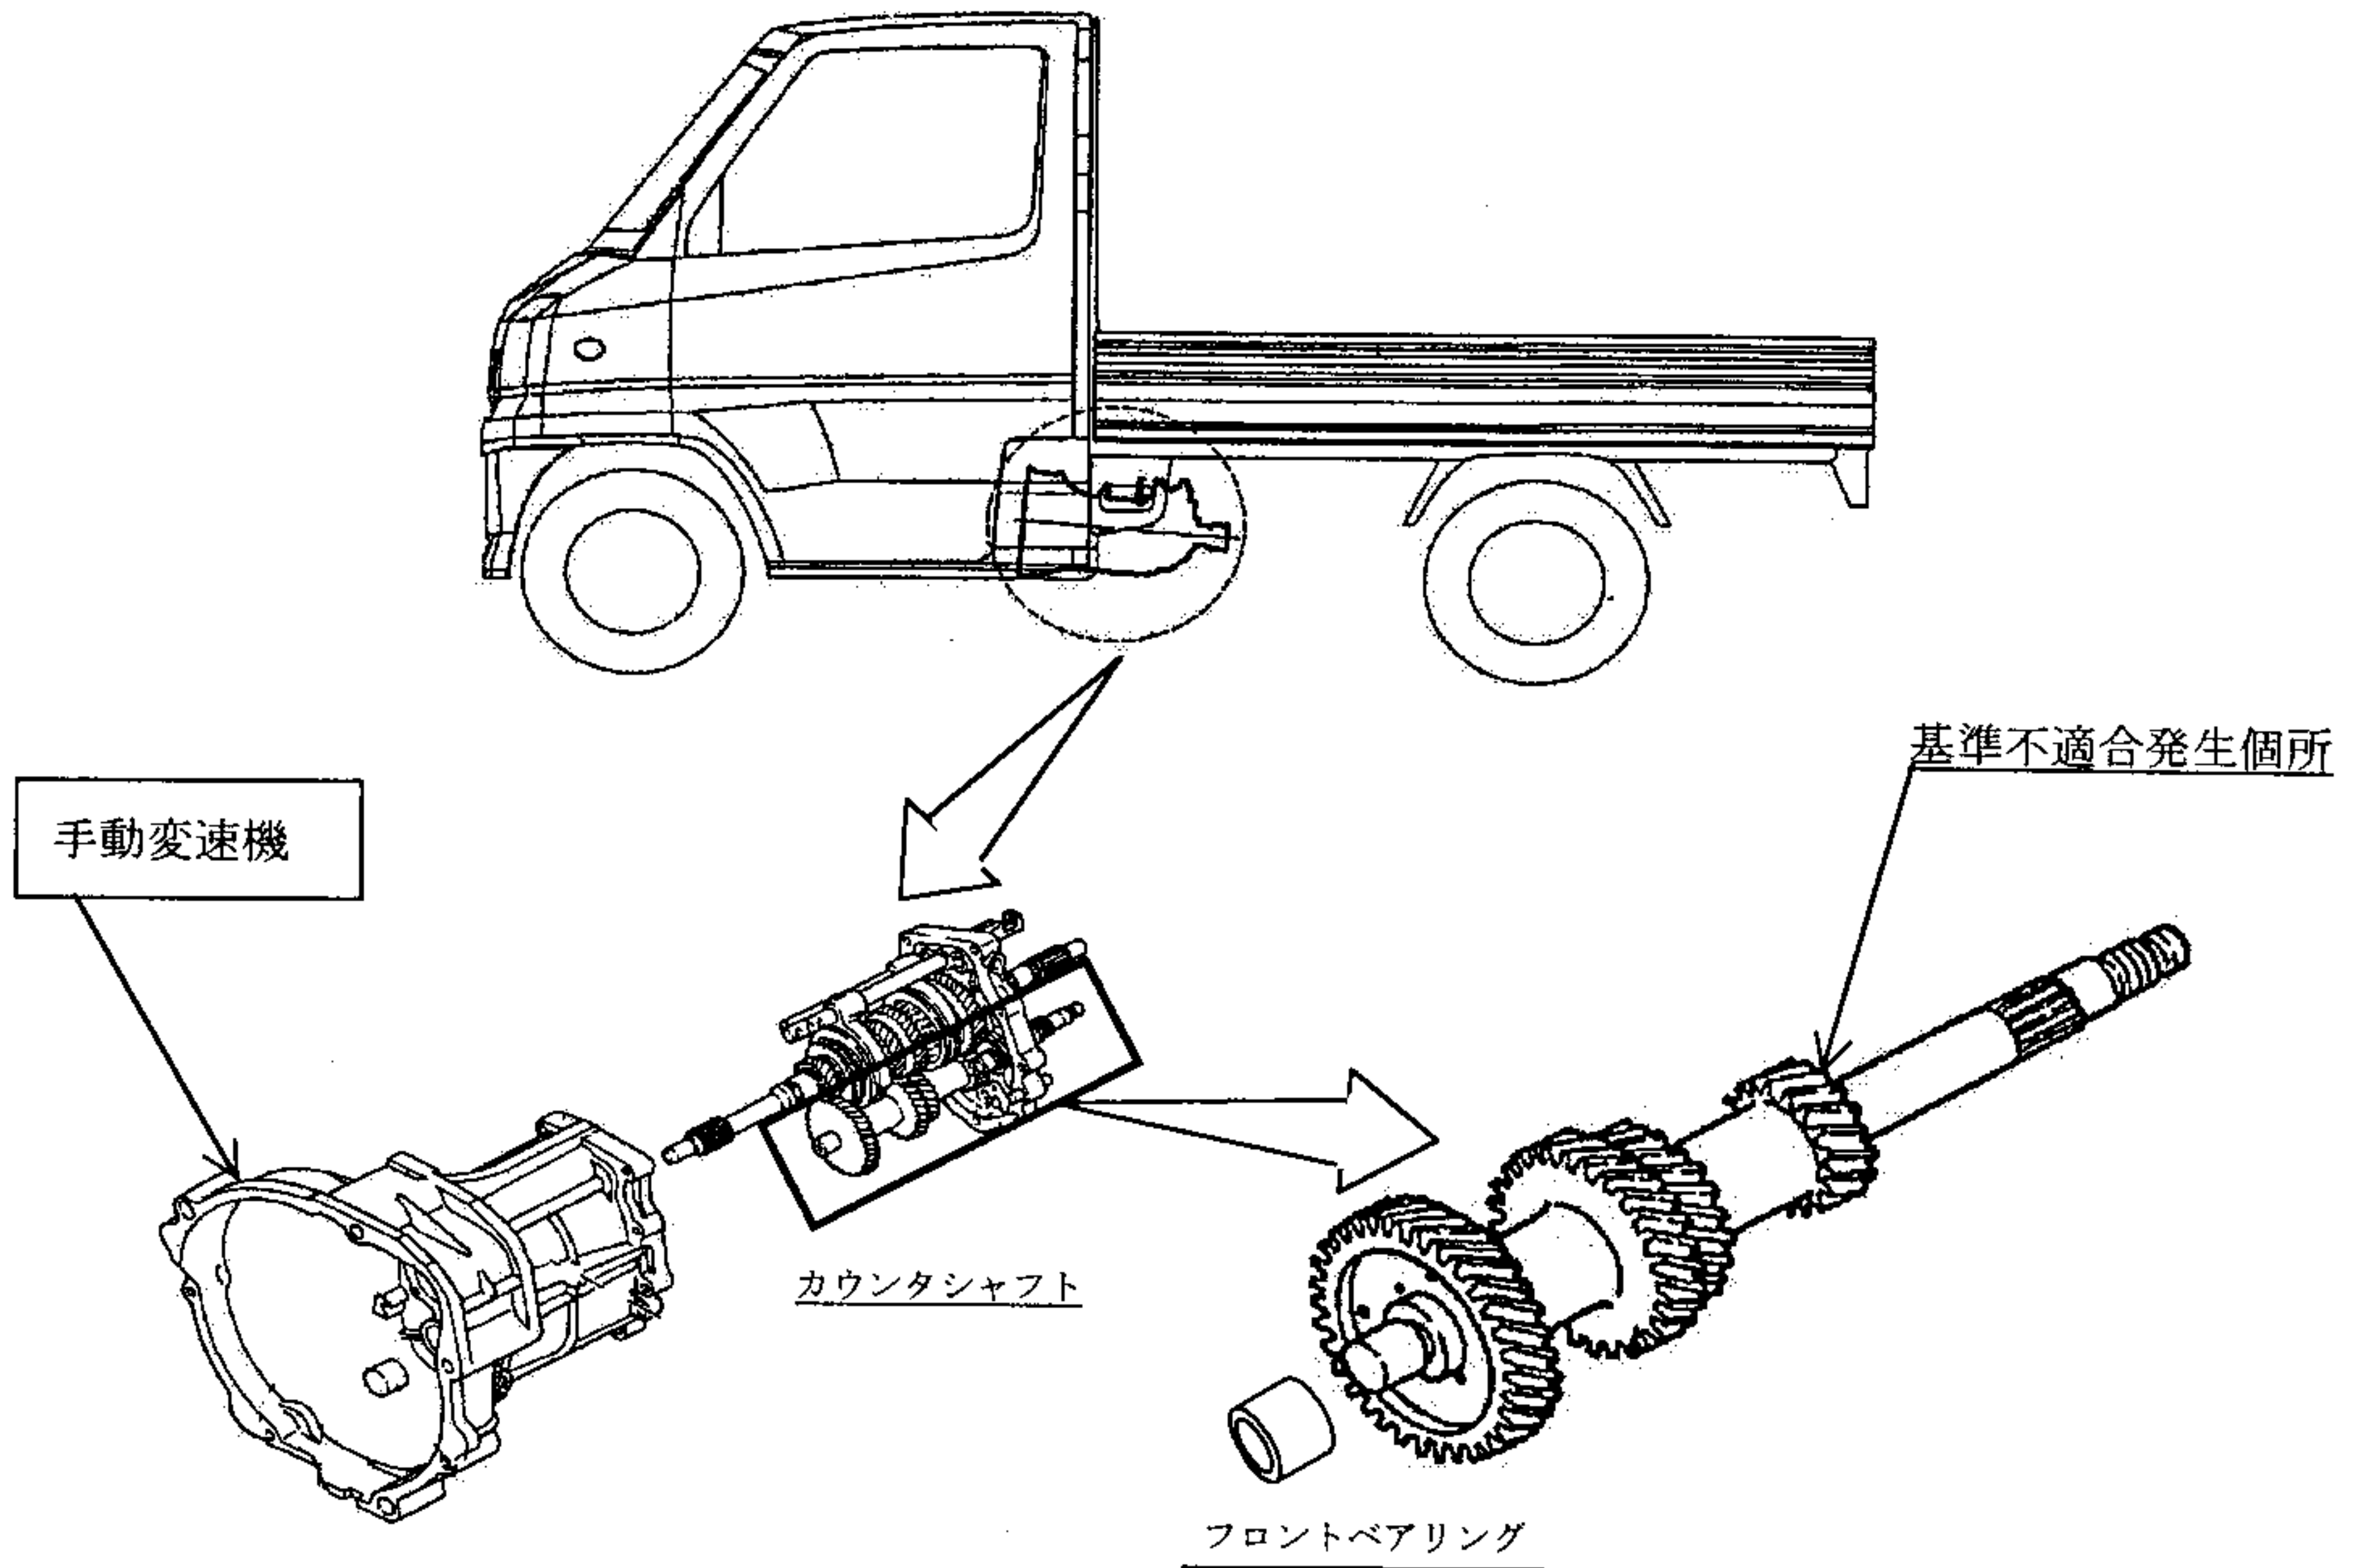
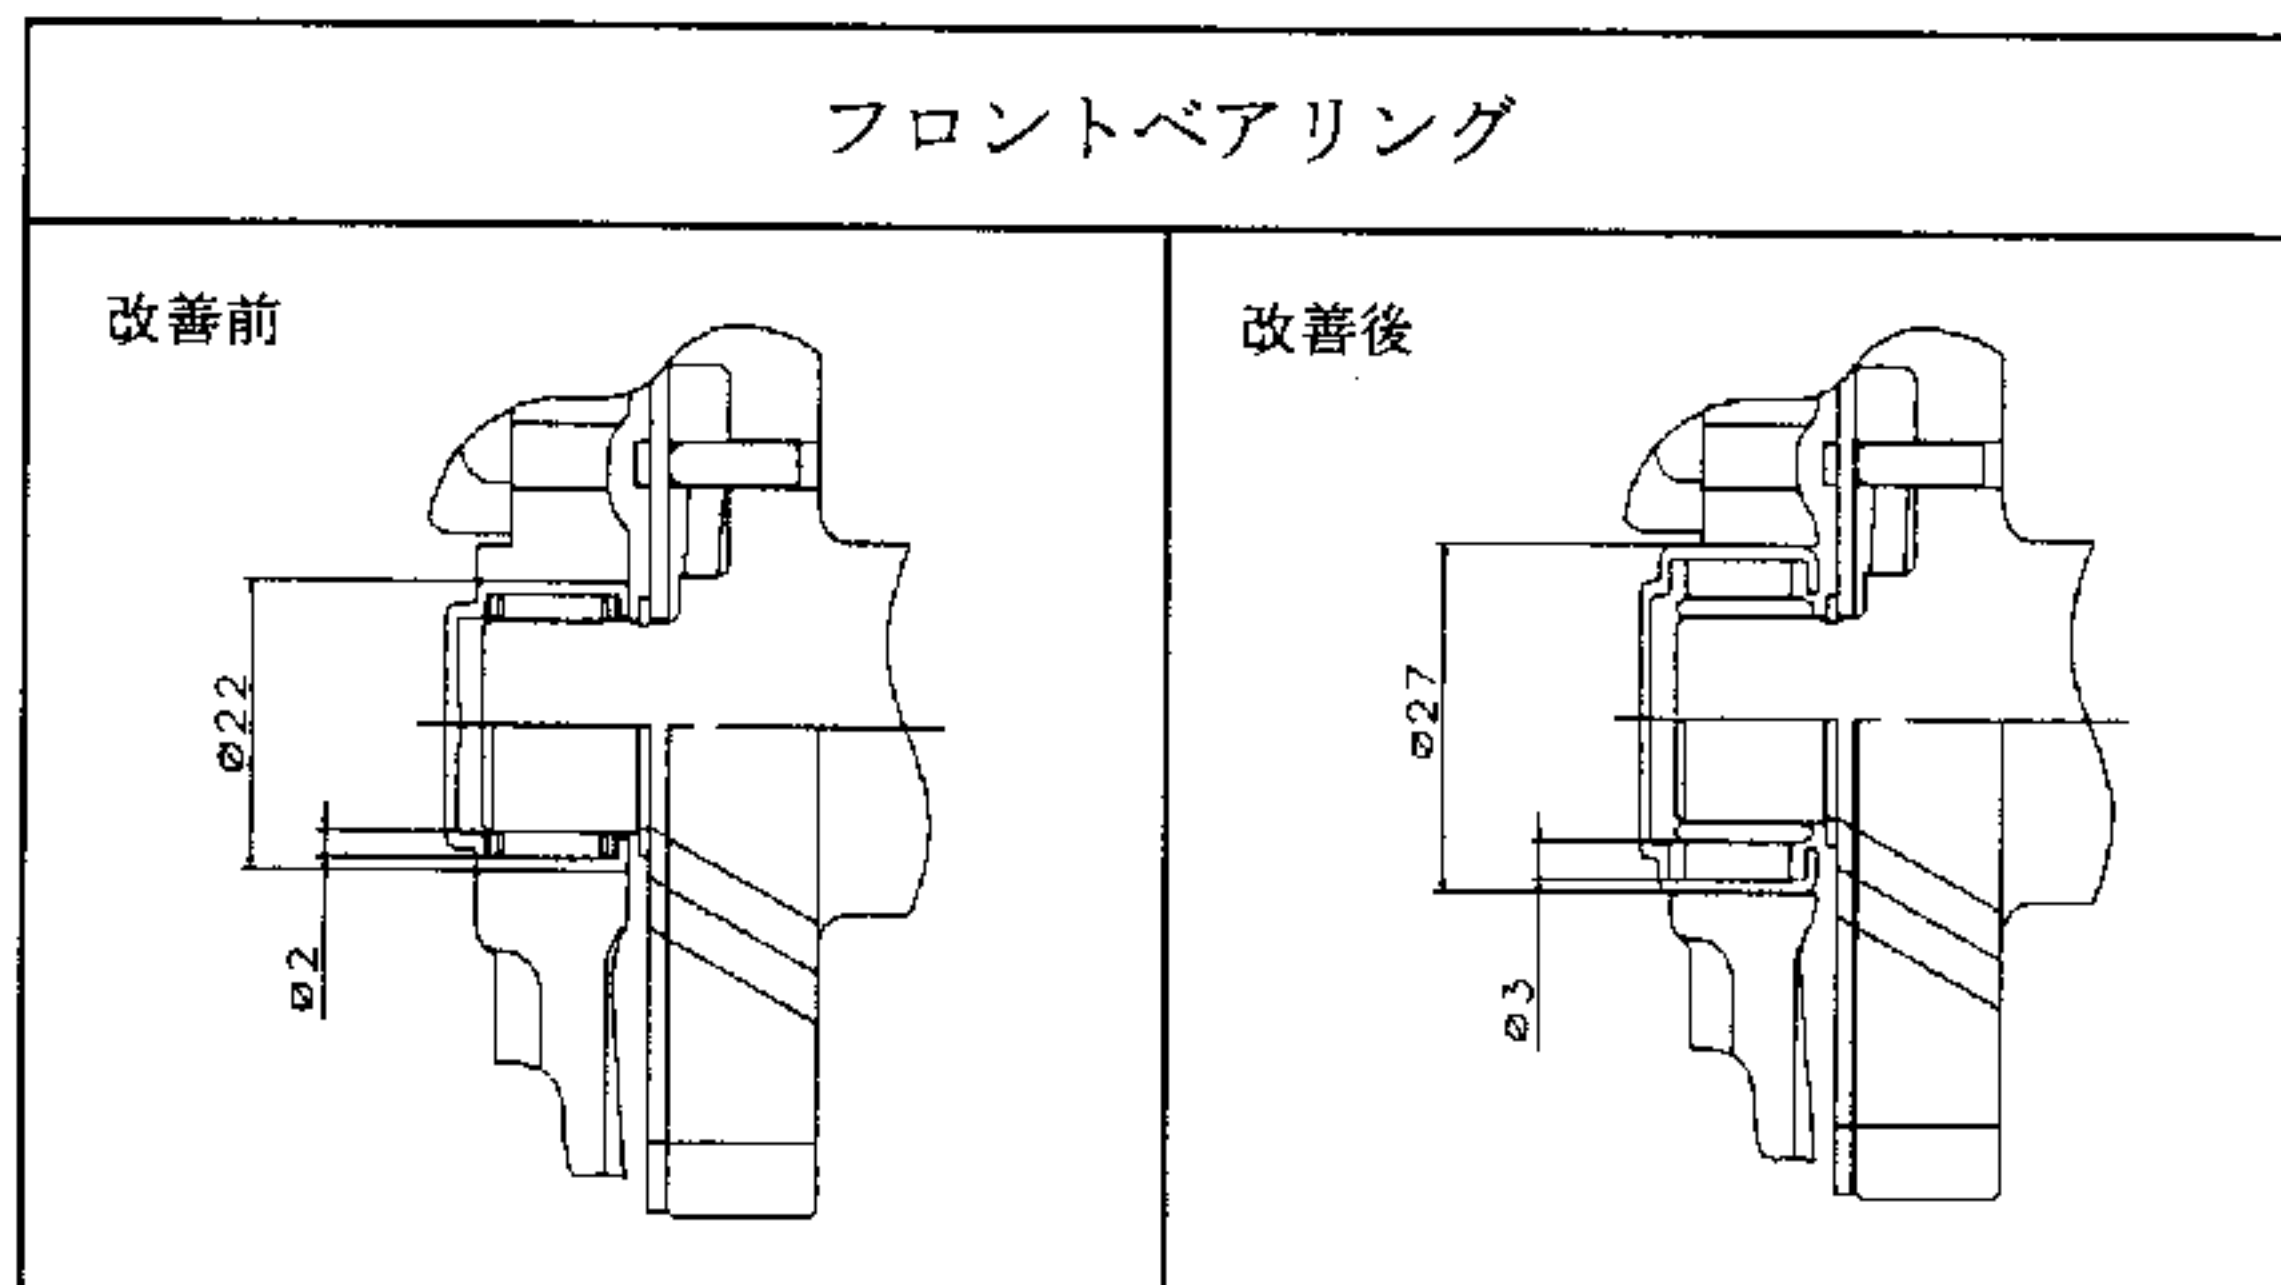
変速機のカウンタシャフトを支持するフロントベアリング装着部のケース加工精度のバラツキ、およびフロントベアリングの強度余裕が少ないため、走行中フロントベアリングが損傷することがあり、そのままの状態で使用すると、最悪の場合、カウンタシャフトが折損して4速以外では走行ができなくなるおそれがある。

全車両、対策を盛込んだ手動変速機に交換する。

(対策品の供給に時間を要することから、当面の暫定措置として、全ての使用者に不具合内容を通知し、順次、手動変速機を対策品と交換する。)

識別：手動変速機下部に白または黄色ペンキを塗布する。
