## ②車速検出用センサーロータスナップリング外れ

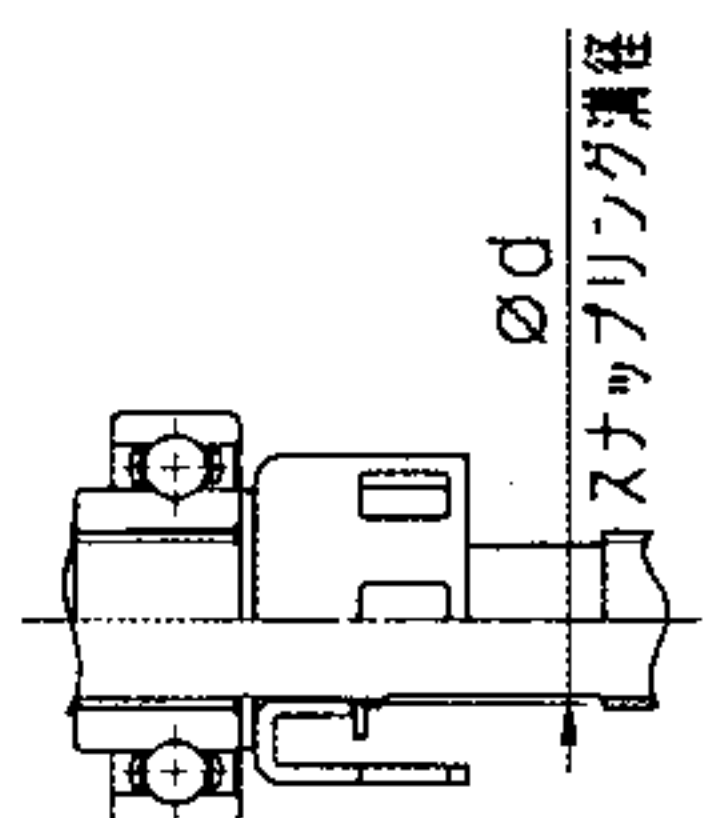
| φ d 部 | |
| 改善前 | 改善後 |
| 19.0 | 18.3 |

識別：手動変速機下部に白または黄色ペンキを塗布する。
