## 改善箇所説明図

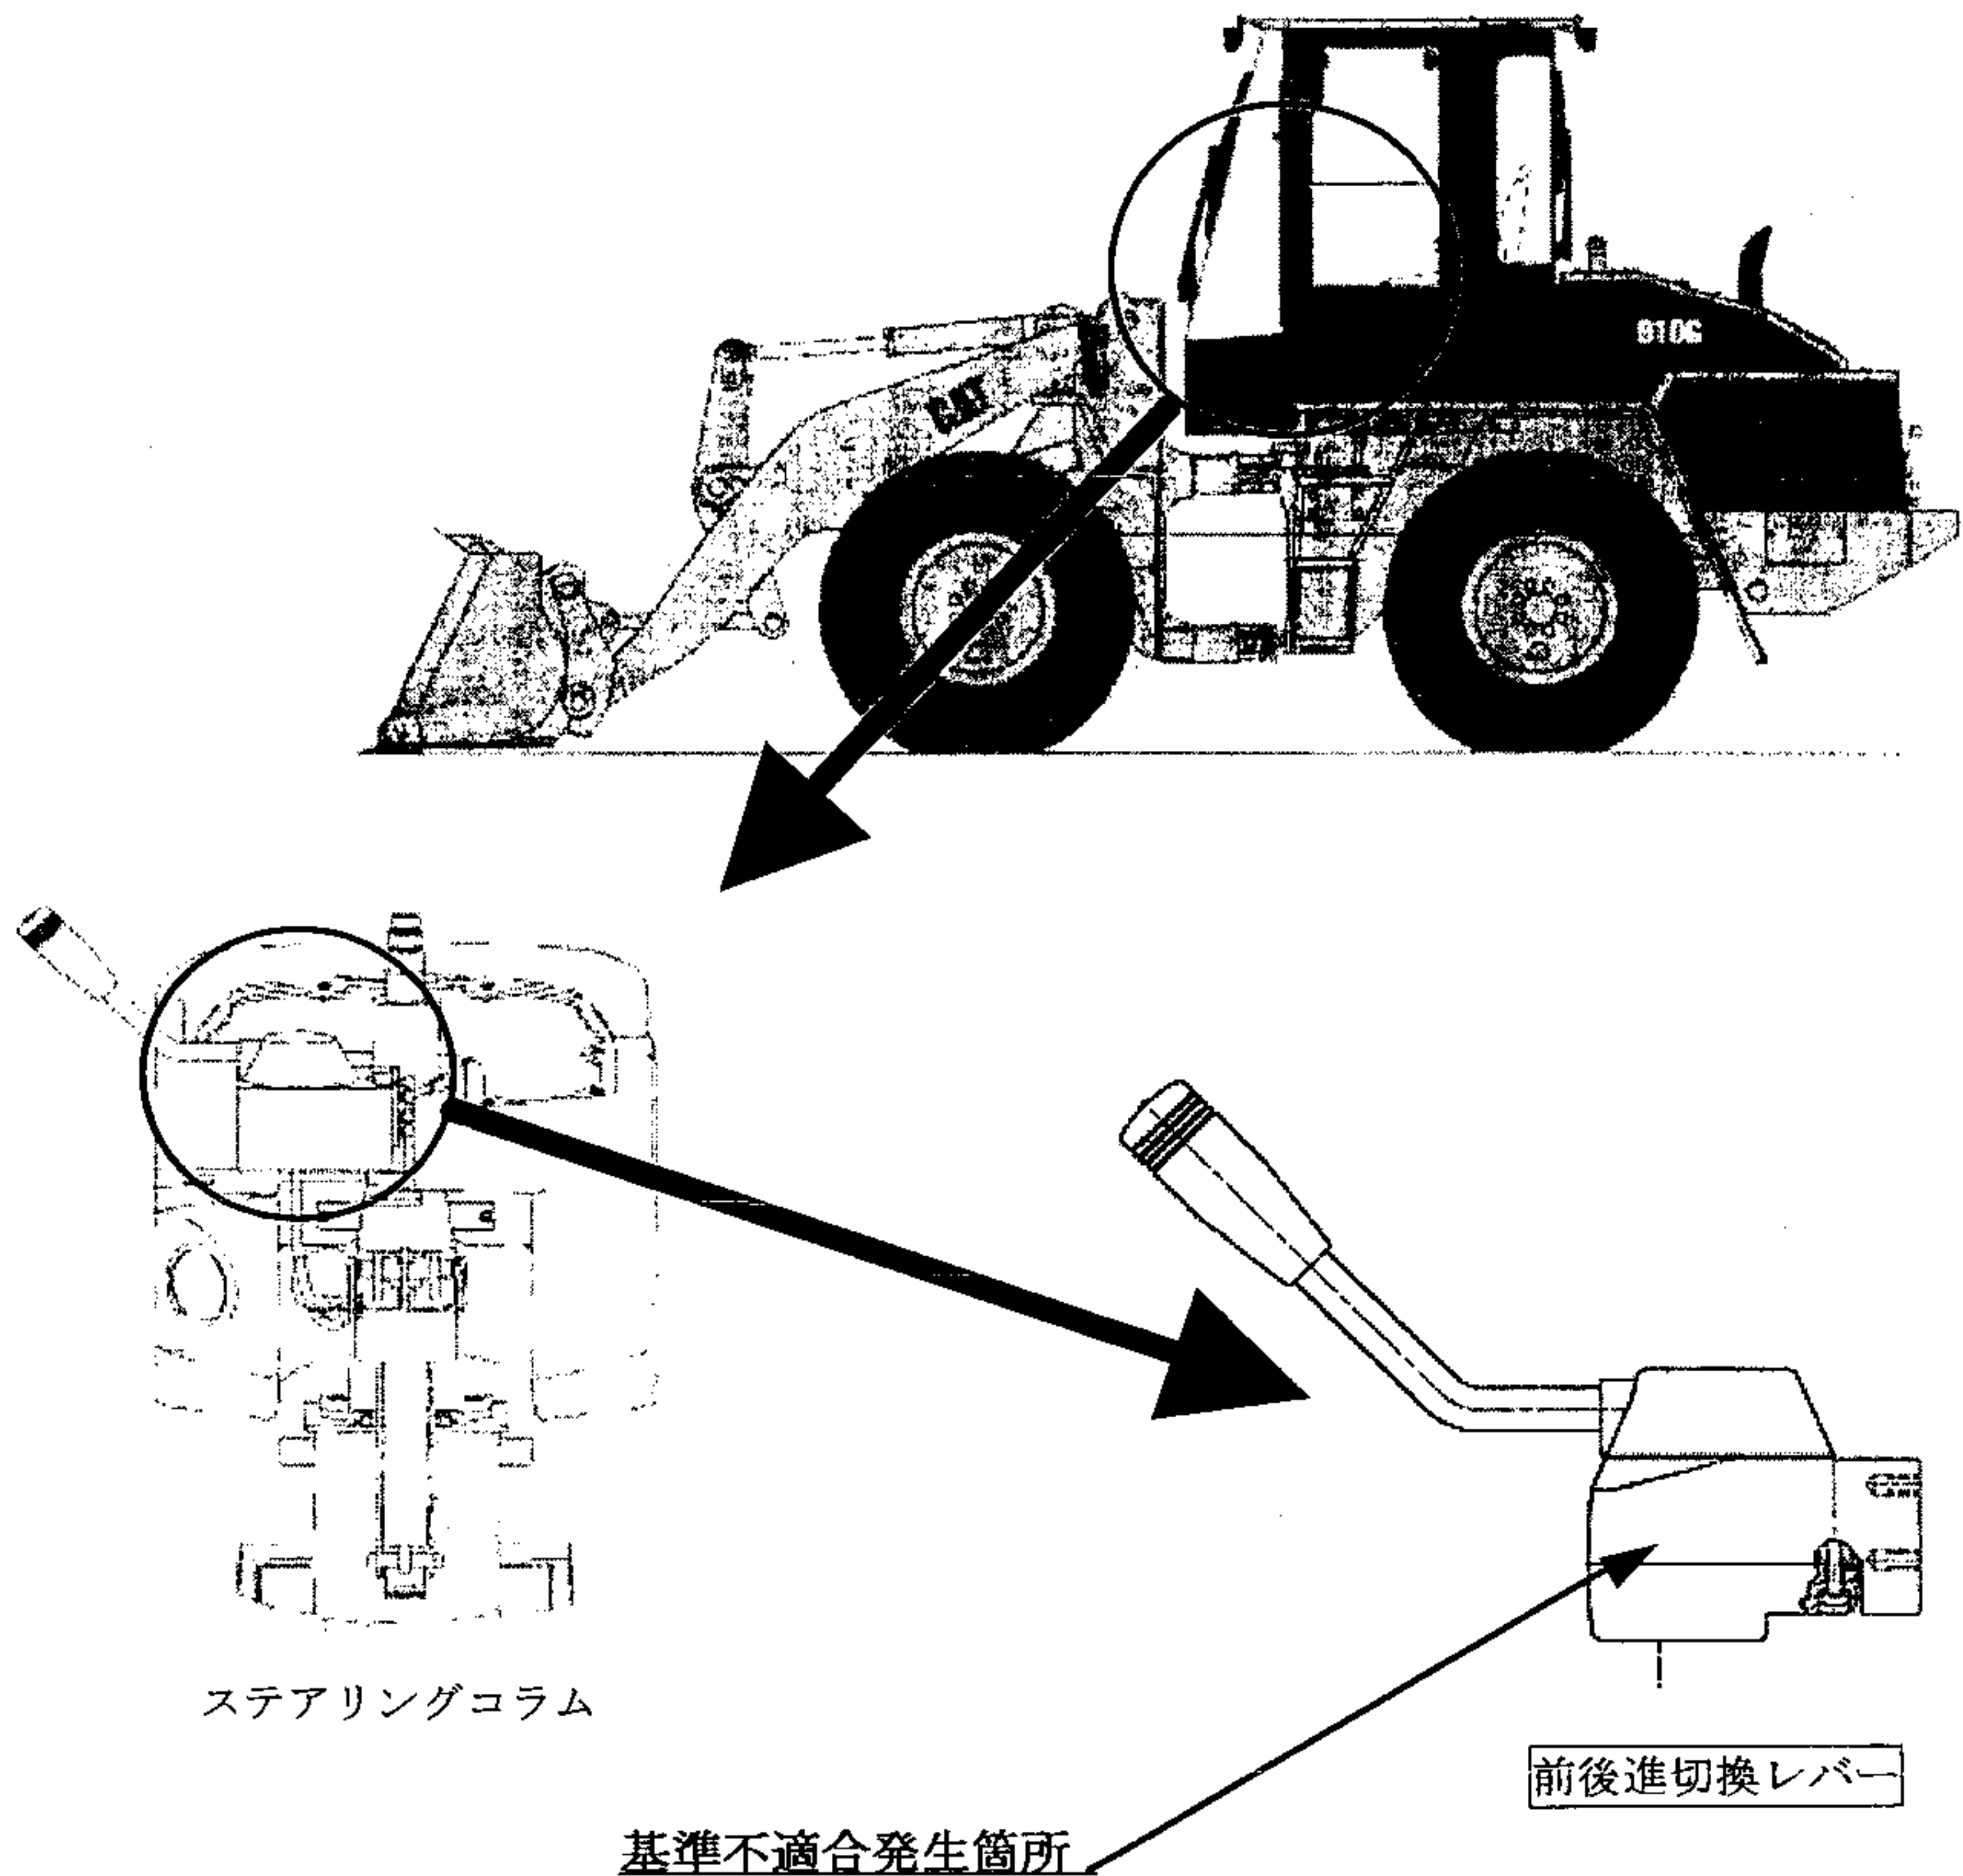
動力伝達装置において、前後進切換レバー内部の電気接点の容量が不足しているため、切換操作の繰返しによって接点が早期に摩耗し、その際発生する摩耗粉が接点間に堆積して回路が短絡することがあり、当該レバーを操作しても変速機が中立にならず、不意に走行してしまうおそれがある。

全車両、前後進切換レバーを対策品と交換する。
