## 改善箇所説明図

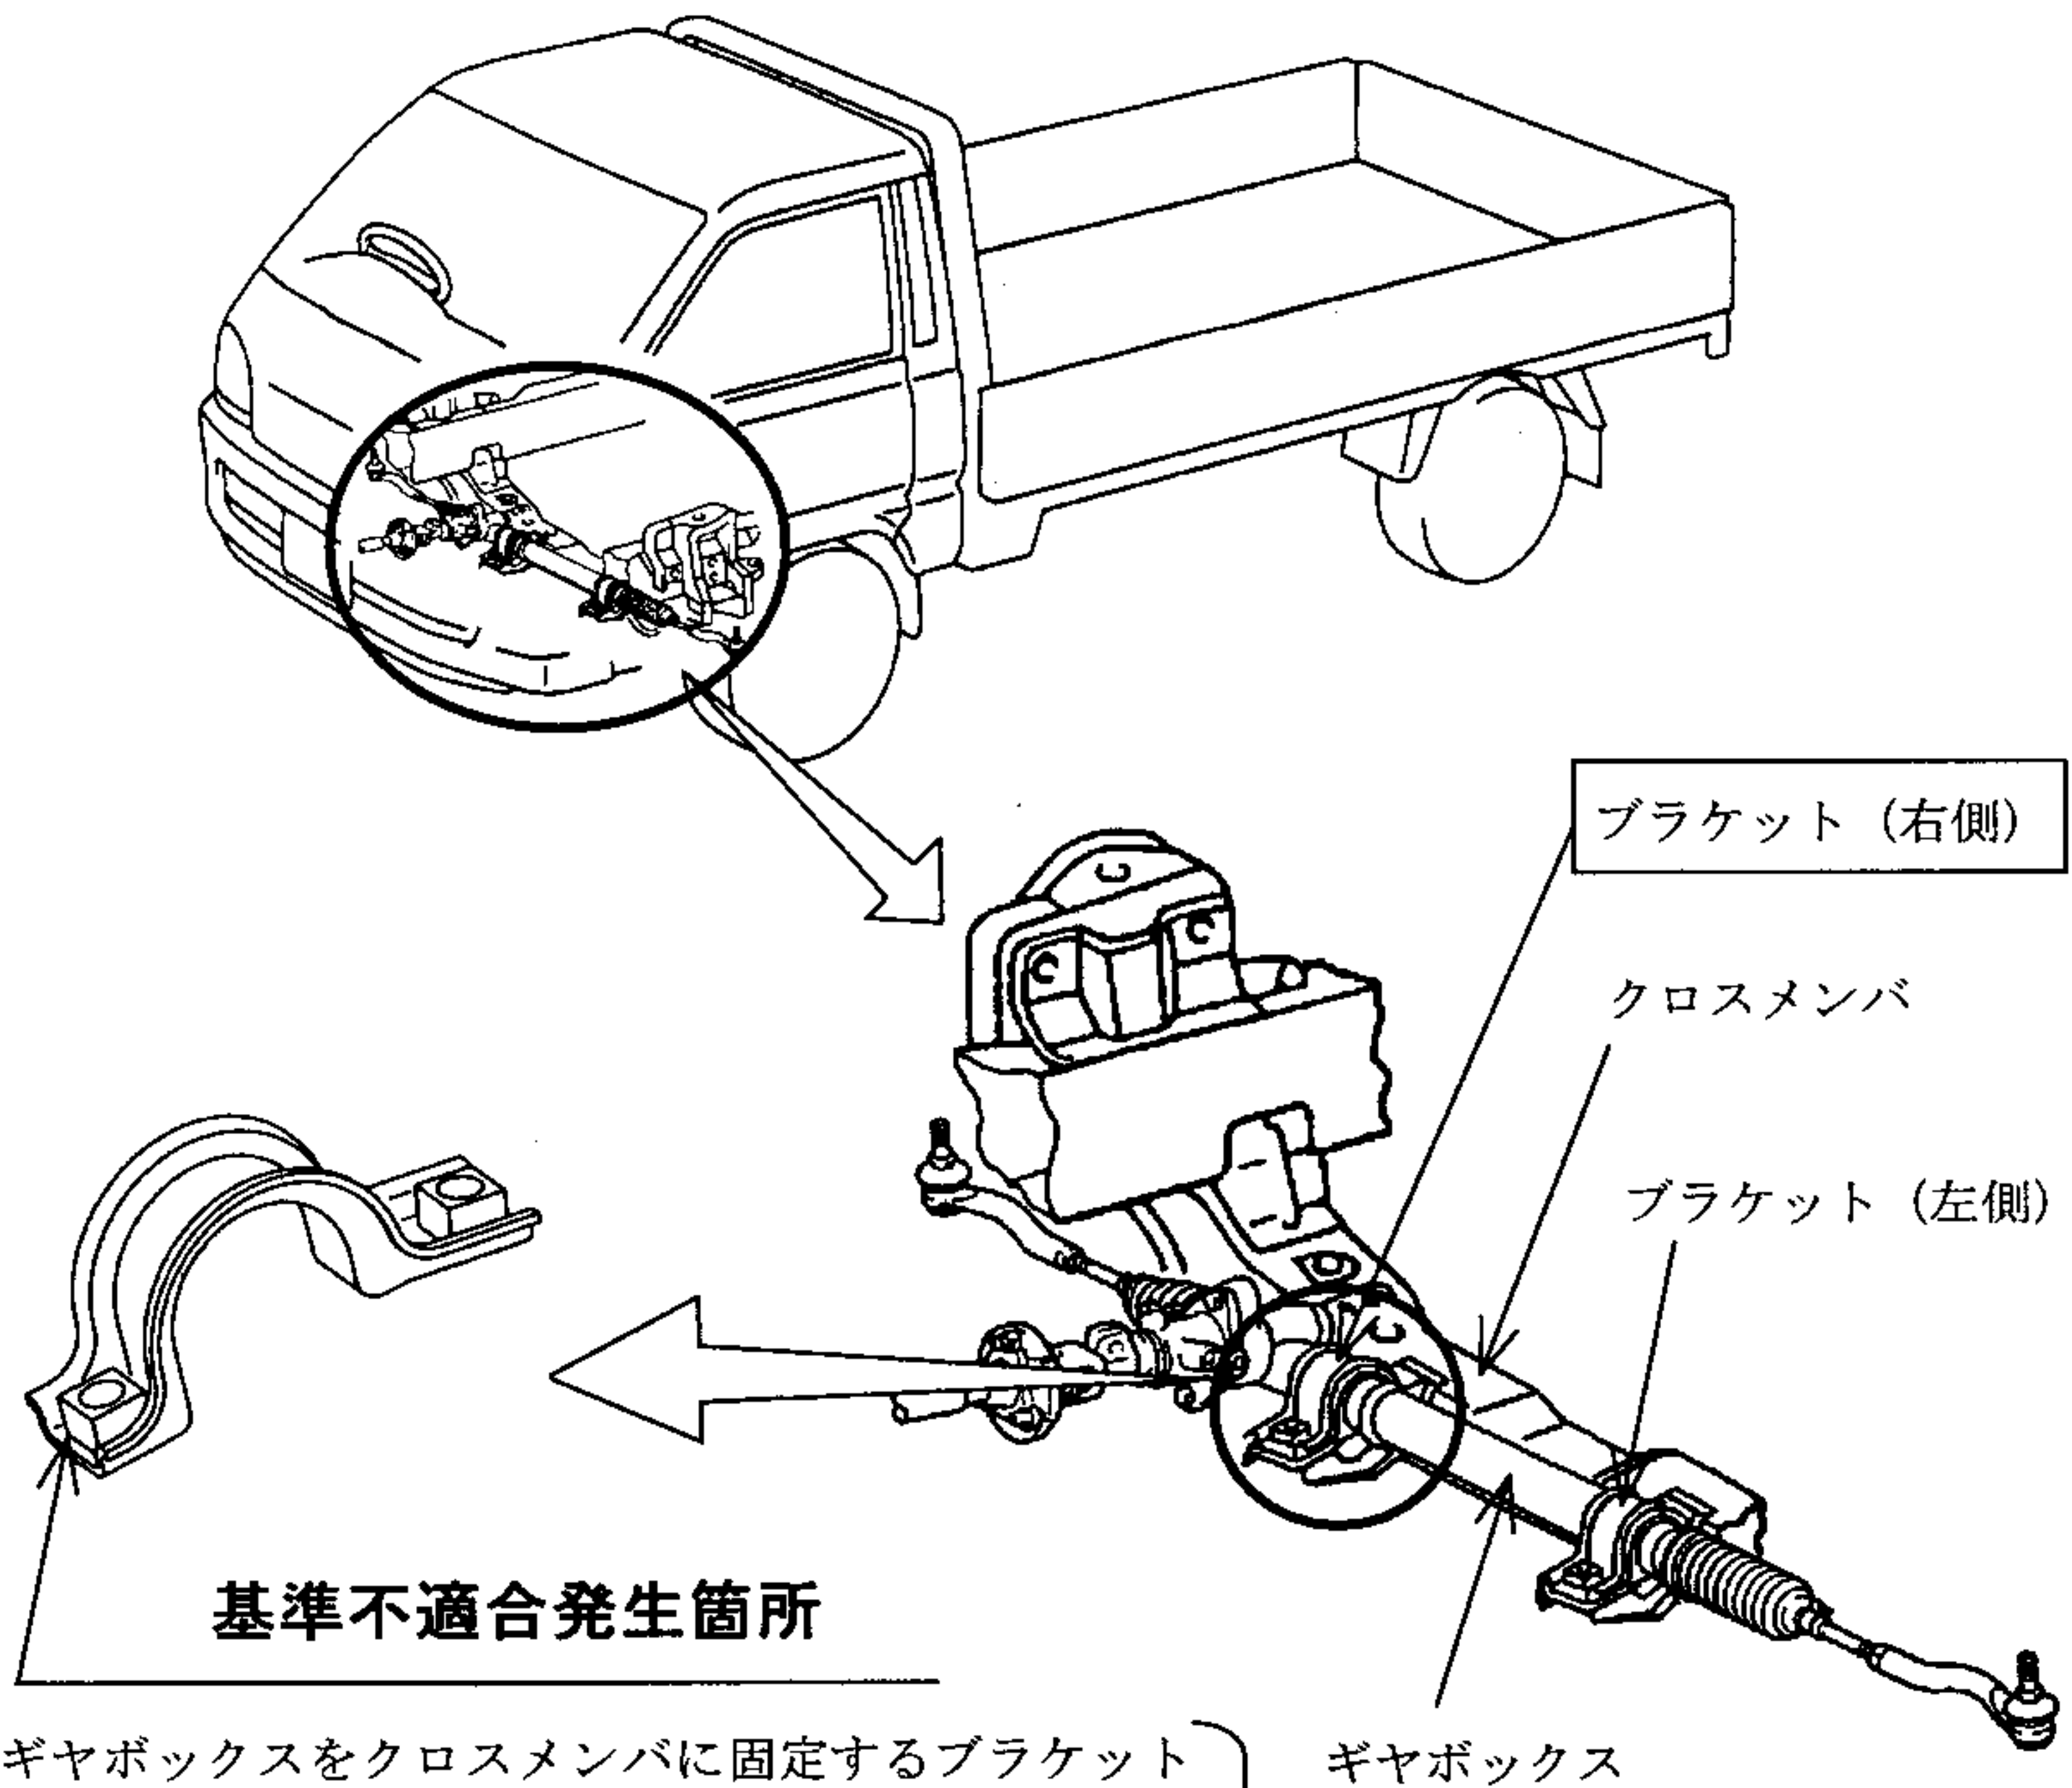
ギヤボックスをクロスメンバに固定するブラケット（2箇所のうち右側）の形状が不適切なため、ハンドル据え切り操作を頻繁に繰り返すと、当該ブラケットが損傷し、異音やハンドルの遊びが大きくなり、最悪の場合、確実な操舵ができなくなるおそれがある。

全車両、当該ブラケットを対策品に交換する。

識別：改善済車両には、運転者席側タイヤハウス内の車枠（ショックアブソーバ取付け部前方の窪み）に黄色ペイントを塗布する。
