## 改善箇所説明図

### 基準不適合発生箇所

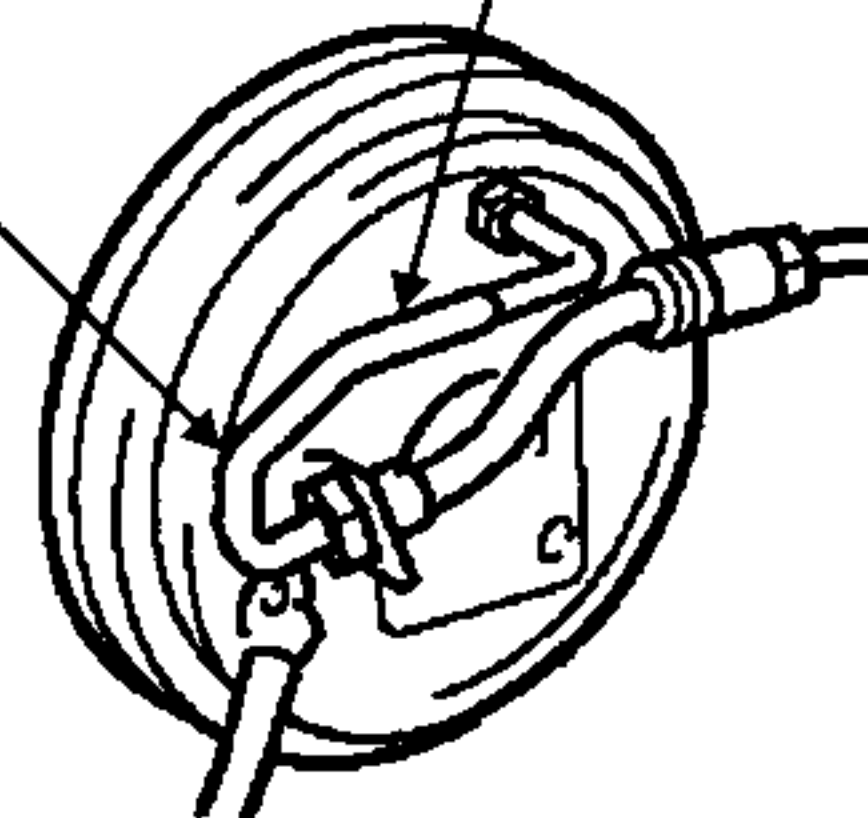
後輪用ブレーキパイプ

制動装置において、後輪用ブレーキパイプの形状が不適切なため、厳寒時新雪路面を頻繁な発進と停止を繰り返して走行すると、ディスクホイール内側に多量に堆積した雪が氷結し、当該パイプに干渉することがあり、このような状態が繰り返されると、最悪の場合、当該パイプが損傷して制動液が漏れ、制動力が低下するおそれがある。

全車両、当該後輪用ブレーキパイプを対策品と交換する。
