# 改善箇所説明図

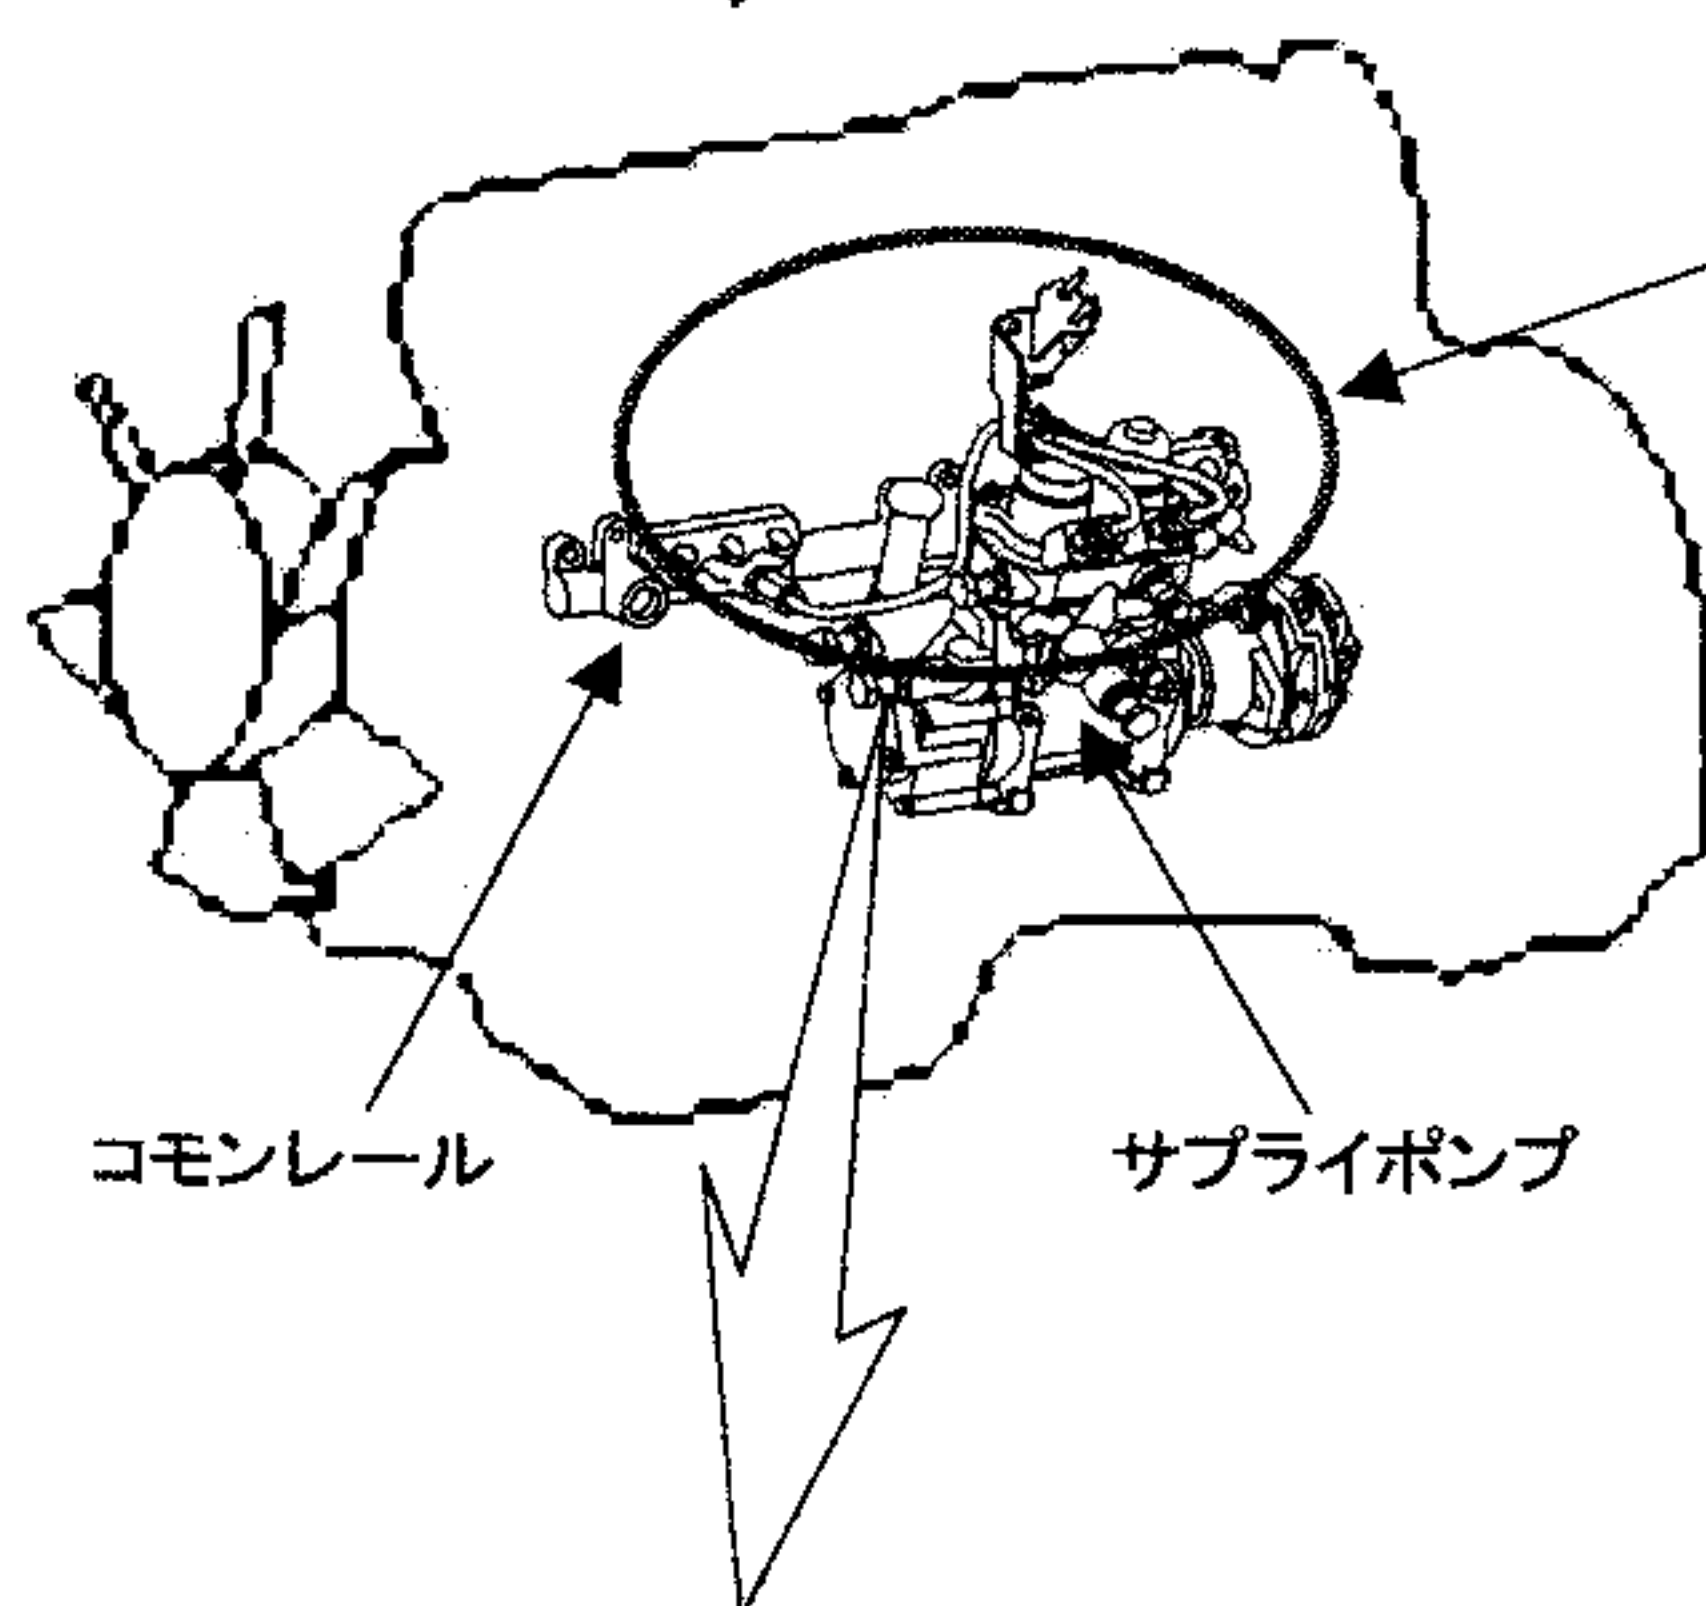
## 基準不適合発生箇所

燃料装置において、サプライポンプとコモンレール間の燃料チューブを固定するチューブサポートの形状が不適切なため、前側燃料チューブの固定が不十分なものがあり、原動機の振動により前側燃料チューブ根元部に応力が発生し、そのままの状態で使用を続けると、当該部に亀裂が発生し、燃料が漏れるおそれがある。
