## 改善箇所説明図

### ① 燃料タンク後部取付部剛性不足による燃料漏れ

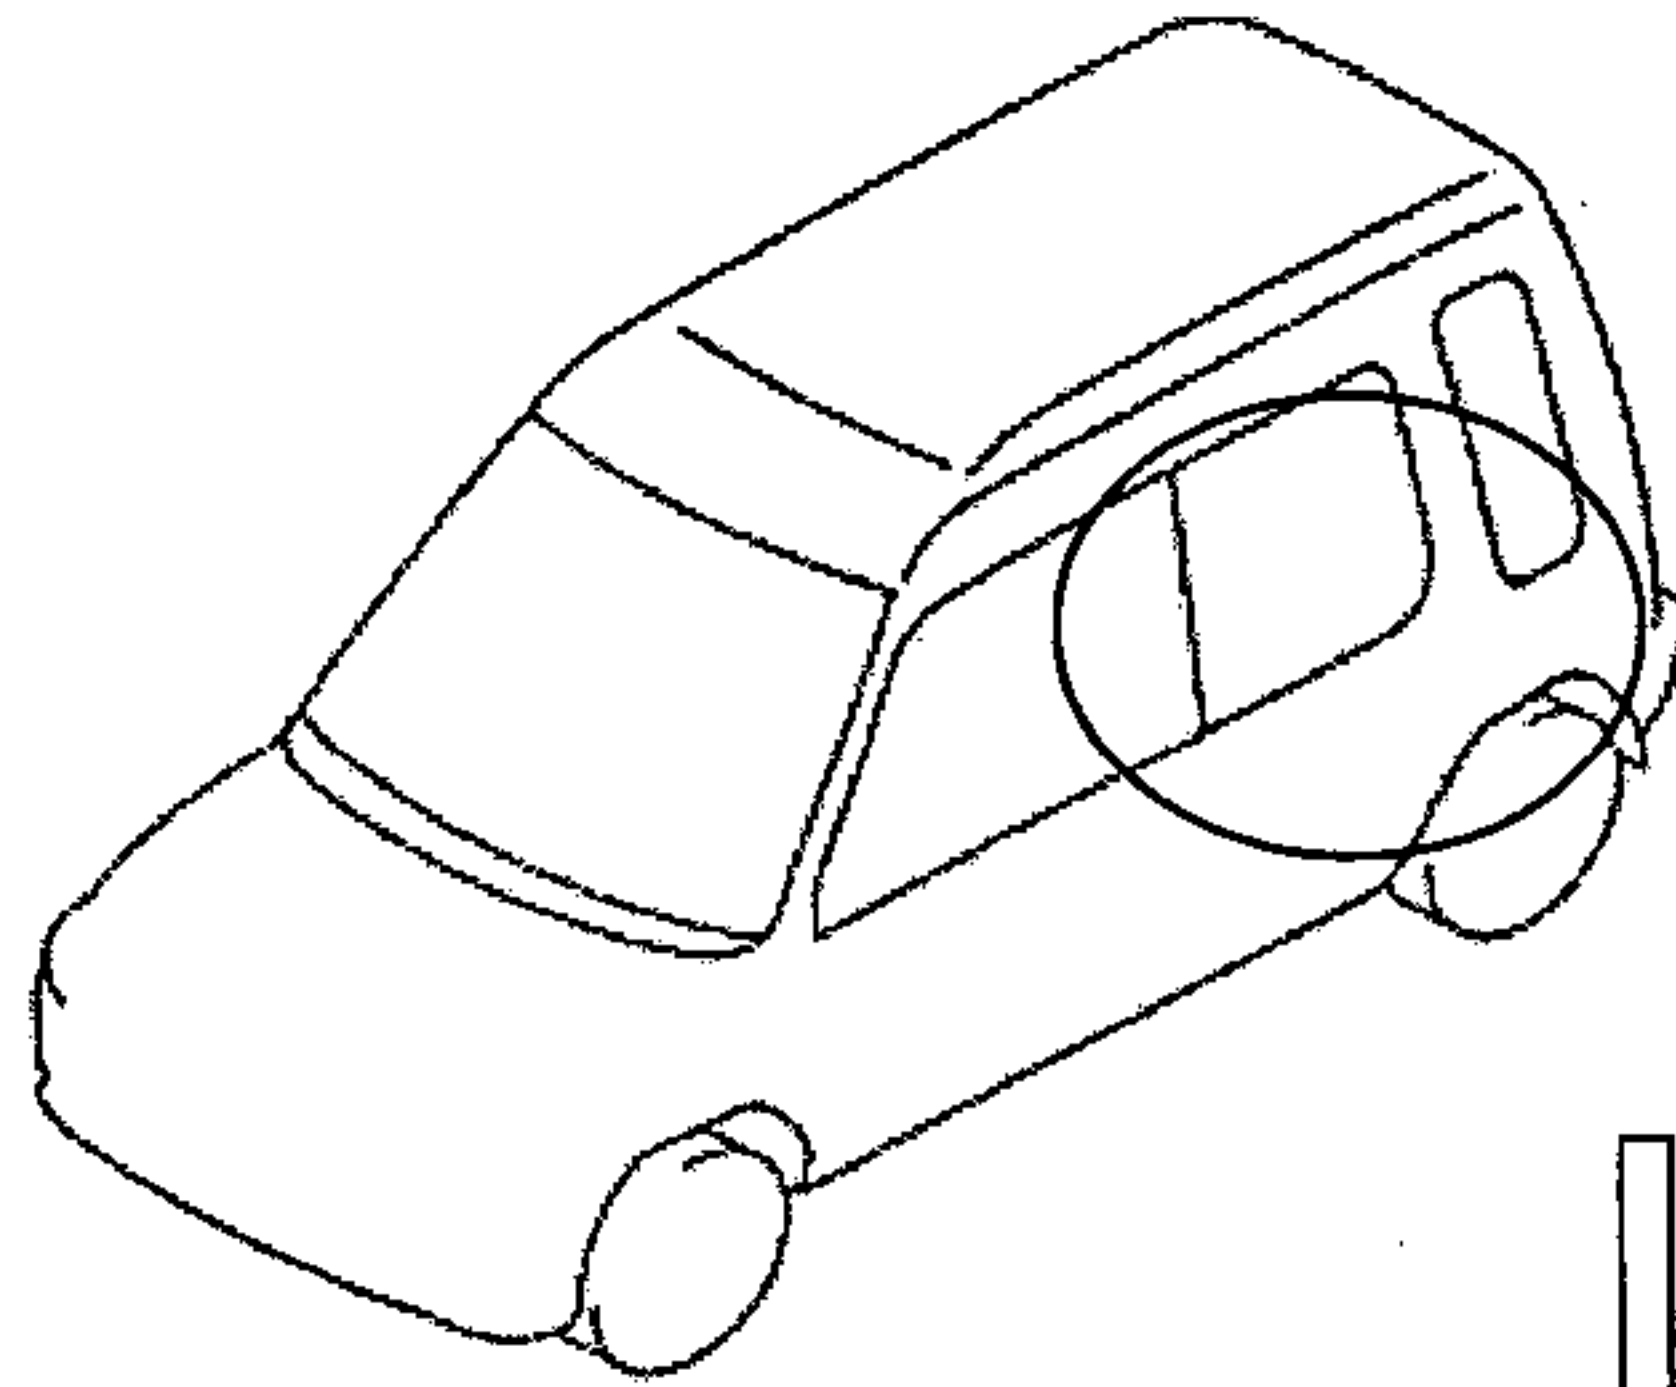
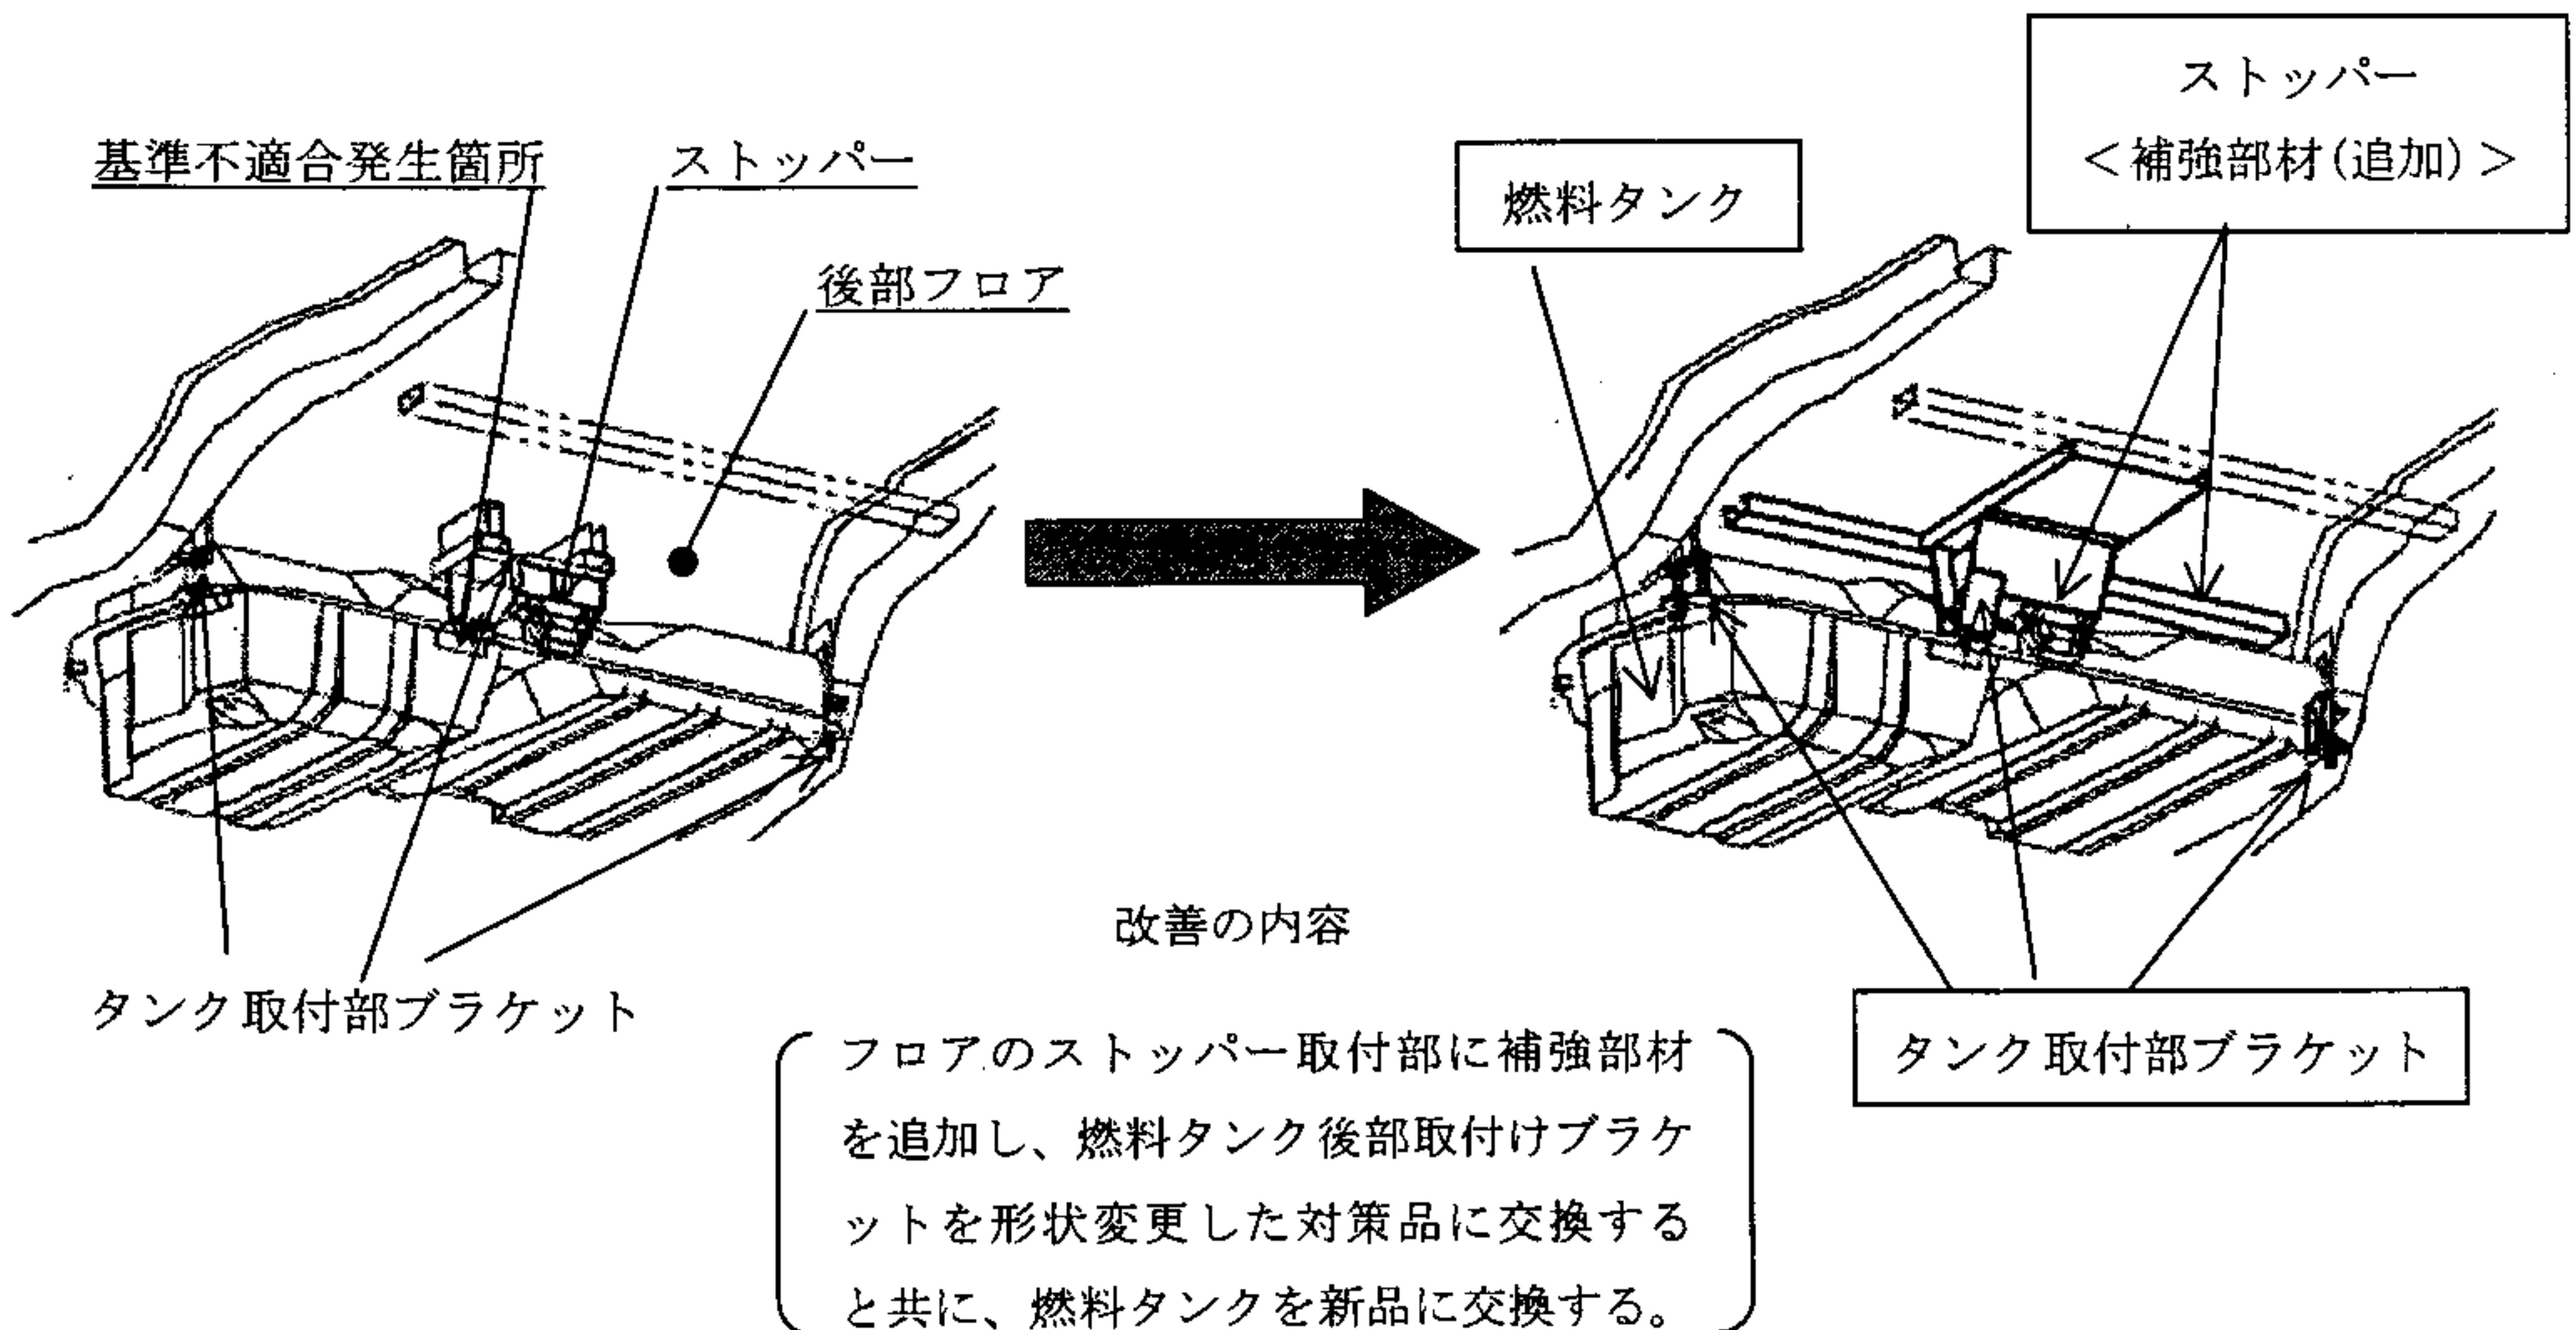
燃料装置において、後部フロアの剛性が不足しているため、後部フロアを下げた時に、ストッパーにかかる力によりフロアが変形し、フロアに固定された燃料タンク取付部に過大応力が入り、フロア下降を繰り返すことにより燃料タンクに亀裂が入ることがあり、最悪の場合、燃料が漏れるおそれがある。
