# 改善箇所説明図

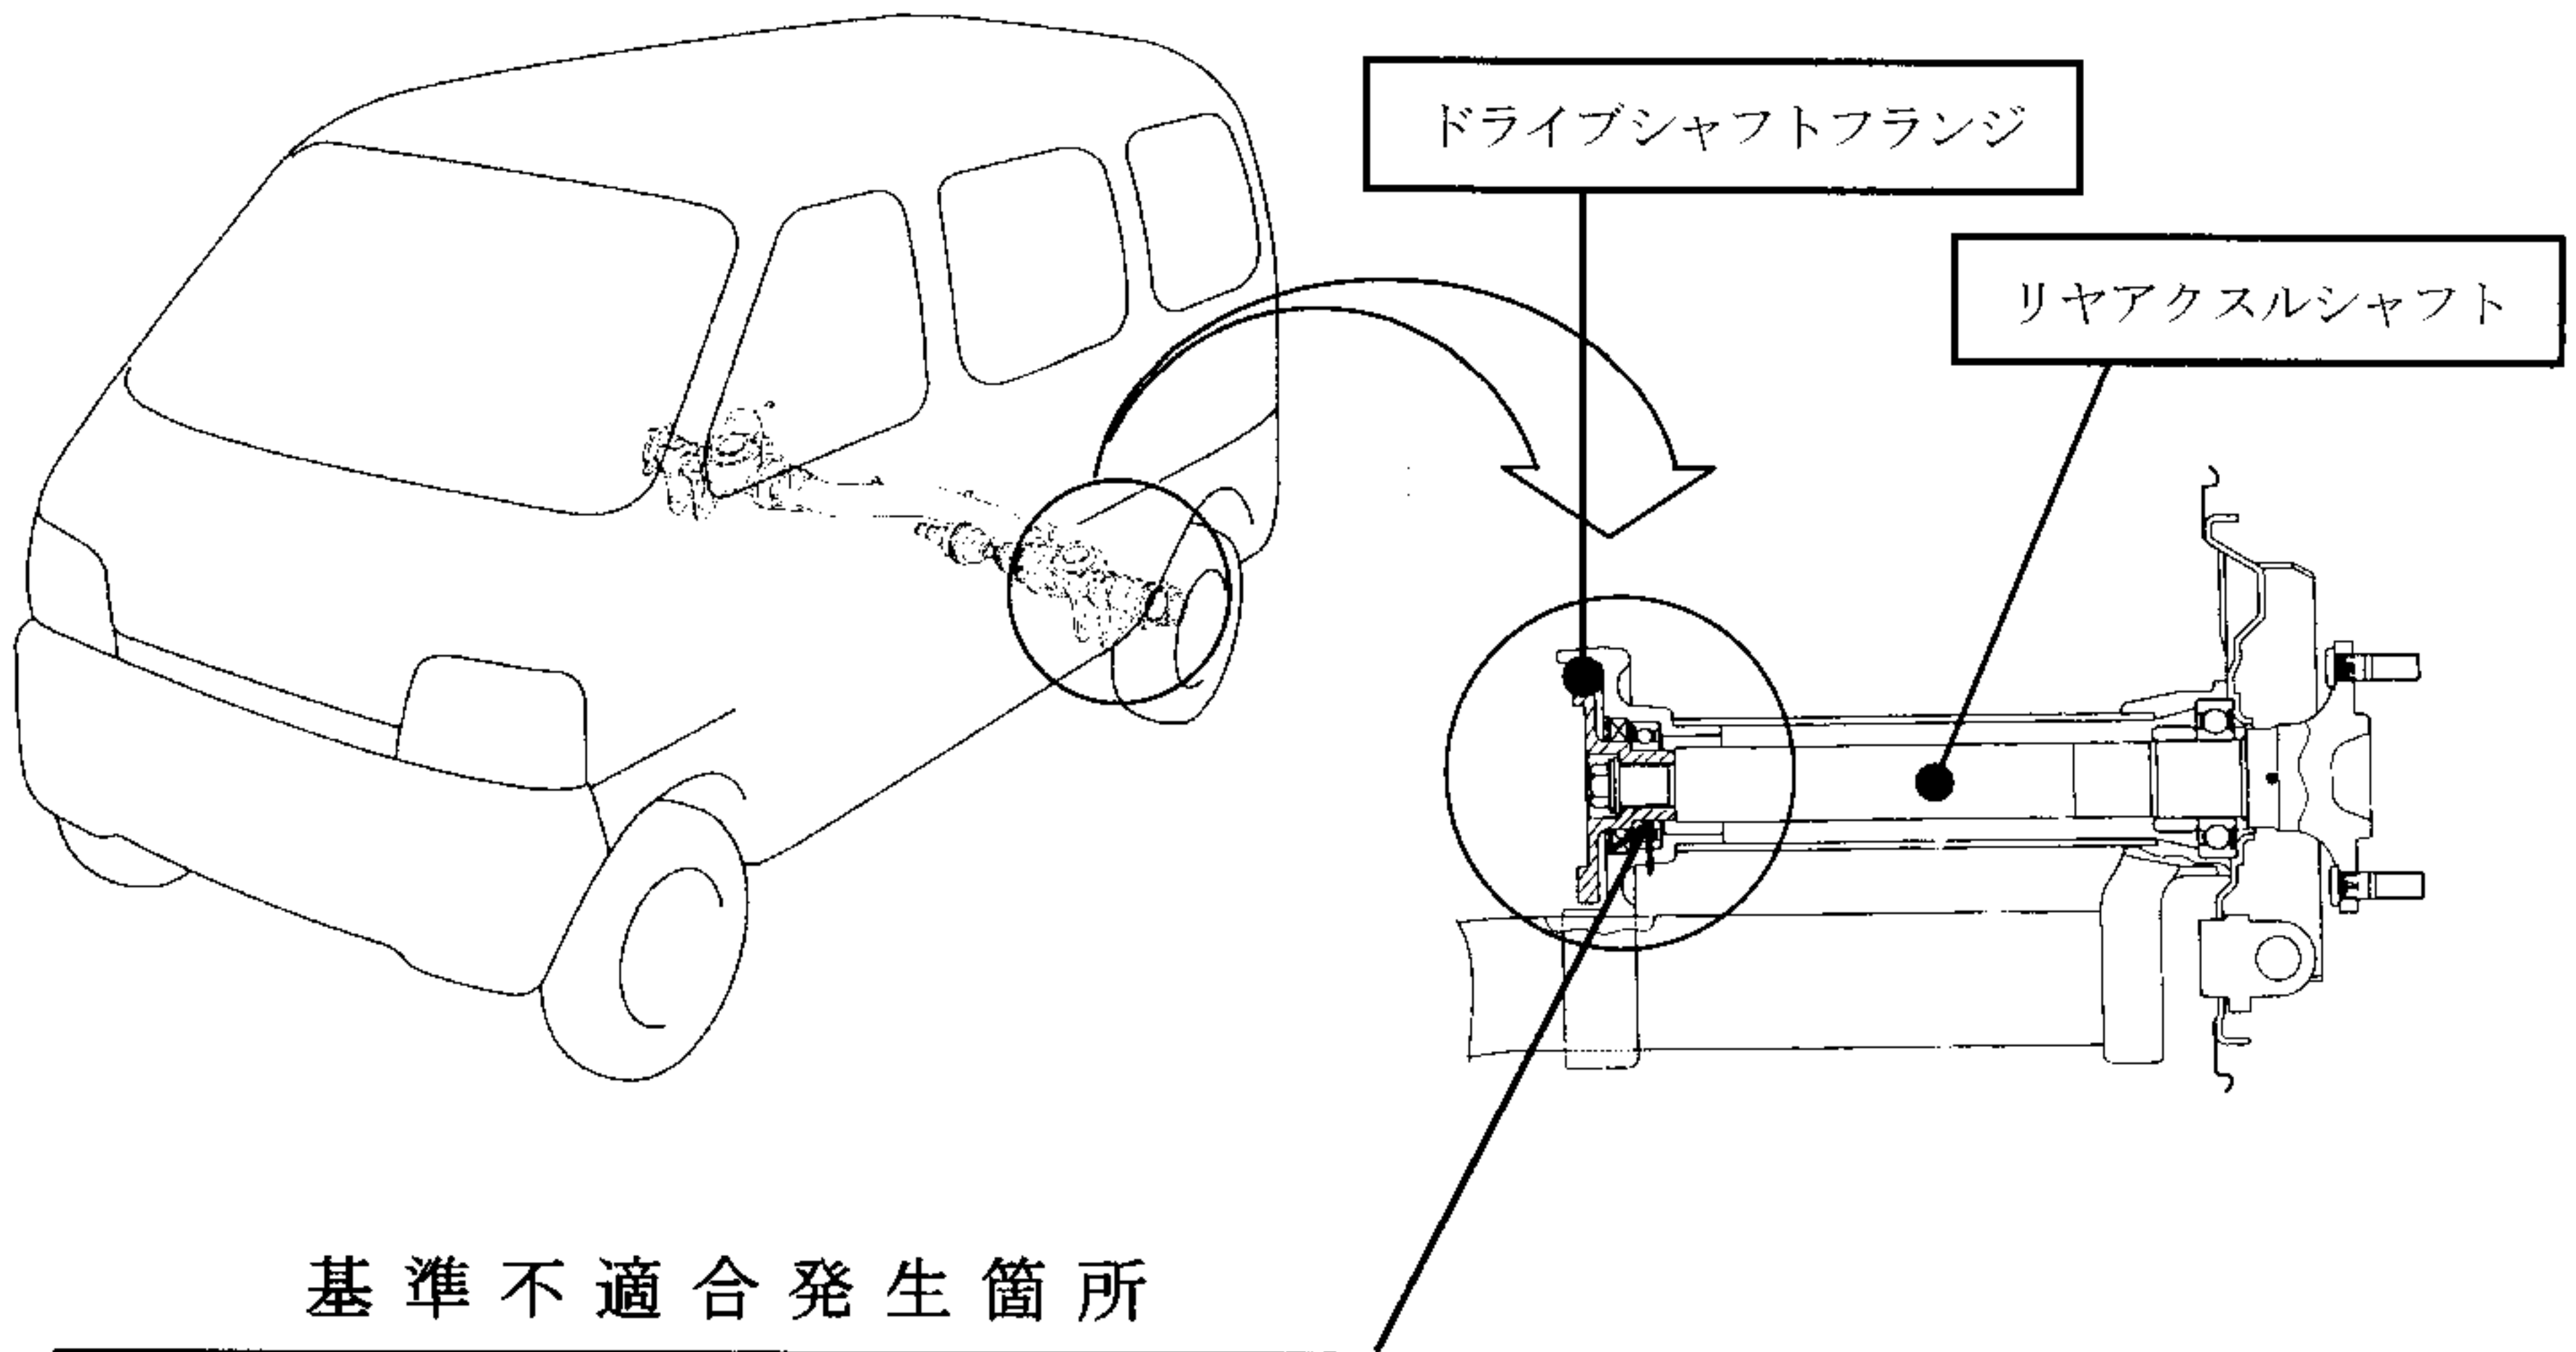
電気自動車の動力伝達装置において、リヤアクスルシャフトとドライブシャフトフランジを結合するスプライン部の強度が不足しているため、当該スプライン部が摩滅するものがあり、駆動力をリヤアクスルシャフトに伝えることができなくなり、走行不能にいたるおそれがある。

| 改善前 | 改善後 |
|---|---|
| <p>スプライン部</p> | <p>材質・熱処理を変更する</p> <p>スプラインの嵌合長を延長する</p> |

全車両、リヤアクスルシャフトとドライブシャフトフランジを対策品と交換する。

識別：ID プレートの下部に黒色のシールを貼付する。
