## 改善箇所説明図

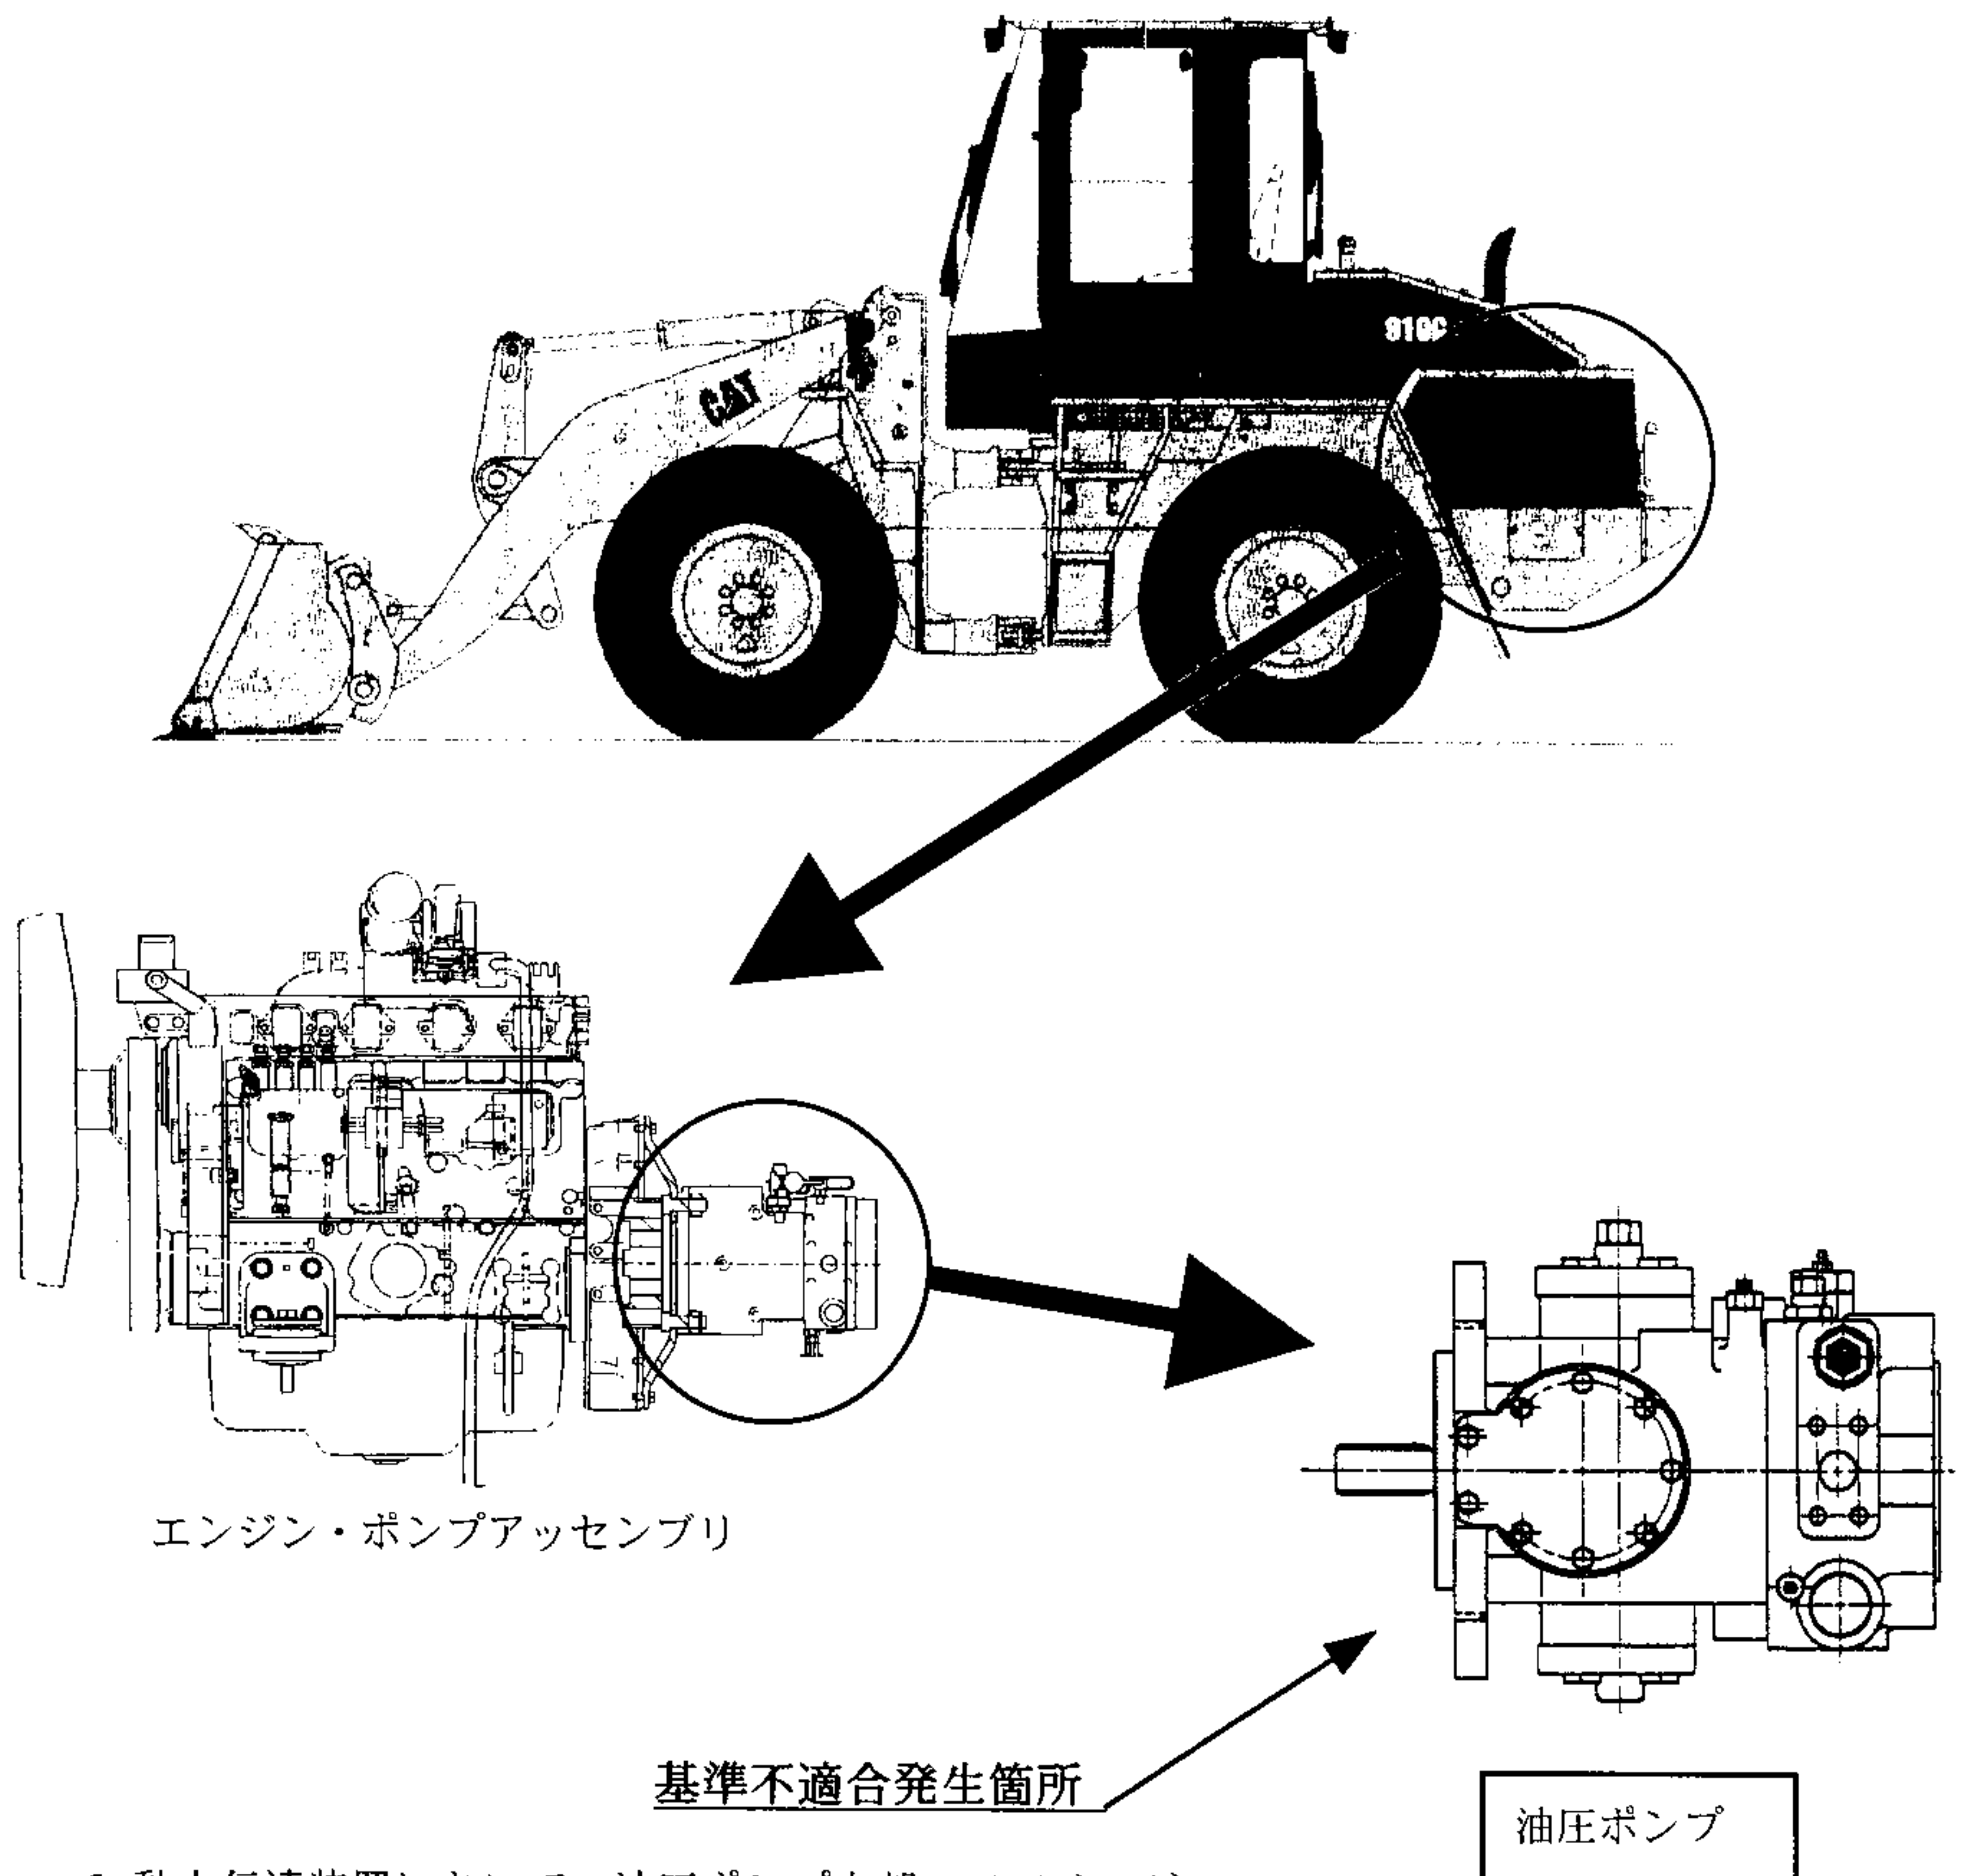
動力伝達装置において、油圧ポンプ内部のベアリングを保持するためのL型ピンの取付け部の加工が不適切なため、当該ピンの動きが妨げられ、前後進切換時にピンに過大な力が加わって折損することがあり、そのままの状態で使用を続けると、当該ベアリングが脱落し、前後進切換レバーを操作しても変速機が中立にならず、不意に走行してしまうおそれがある。

全車両、油圧ポンプを良品と交換する。
