# 改善箇所説明図

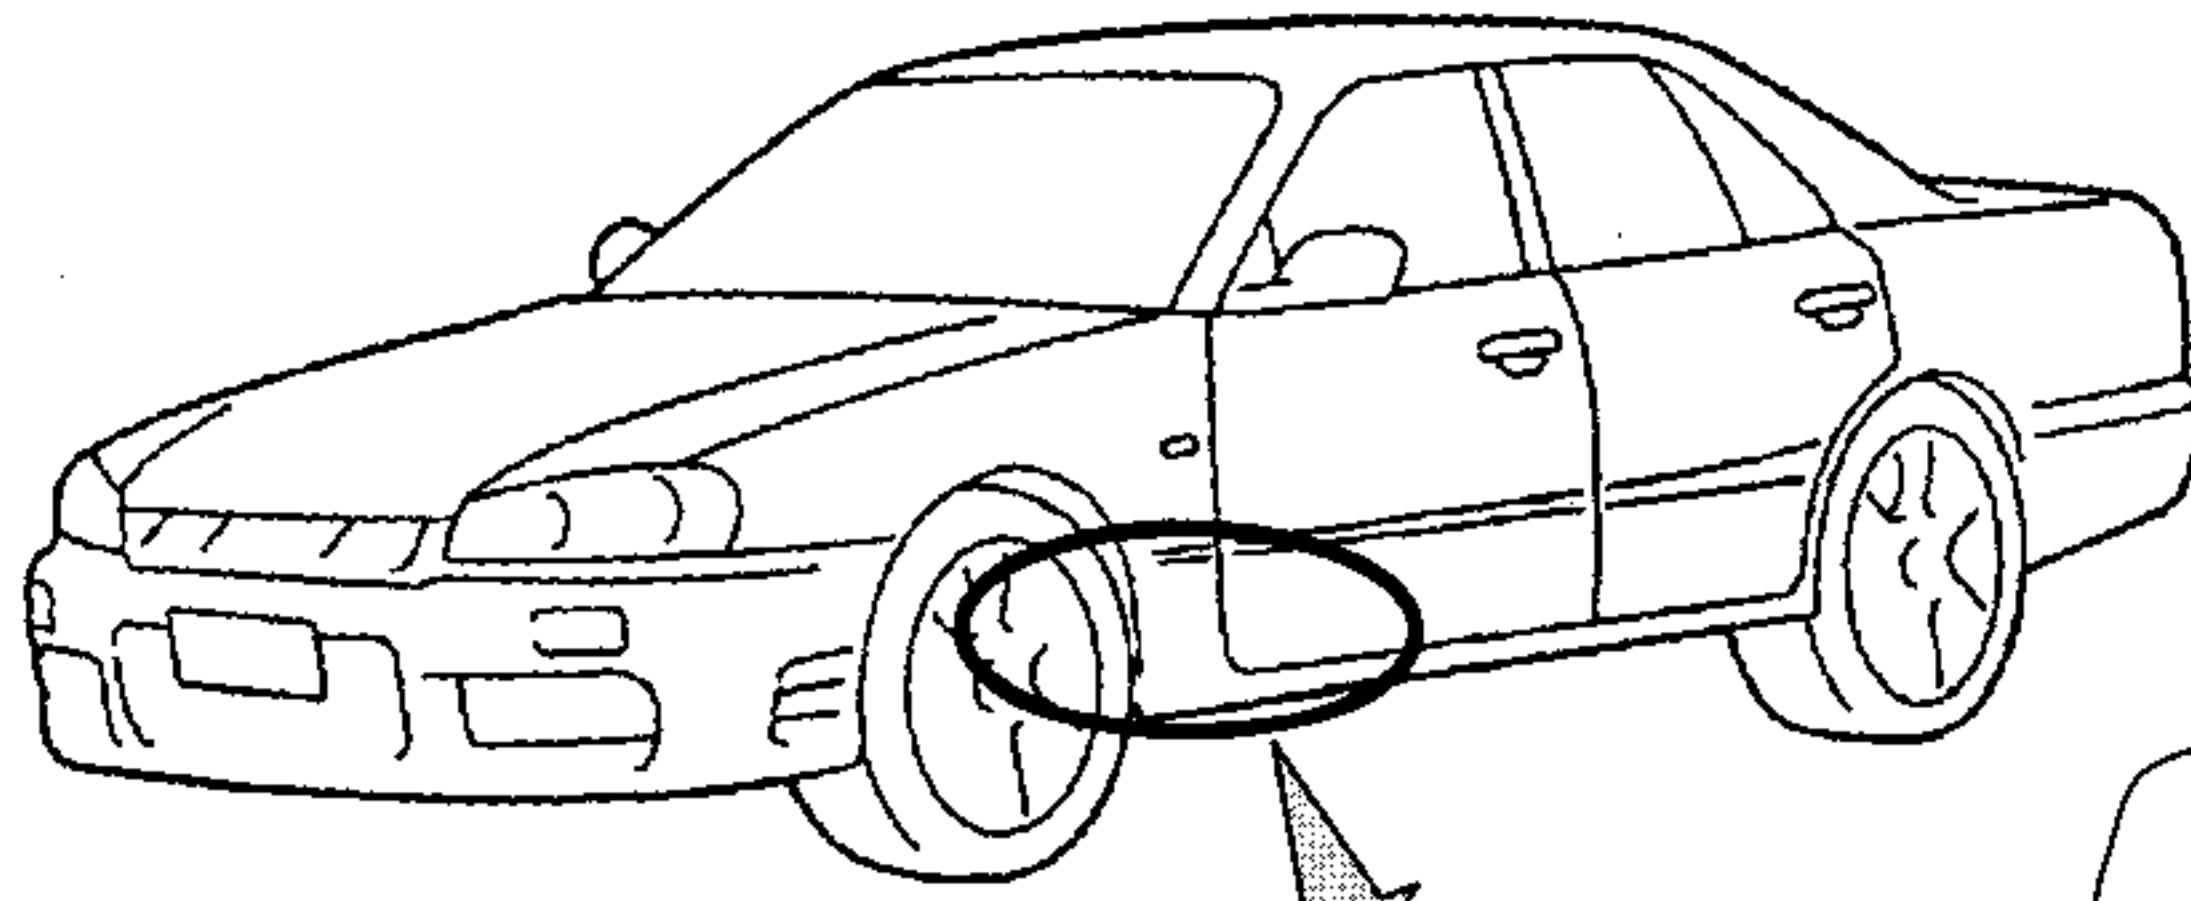
警察自動車において、手動変速機から車速信号を取り出すワイヤーケーブルの配索が不適切なため、当該ワイヤーケーブルの耐久性が不足して切損し、速度取締装置が機能しなくなるとともに、速度計が作動しなくなるおそれがある。

## 基準不適合発生箇所

## 改善の内容

全車両、当該ワイヤーケーブル及び車速信号の分岐器を取り外し、速度計基盤及びハーネスを対策品に交換する。あるいは、手動変速機の車速信号取り出し部に方向変換器を追加し、当該ワイヤーケーブル及び車速信号の分岐器を対策品に交換する。

識別：黄色のペイントをモデルナンバープレートに塗布する。
