## 改善箇所説明図②

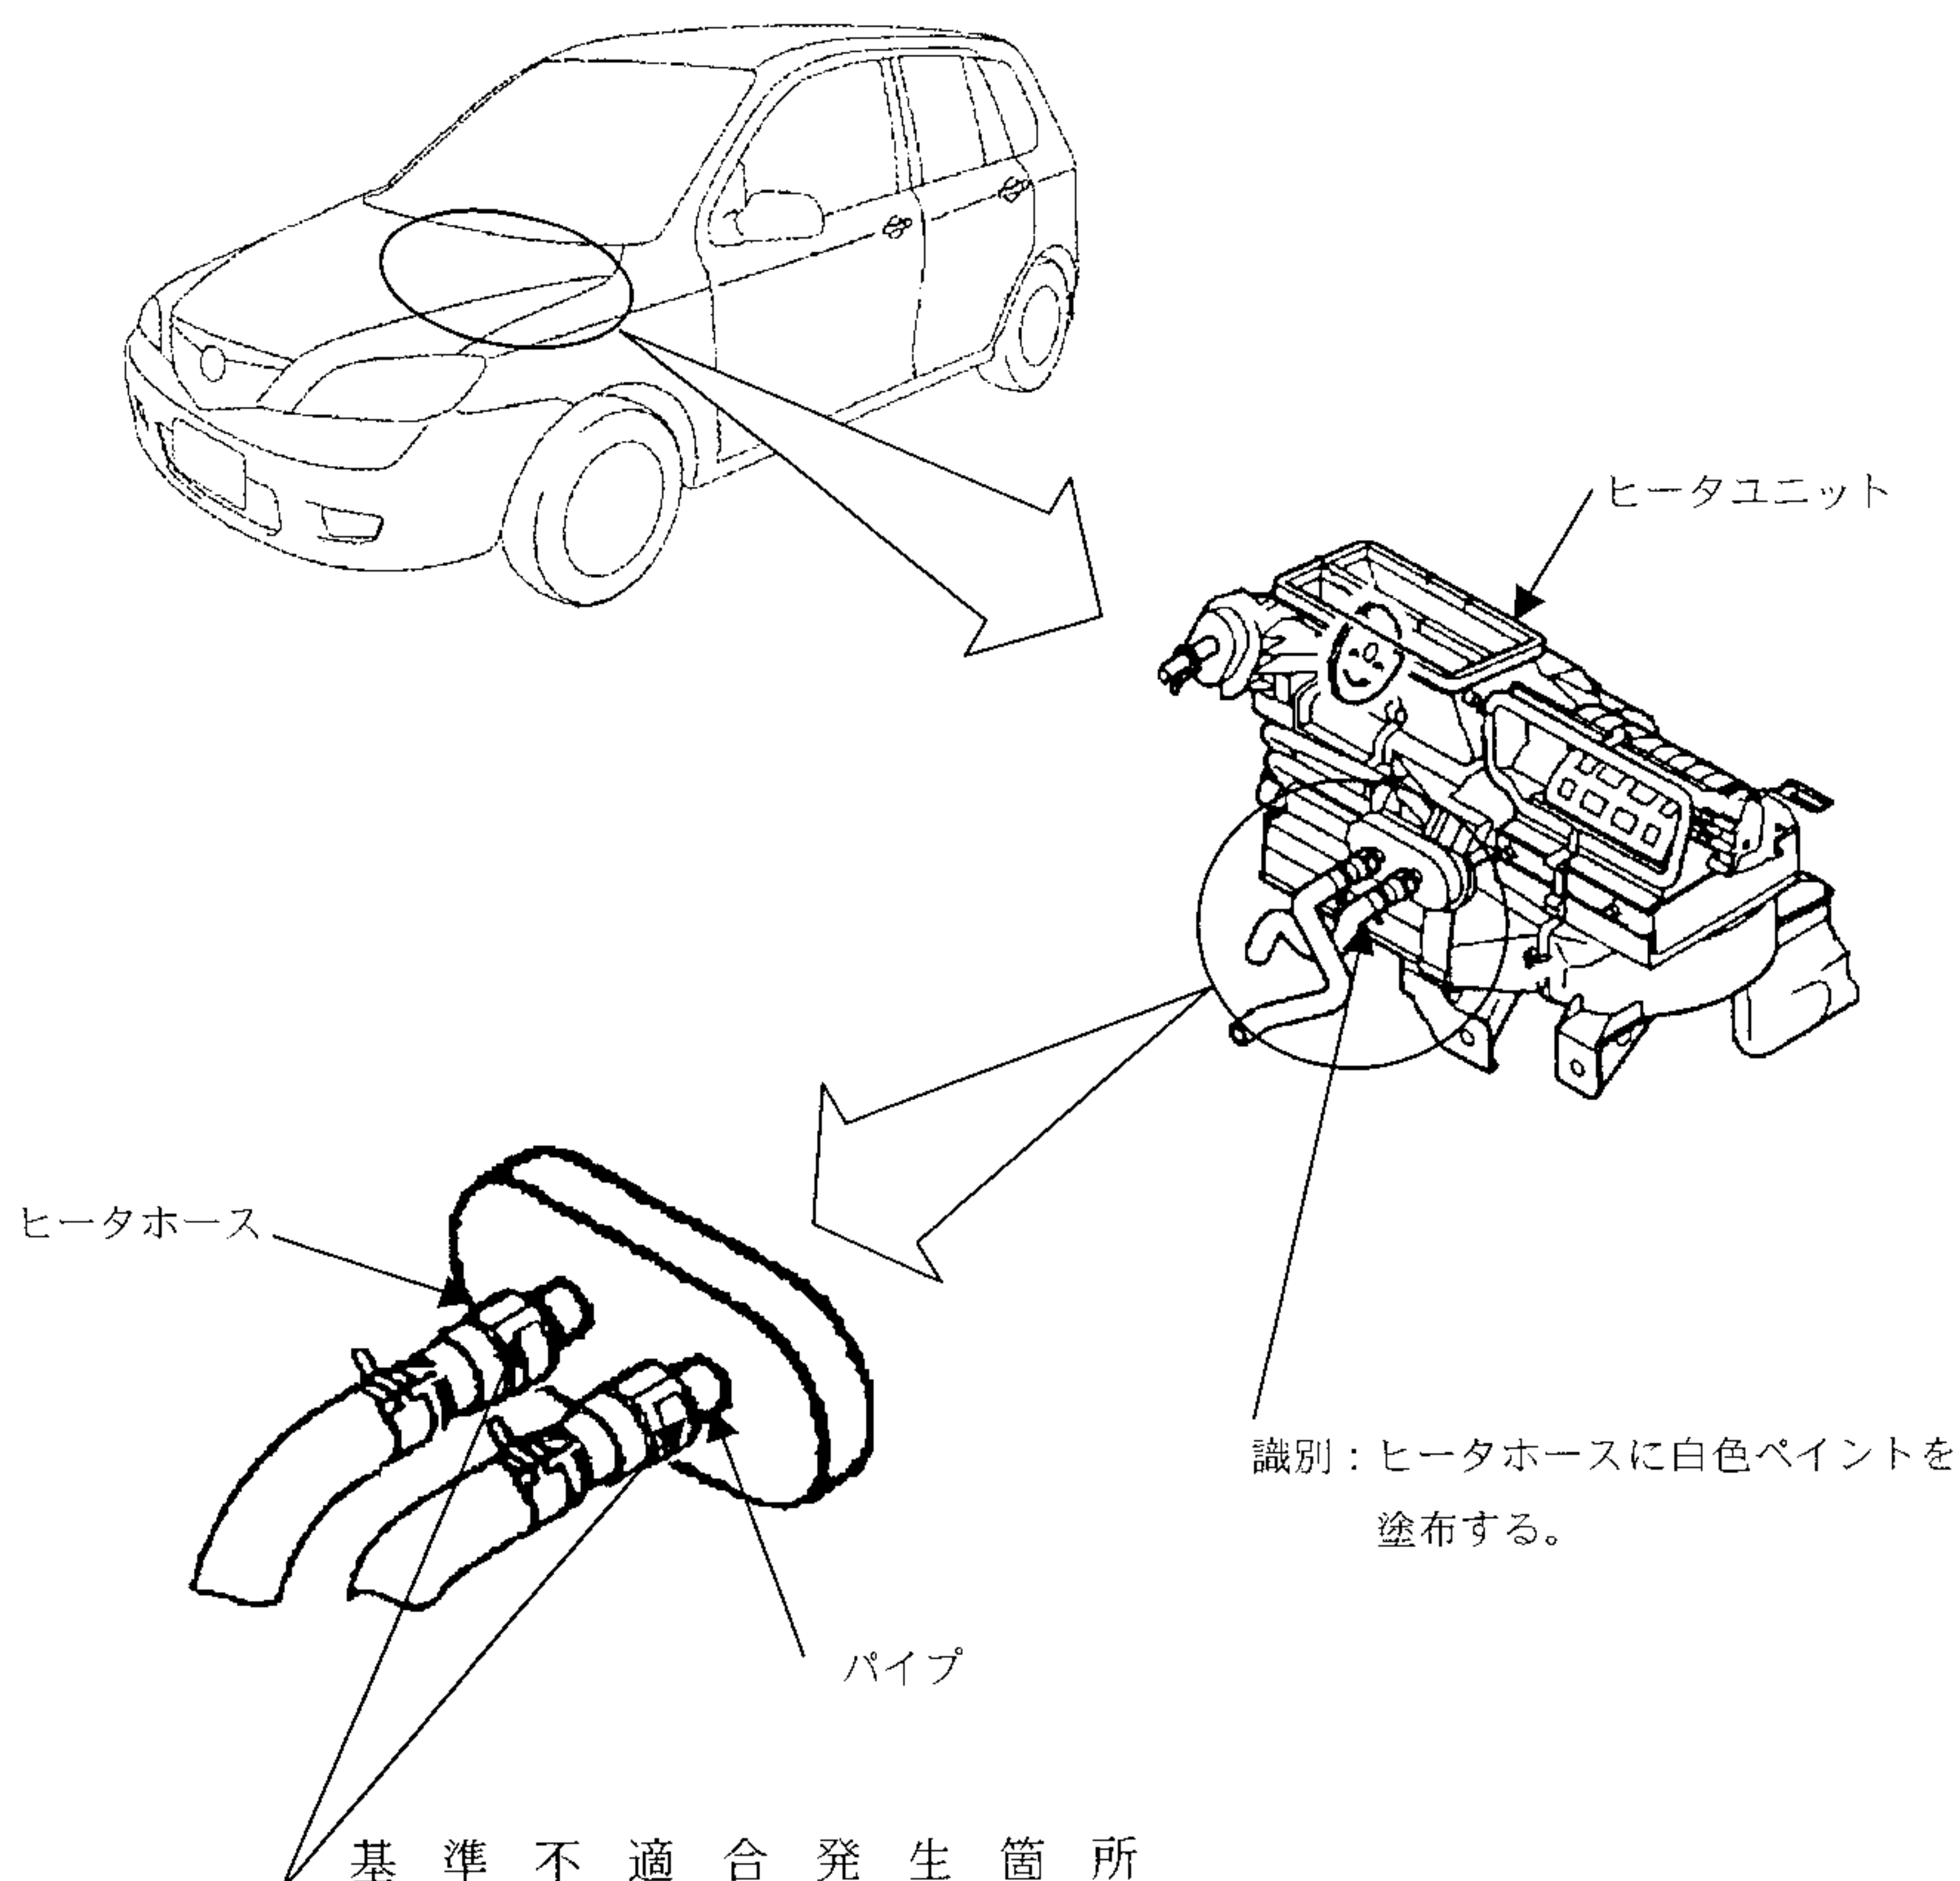
室内ヒータにおいて、ヒータユニットのパイプとヒータホースを接続する継手部の嵌合が不十分なものがあるため、そのままの状態で使用を続けると、当該継手部のクイックコネクタが抜けてエンジン冷却水が漏れ、オーバーヒートし、最悪の場合、走行不能に至るおそれがある。

全車両、当該継手部の嵌合状態を点検し、確実に接続する。
