## 改善箇所説明図①

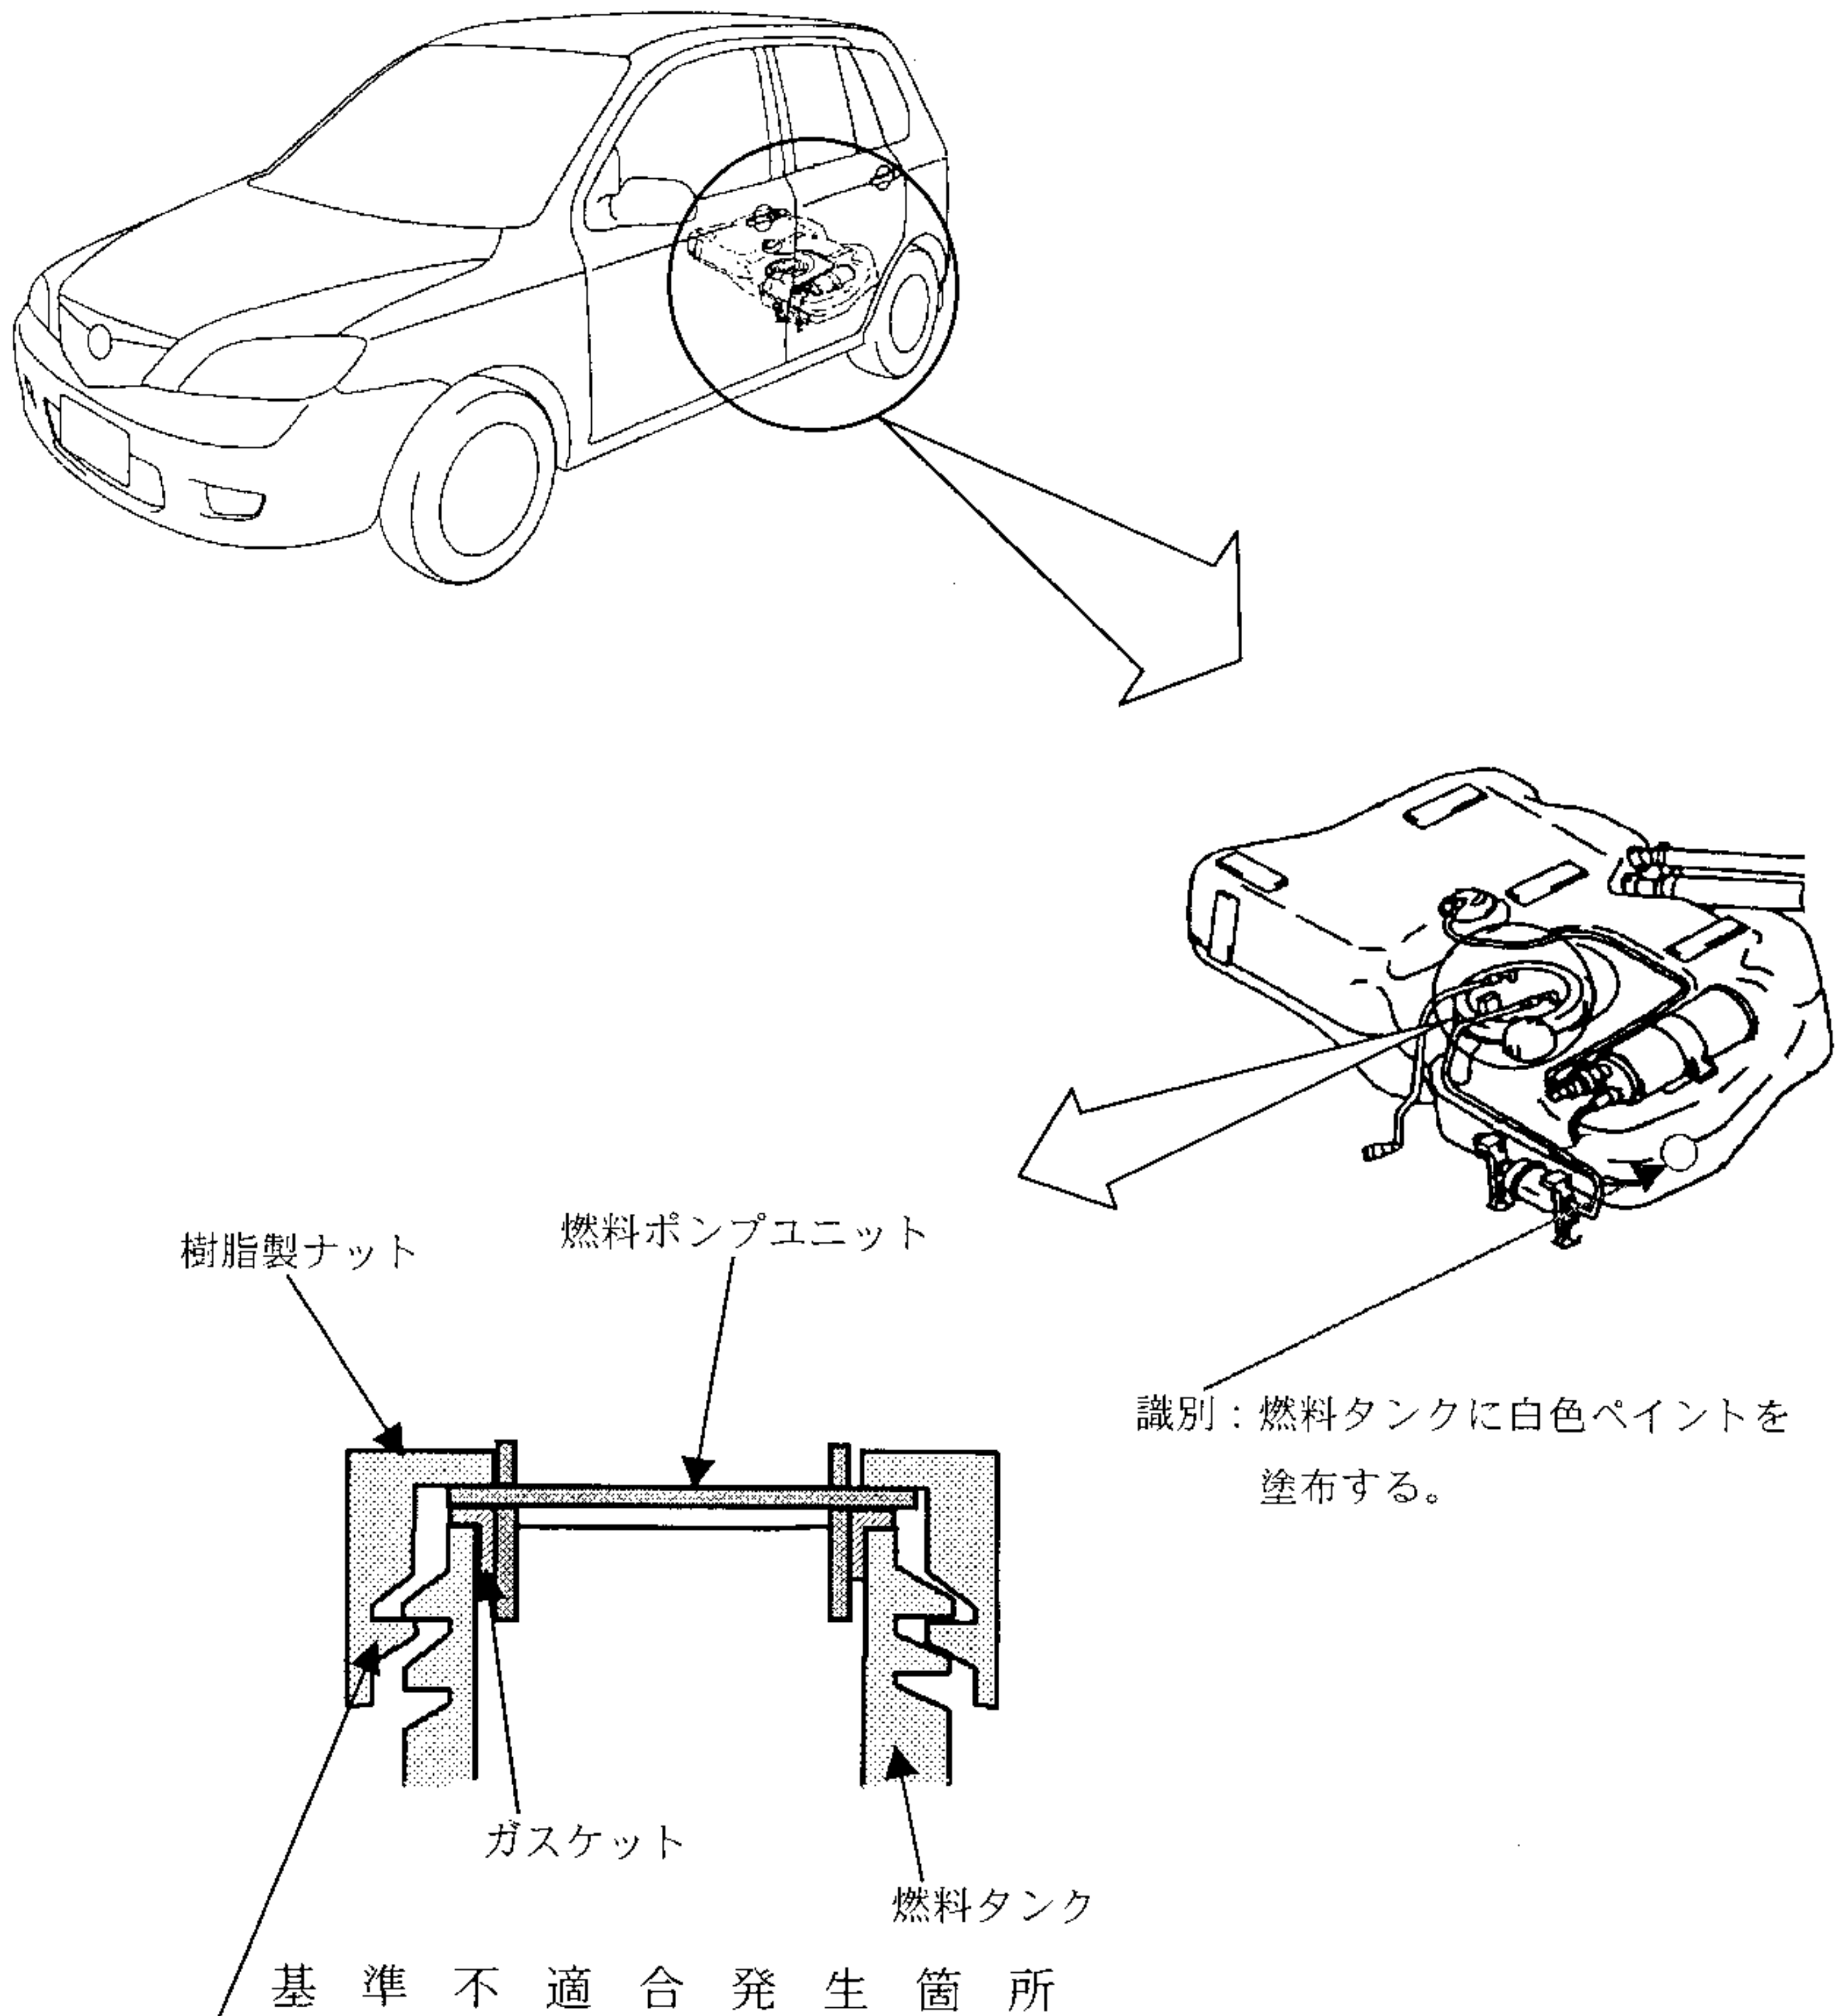
燃料装置において、燃料ポンプユニットを燃料タンクに固定する樹脂製ナットの締付けが不適切なため、当該ナットを斜めに締付けたものがあり、そのままの状態で使用を続けると、燃料満タン時に当該燃料ポンプユニット取付け部から燃料が漏れ、最悪の場合、火災に至るおそれがある。

全車両、当該樹脂製ナットを緩めて外し、再締付けを行う。
