## 改善箇所説明図

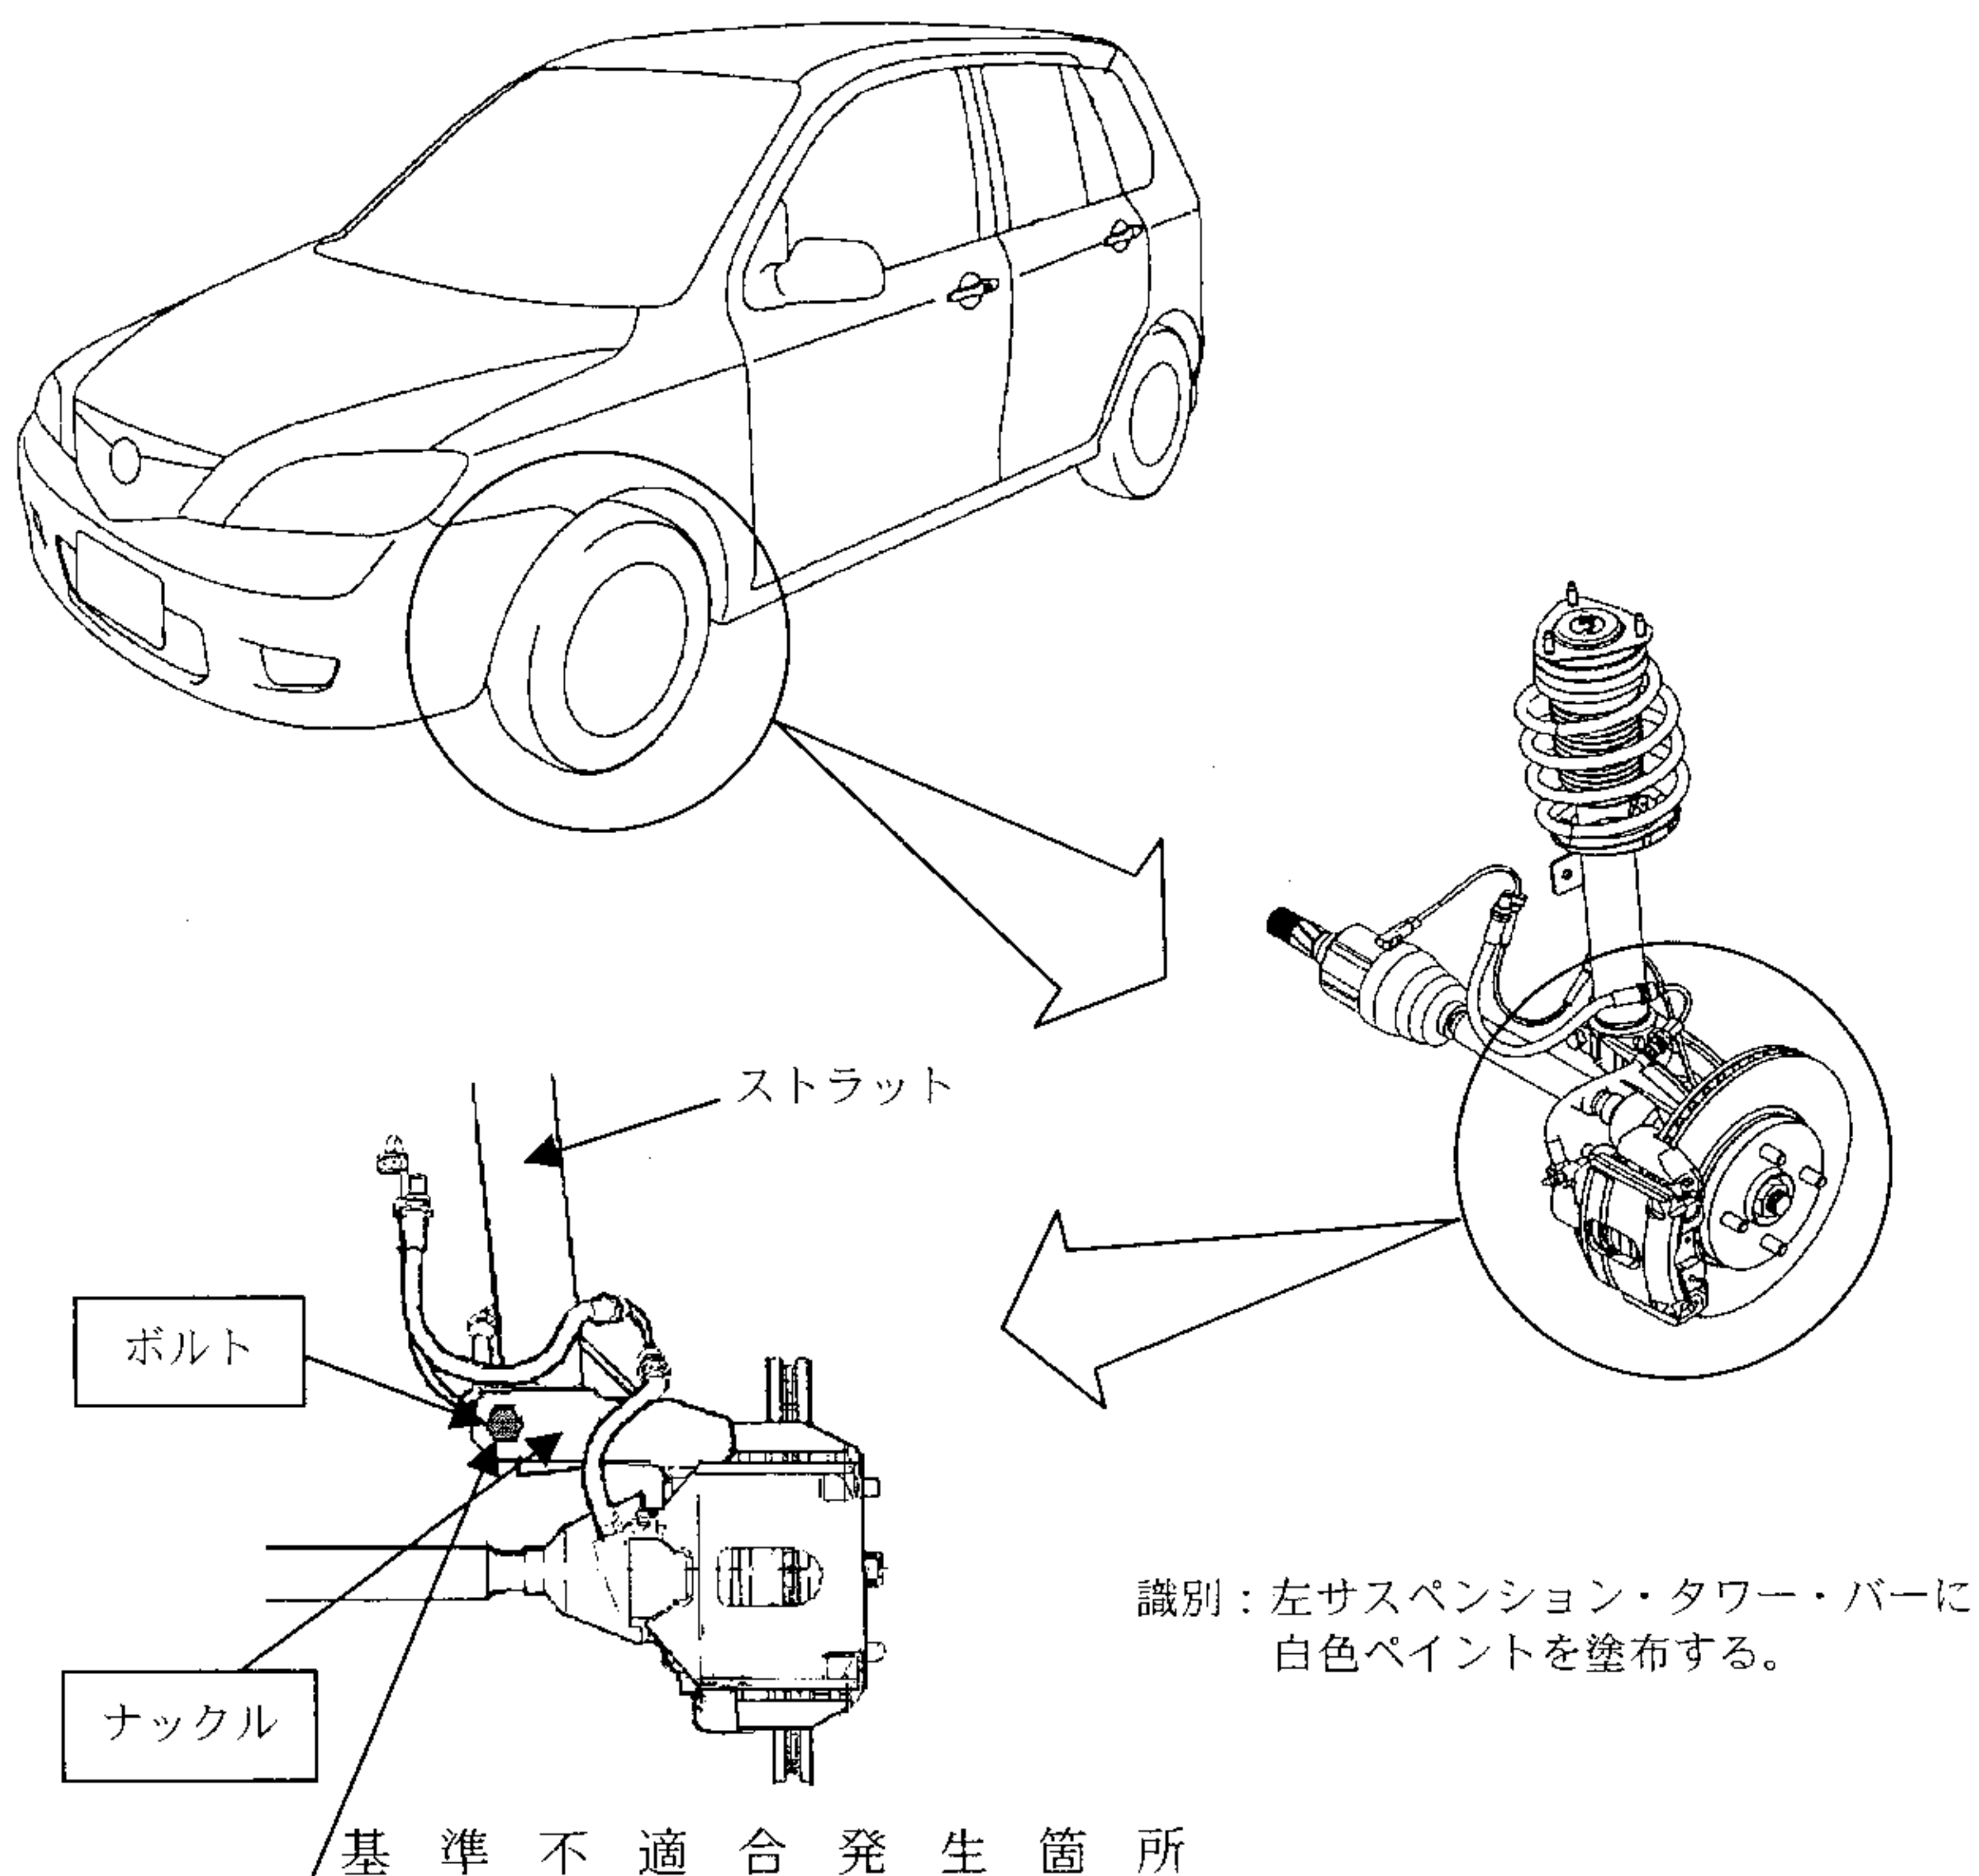
前輪懸架装置において、ストラットとナックルを締結するボルトの締付け力が不足しているものがあるため、そのままの状態で使用を続けると、段差乗り越え等の突起路面を走行した際に、最悪の場合、ストラットがナックルから抜け、ハンドルが取られ、走行不能に至るおそれがある。

全車両、当該ボルトを新品と交換する。また、当該ボルトが損傷しているものは、ナックルを新品と交換する。
