# 改善箇所説明図

(メインビームのクロスネット部)

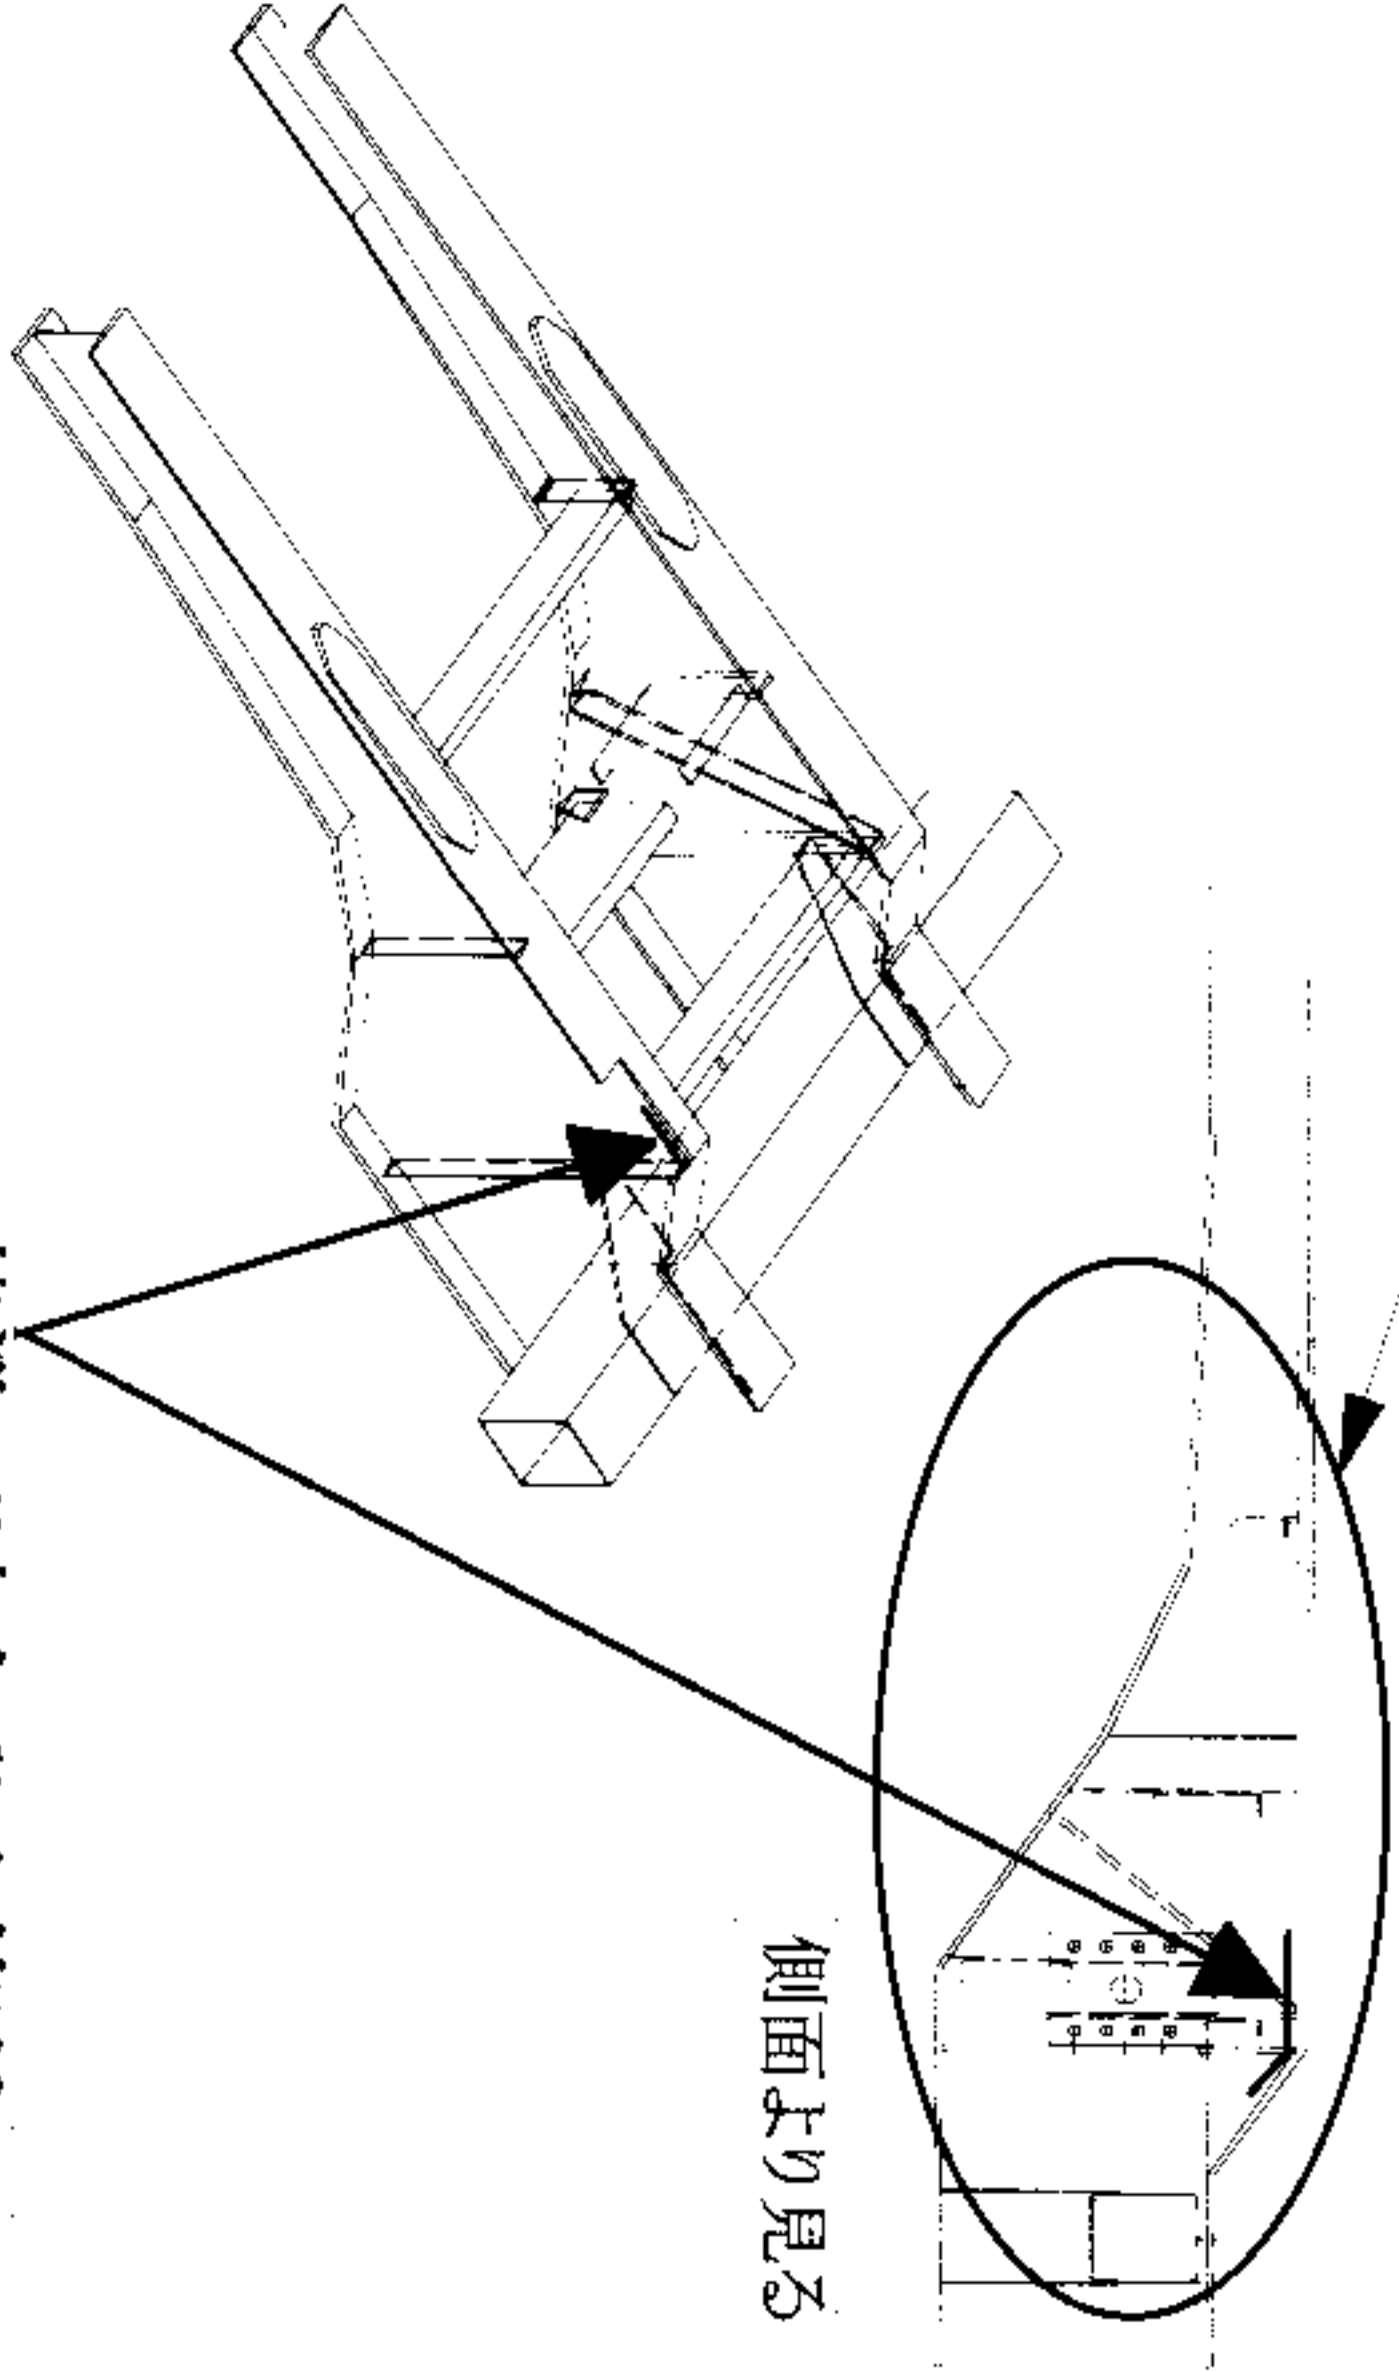
側面より見る

左前上部より見る

基準不適合発生箇所  
車枠において、メインフレームのクロスネット部の強度が不十分なため、当該部に亀裂が入るものがあり、そのままの状態で使用を続けると、最悪の場合、当該フレームが折れ曲がり、走行できなくなるおそれがある。

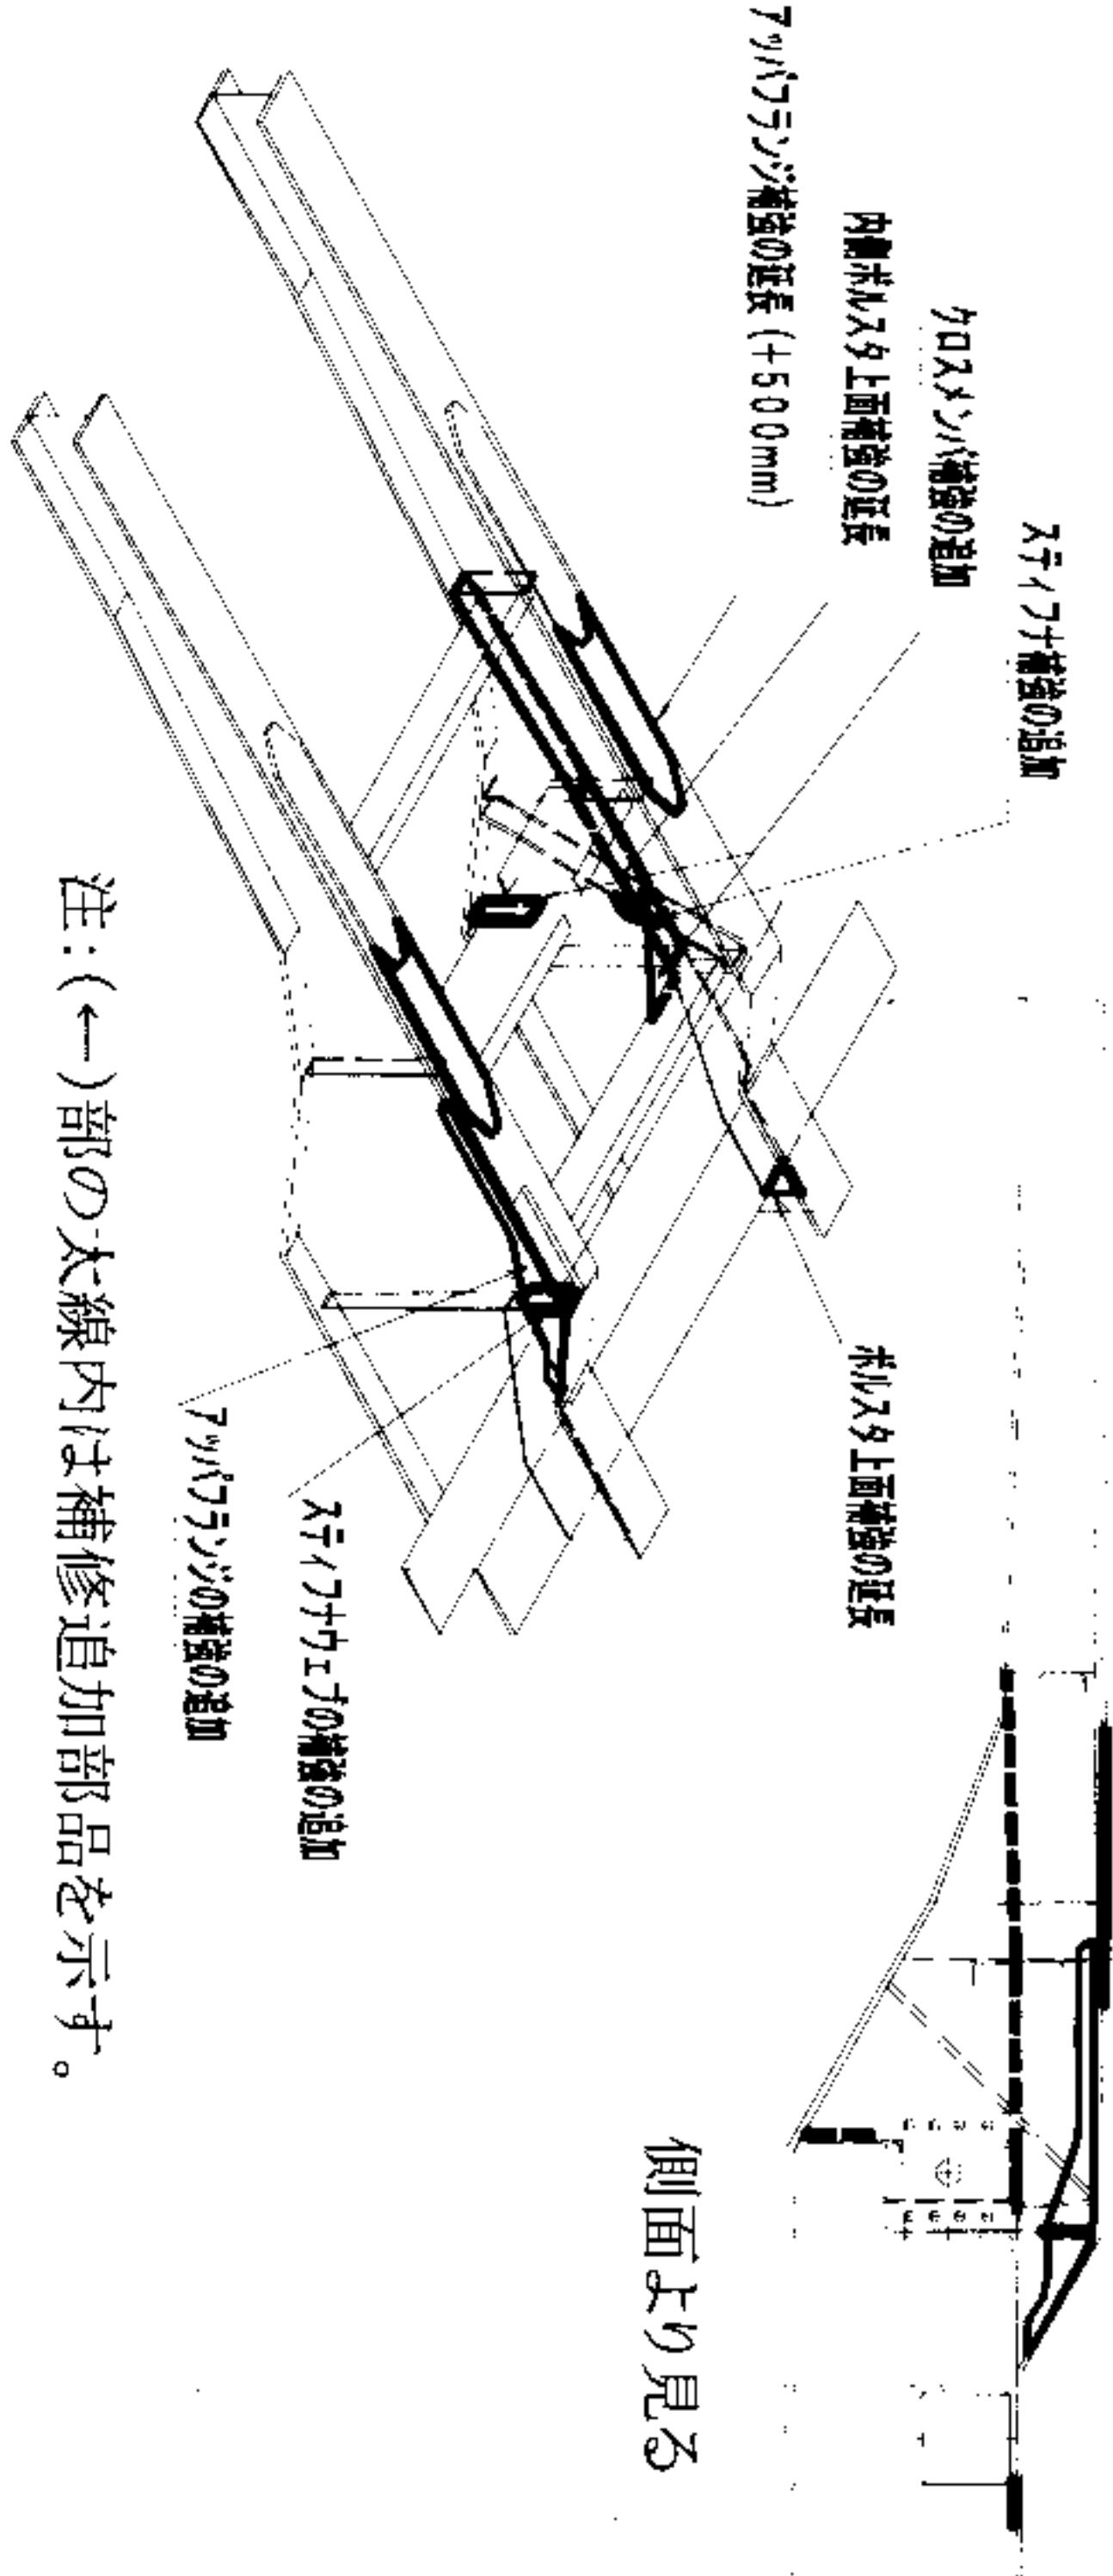
側面より見る

左前上部より見る

注：(←)部の太線内は補修追加部品を示す。

全車両、メインフレームの当該部の亀裂を確認し、亀裂が発生している場合は補修するとともに当該部に補強材を溶接で取り付け、亀裂が発生していない場合は当該部に補強材を溶接で取り付ける。
