## 改善箇所説明図

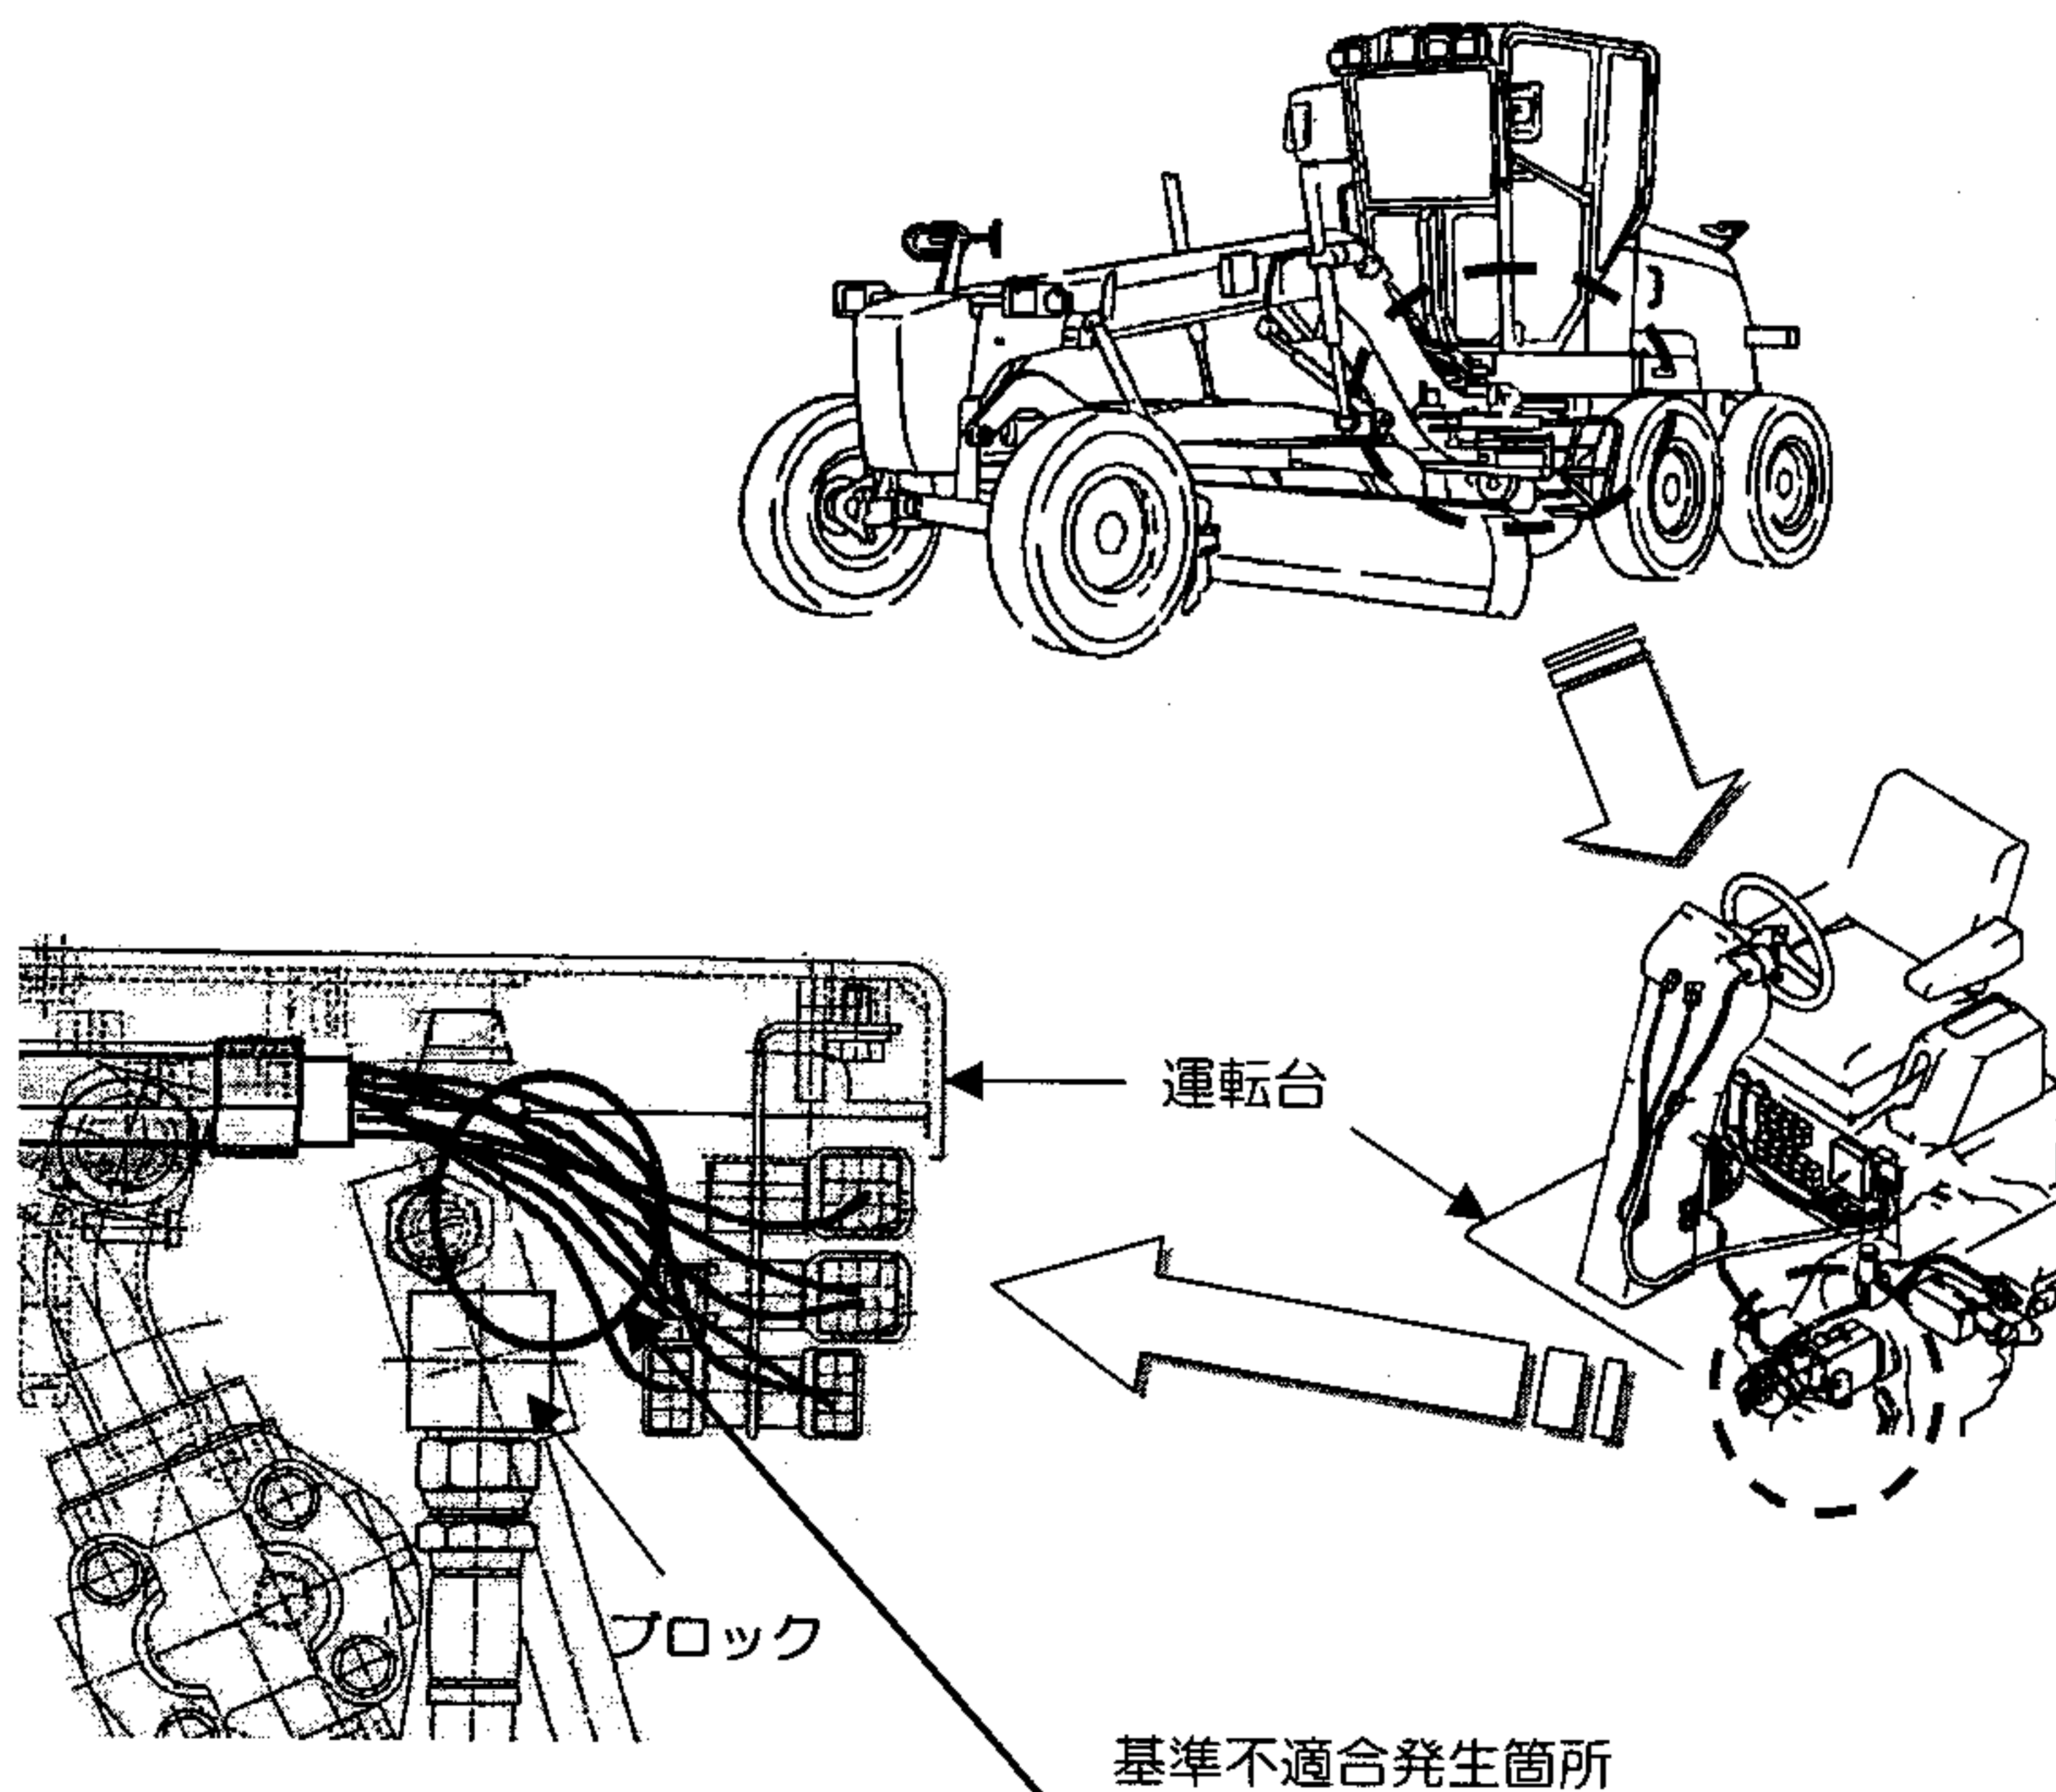
電気装置において、運転台を車台へ組み付ける際の作業方法が不適切なため、運転台下部の電気配線が油圧配管用ブロックと干渉して損傷したものがあり、走行中の振動等により当該配線が断線または回路が短絡し、灯火器類が作動しなくなるか、原動機が停止して再始動ができなくなるおそれがある。

全車両、当該部位を点検し、配線被覆に損傷痕があるものは、切断の上、単線コネクタで再接続した後、更にストラップで束ねる。
