## 改善箇所説明図

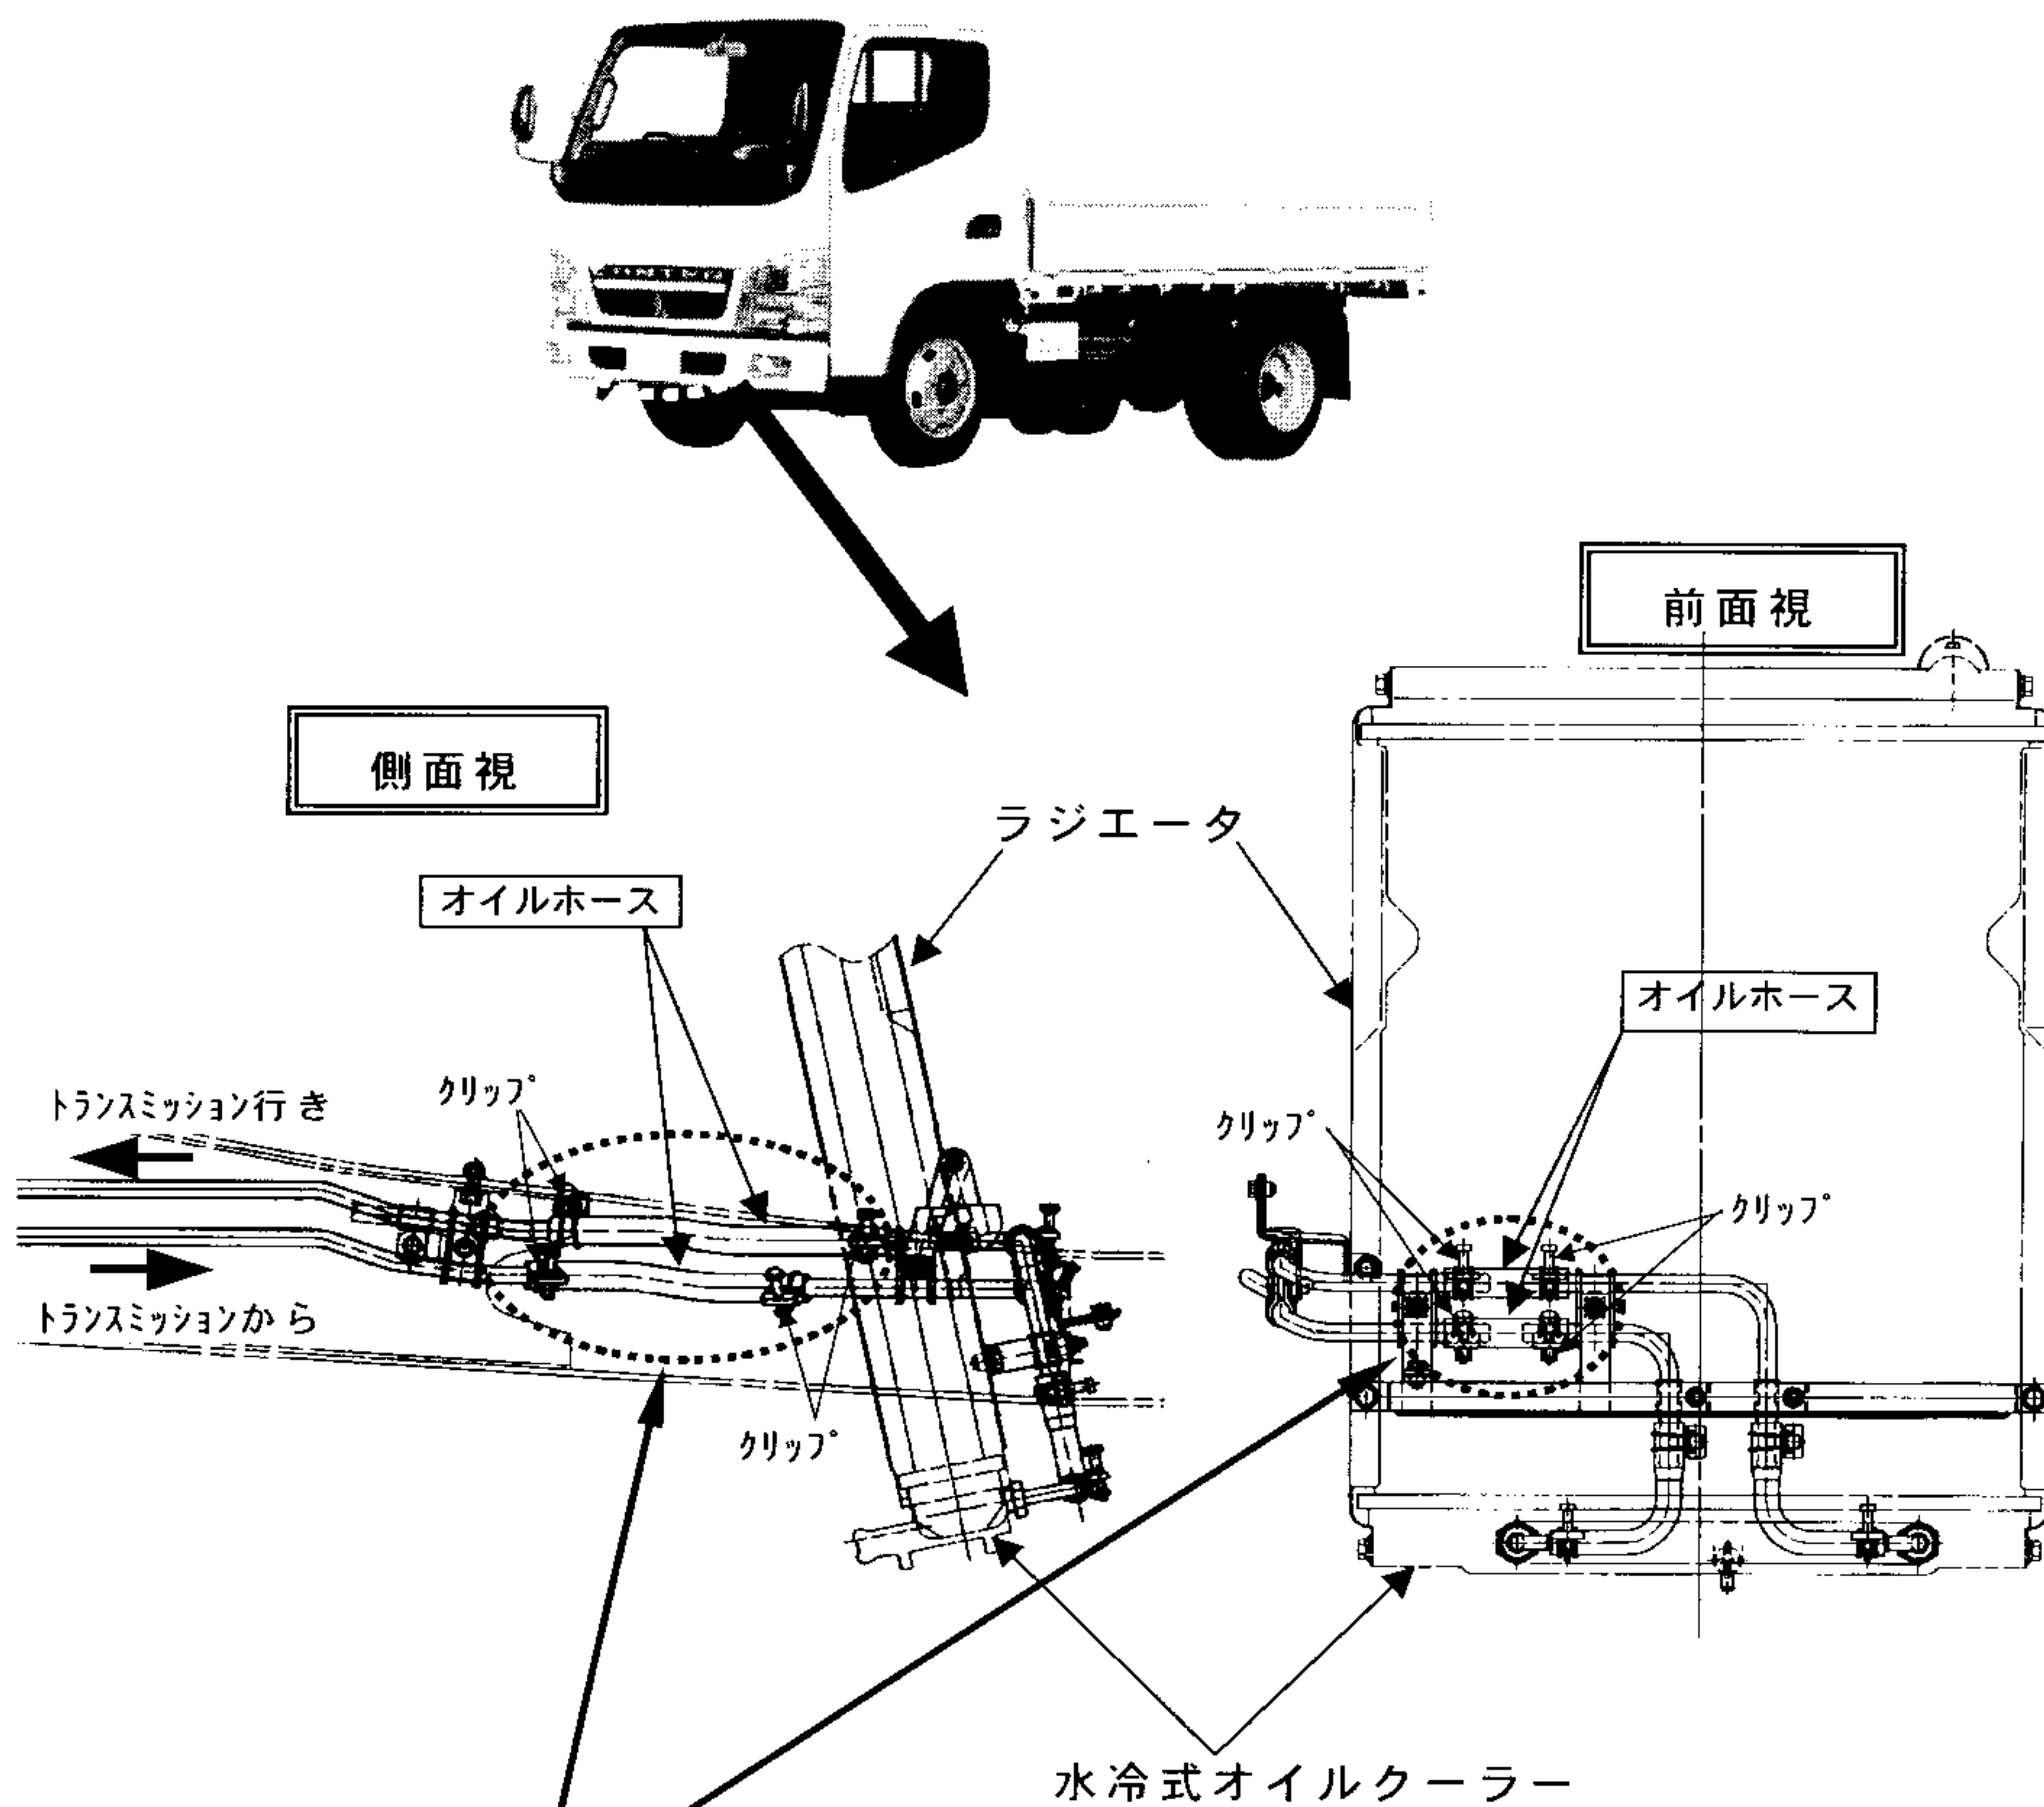
## 基準不適合発生箇所

自動変速機の油圧系統のオイルホースにおいて、当該ホースの加硫工程が不適切でゴム硬度の低いものがあるため、当該ホースのクリップによる締付力が低下し、最悪の場合、ホースが抜けてオイルが漏れ、走行できなくなるおそれがある。

全車両、オイルホースを良品と交換する。

注 : □ は、交換部品を示す。

識別：作業終了後右ドアピラー部ストライカ下部に青色シールを貼付けする。
