# 改善箇所説明図

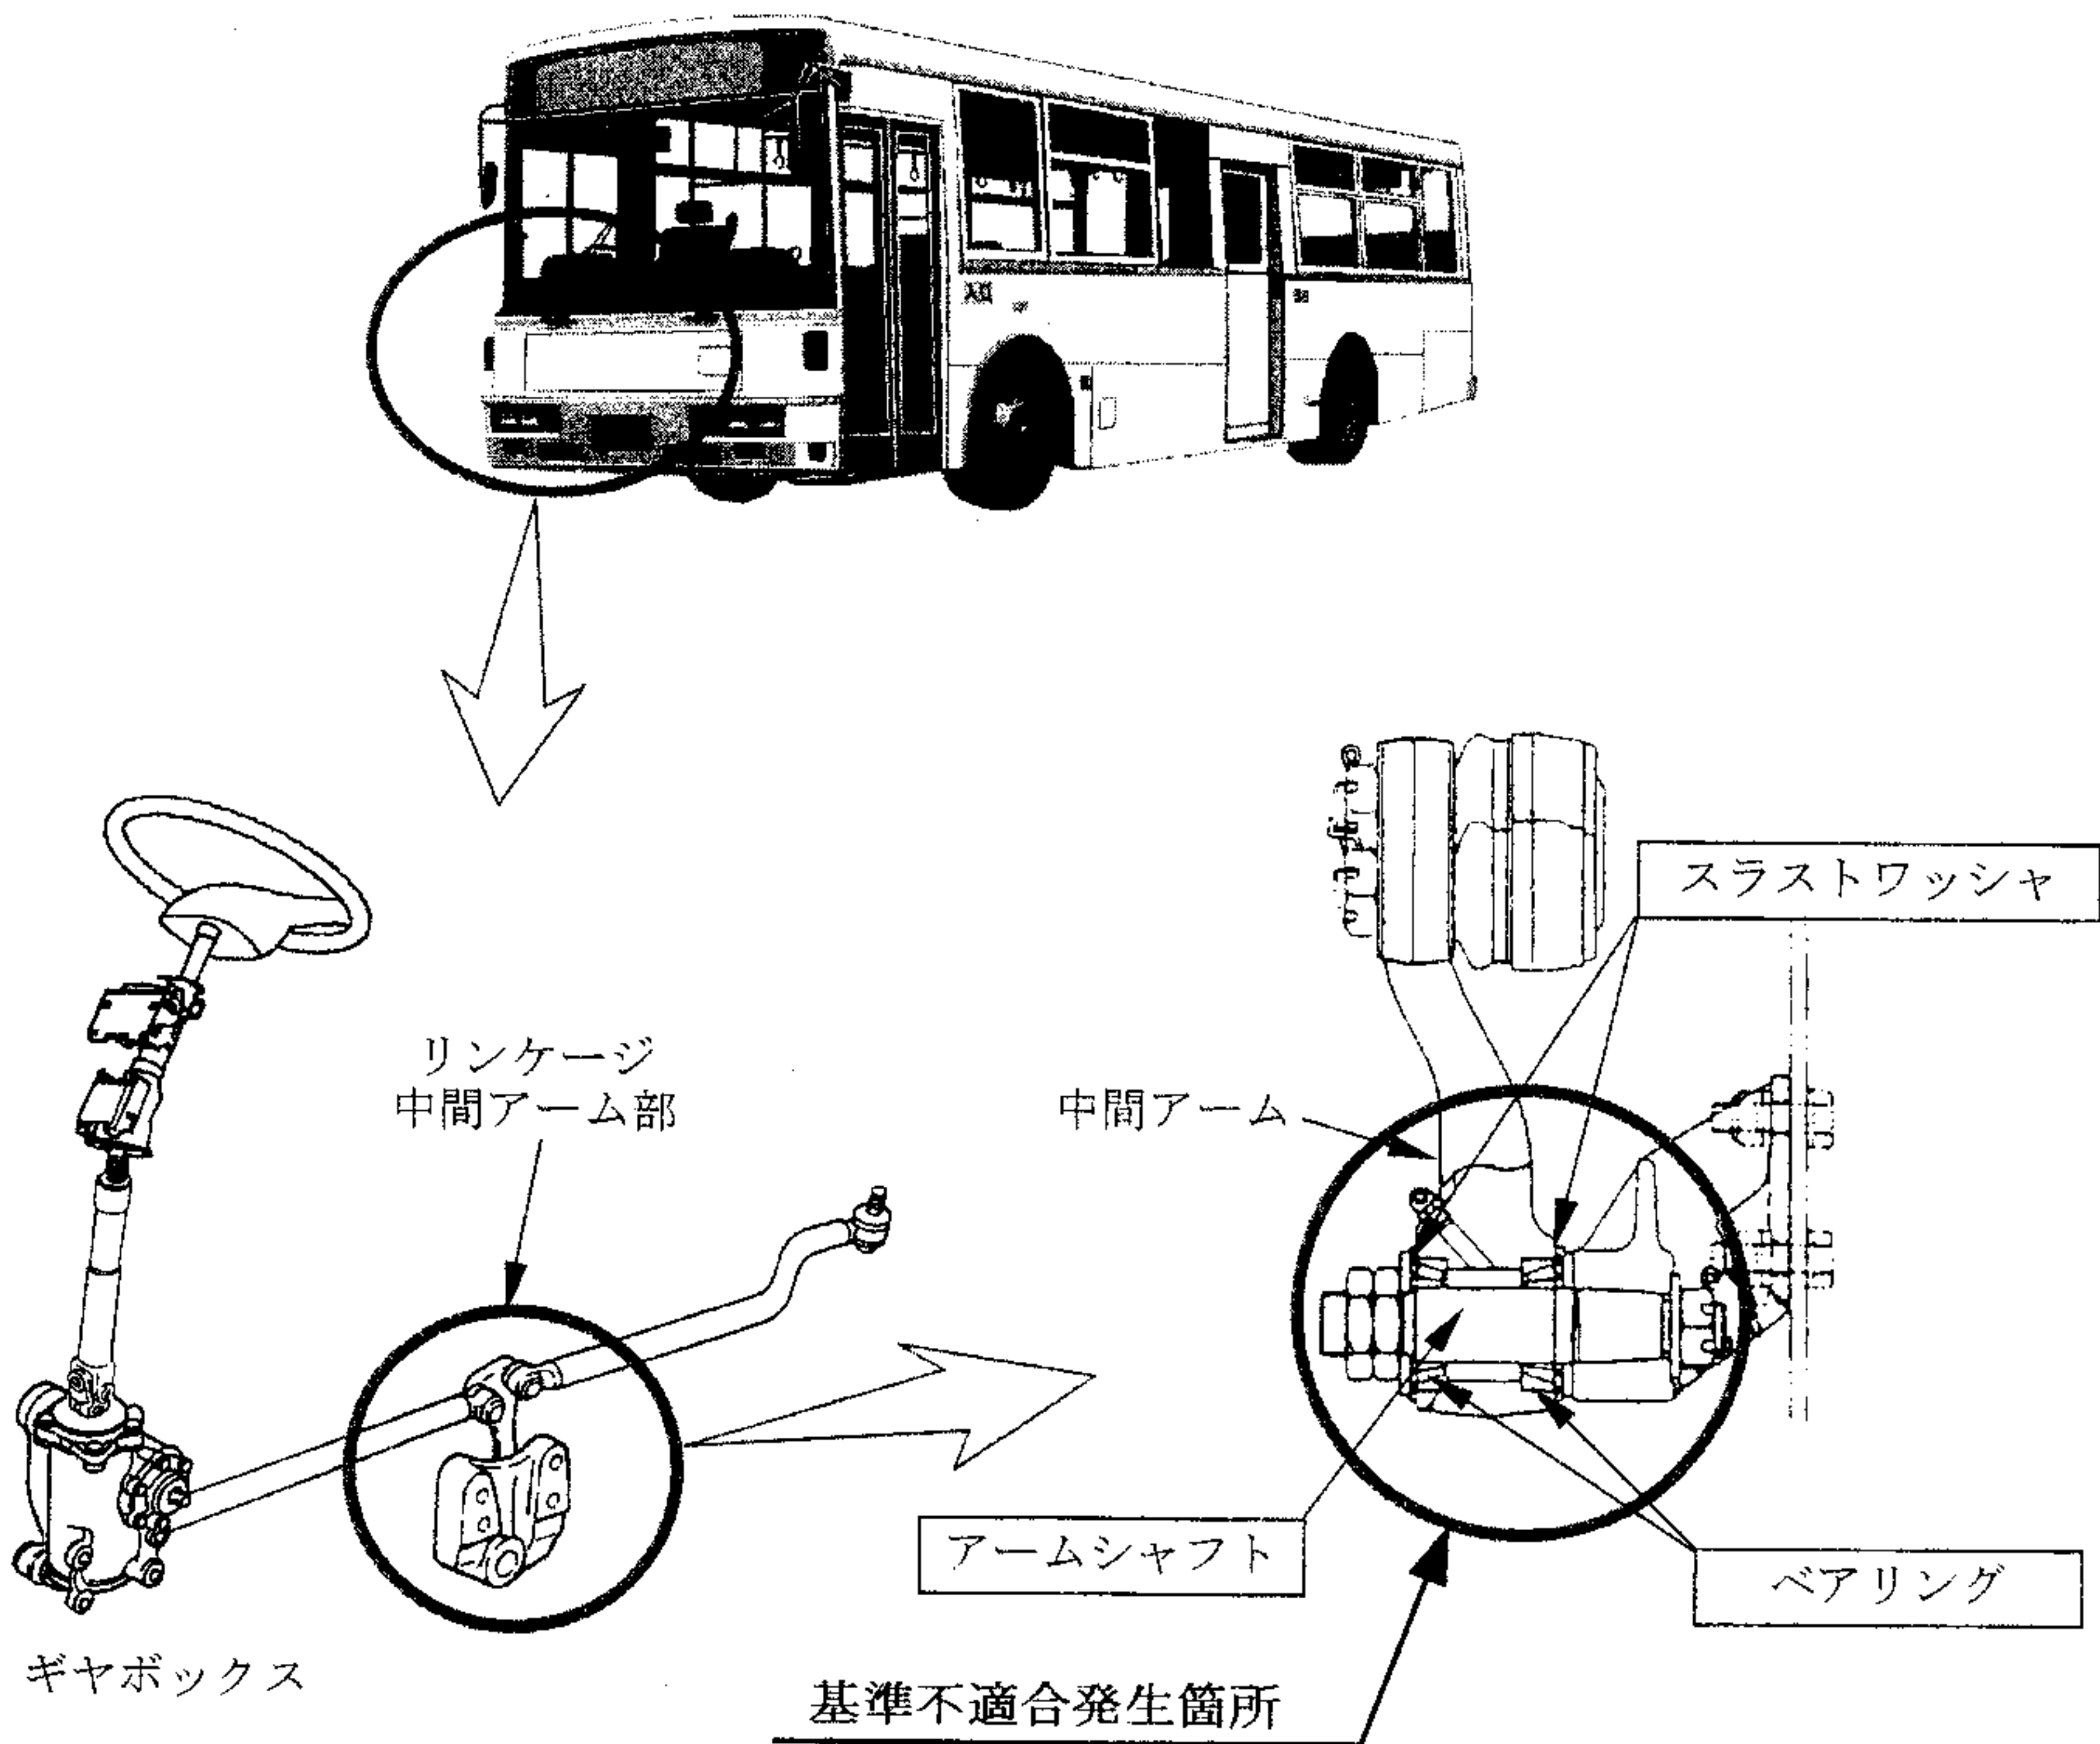
かじ取り装置のリンケージの中間アームシャフトにおいて、当該シャフトの強度が不適切なため曲がりが発生しているものがあり、そのままの状態で使用を続けると、ベアリングが破損し、最悪の場合、シャフトが折損してハンドル操作ができなくなるおそれがある。

対策品の供給までに時間を要することから、当面の暫定対策として、総走行距離の多い車両から、順次、アームシャフト、ベアリング及びスラストワッシャを新品に交換する。なお、対策品が準備でき次第、全車両、当該部位に対策を実施する。

識別：中間アーム側面に白色ペイントを塗布する。
