# 改善箇所説明図

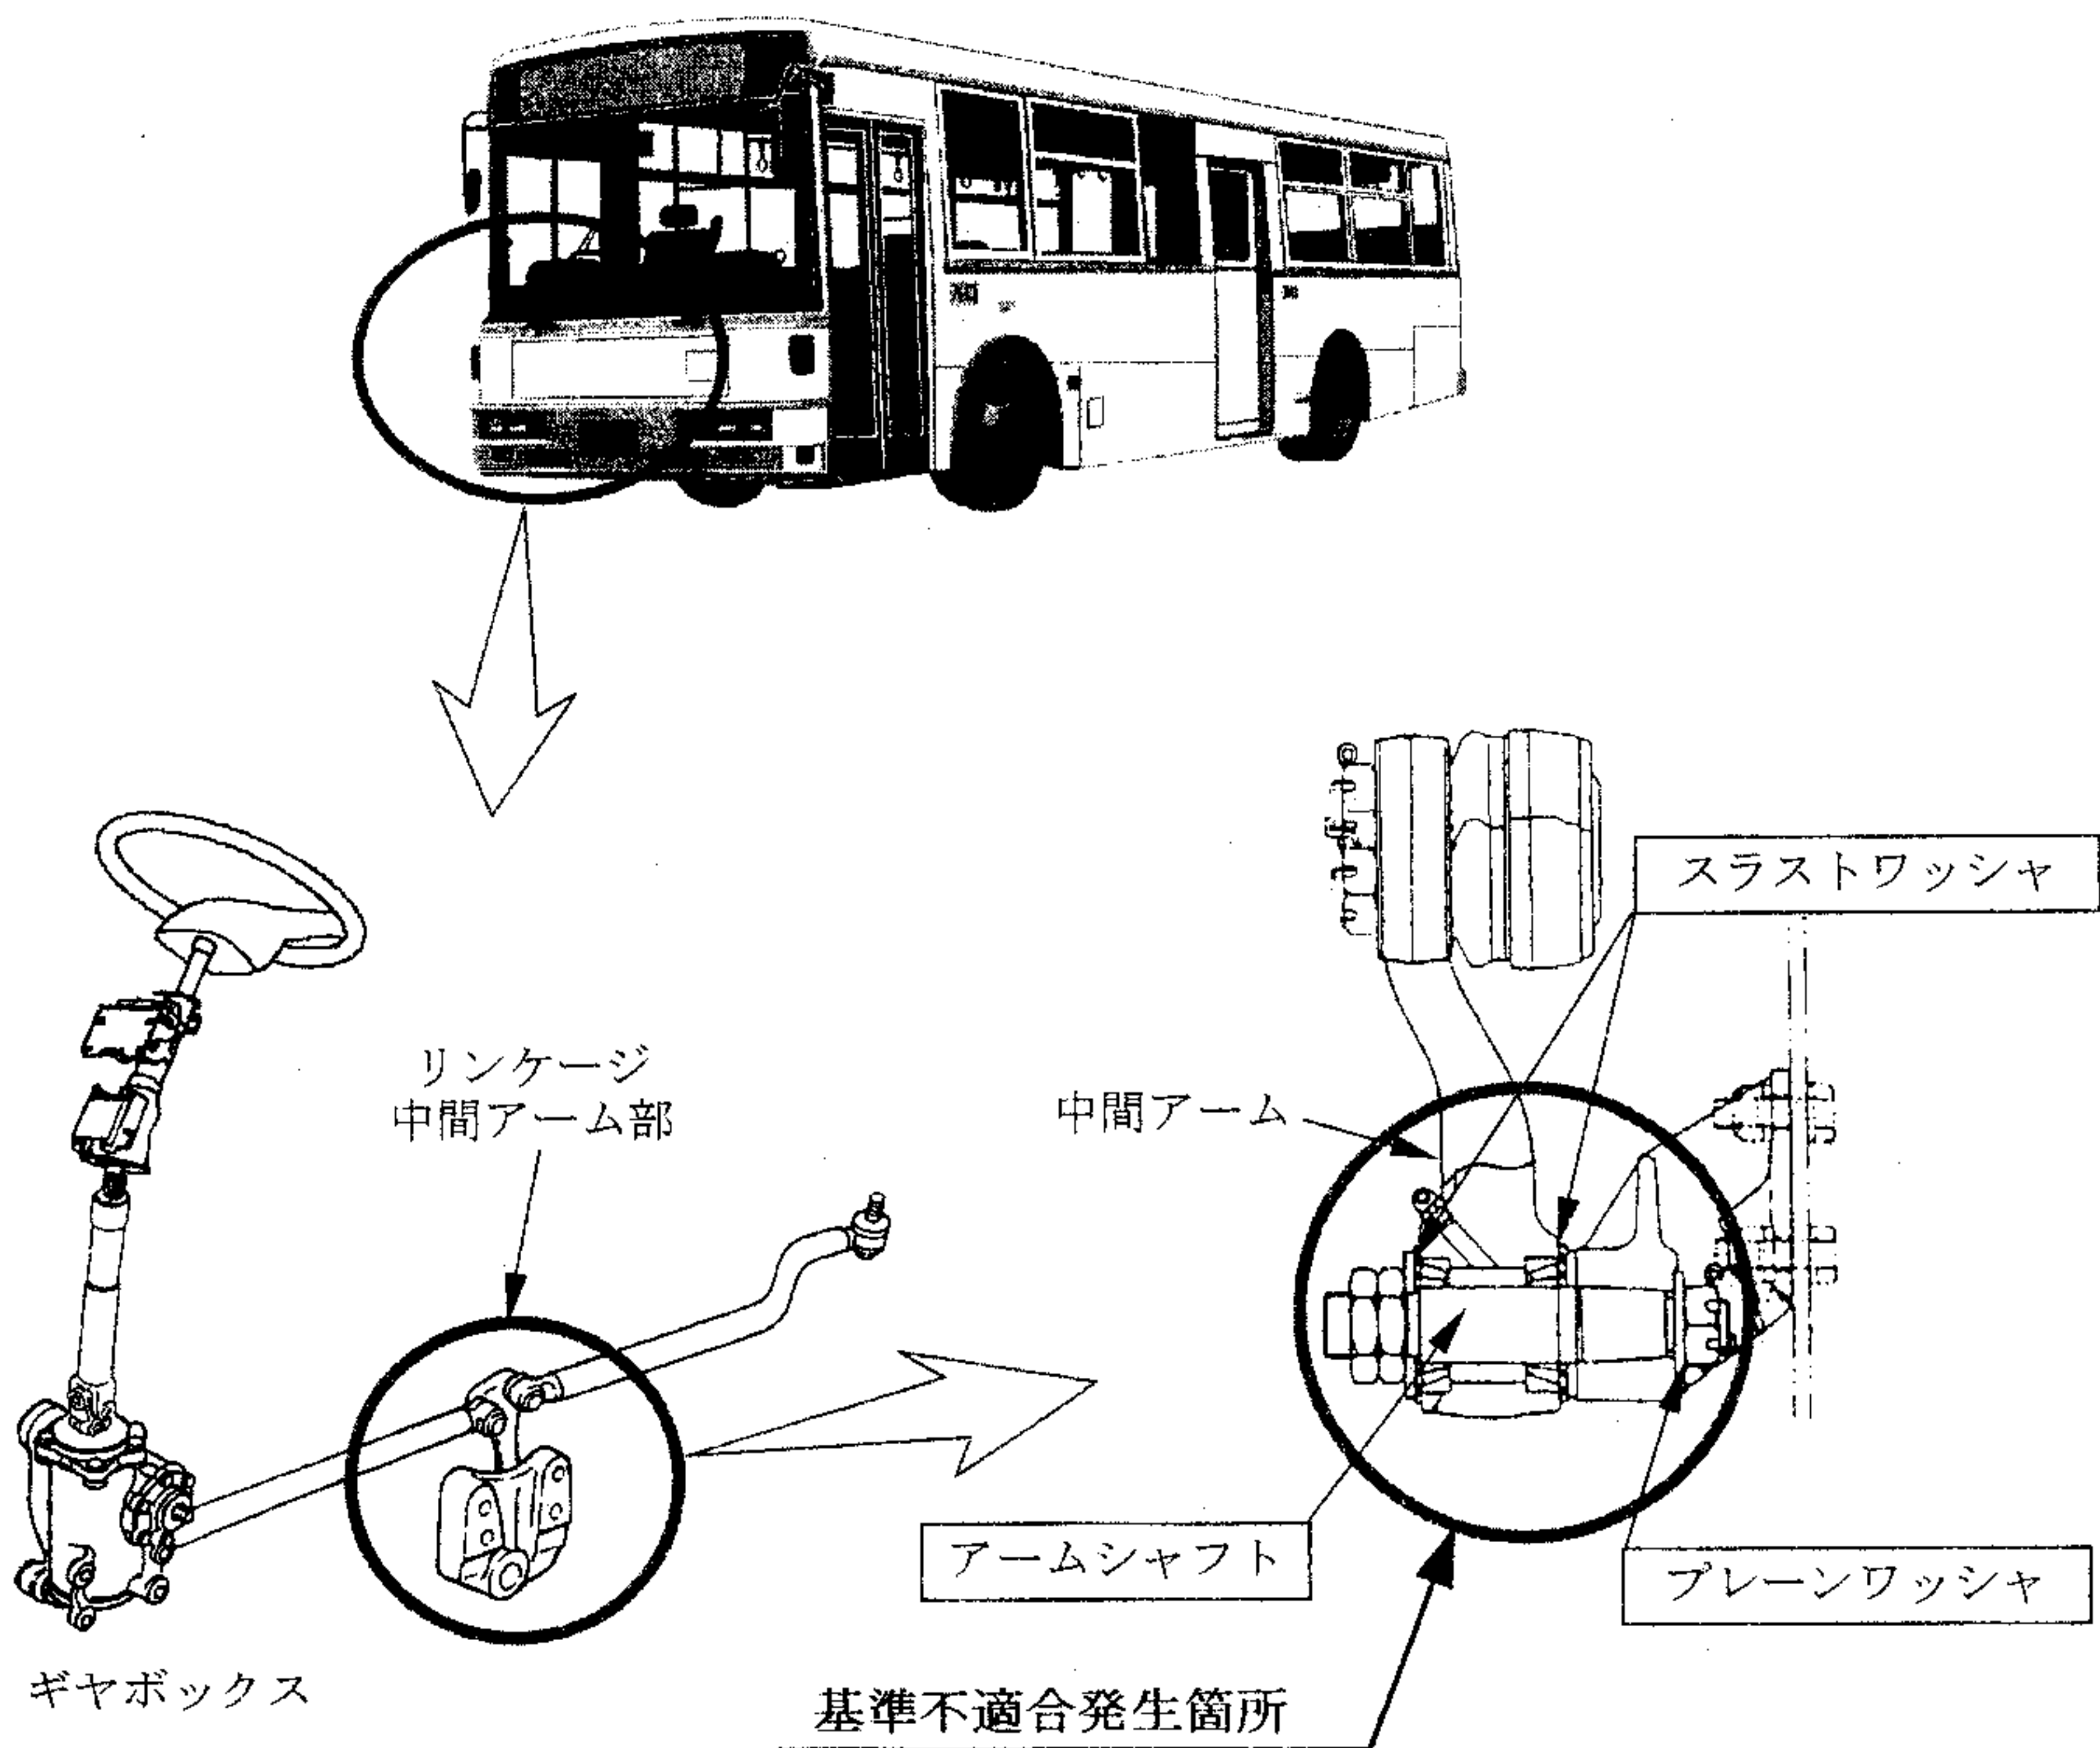
かじ取り装置のリンケージの中間アームシャフトにおいて、当該シャフトの強度が不適切なため曲がりが発生しているものがあり、そのままの状態で使用を続けると、ベアリングが破損し、最悪の場合、シャフトが折損してハンドル操作ができなくなるおそれがある。

全車両、アームシャフト、スラストワッシャおよびプレーンワッシャを対策品に交換する。

識別：中間アーム側面に黄色ペイントを塗布する。
