# 改善箇所説明図

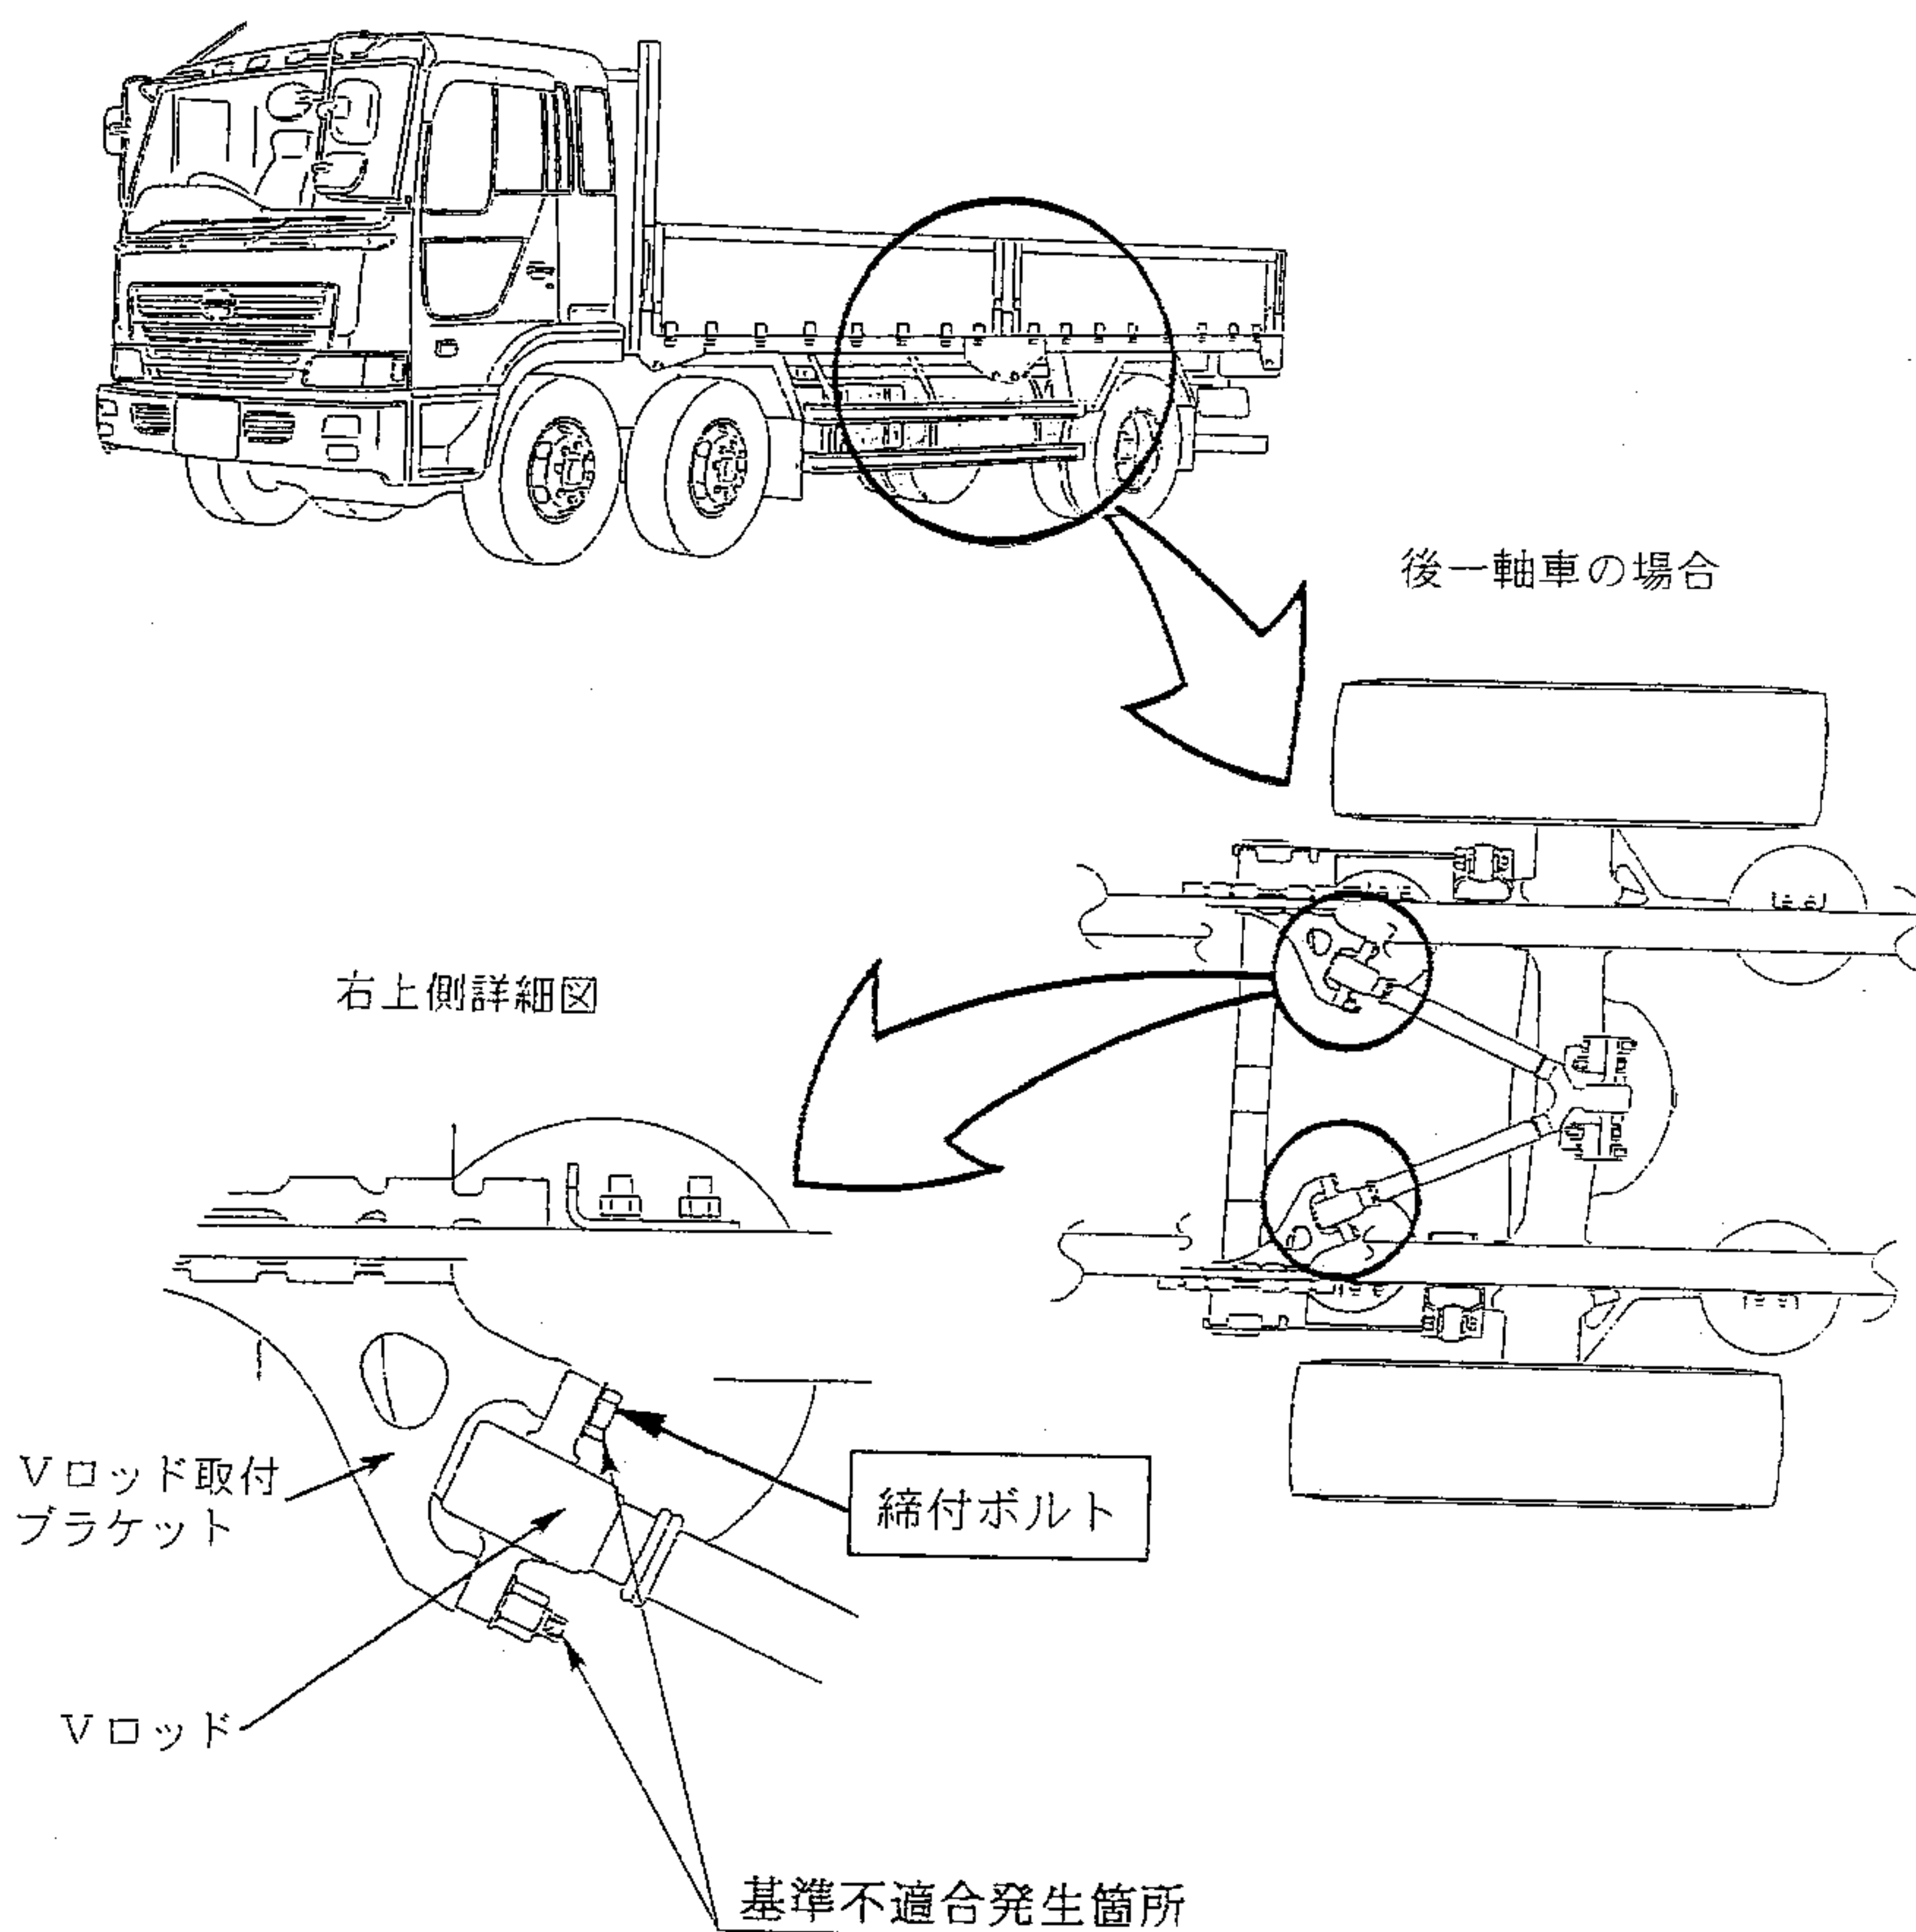
緩衝装置において、後車軸を車枠に固定するVロッド端部の締付ボルトの締付トルクが不足しているため、走行中の振動、荷重で当該ボルトが疲労折損してVロッドが車枠から離脱し、後車軸が横方向にずれて走行安定性がそこなわれるおそれがある。

- ① 全車両、当該締付ボルトを新品に交換する。
- ② 全車両点検し、Vロッド及びVロッド取付ブラケットの締付面が傷付いている場合は、新品と交換する。
