## 改善箇所説明図

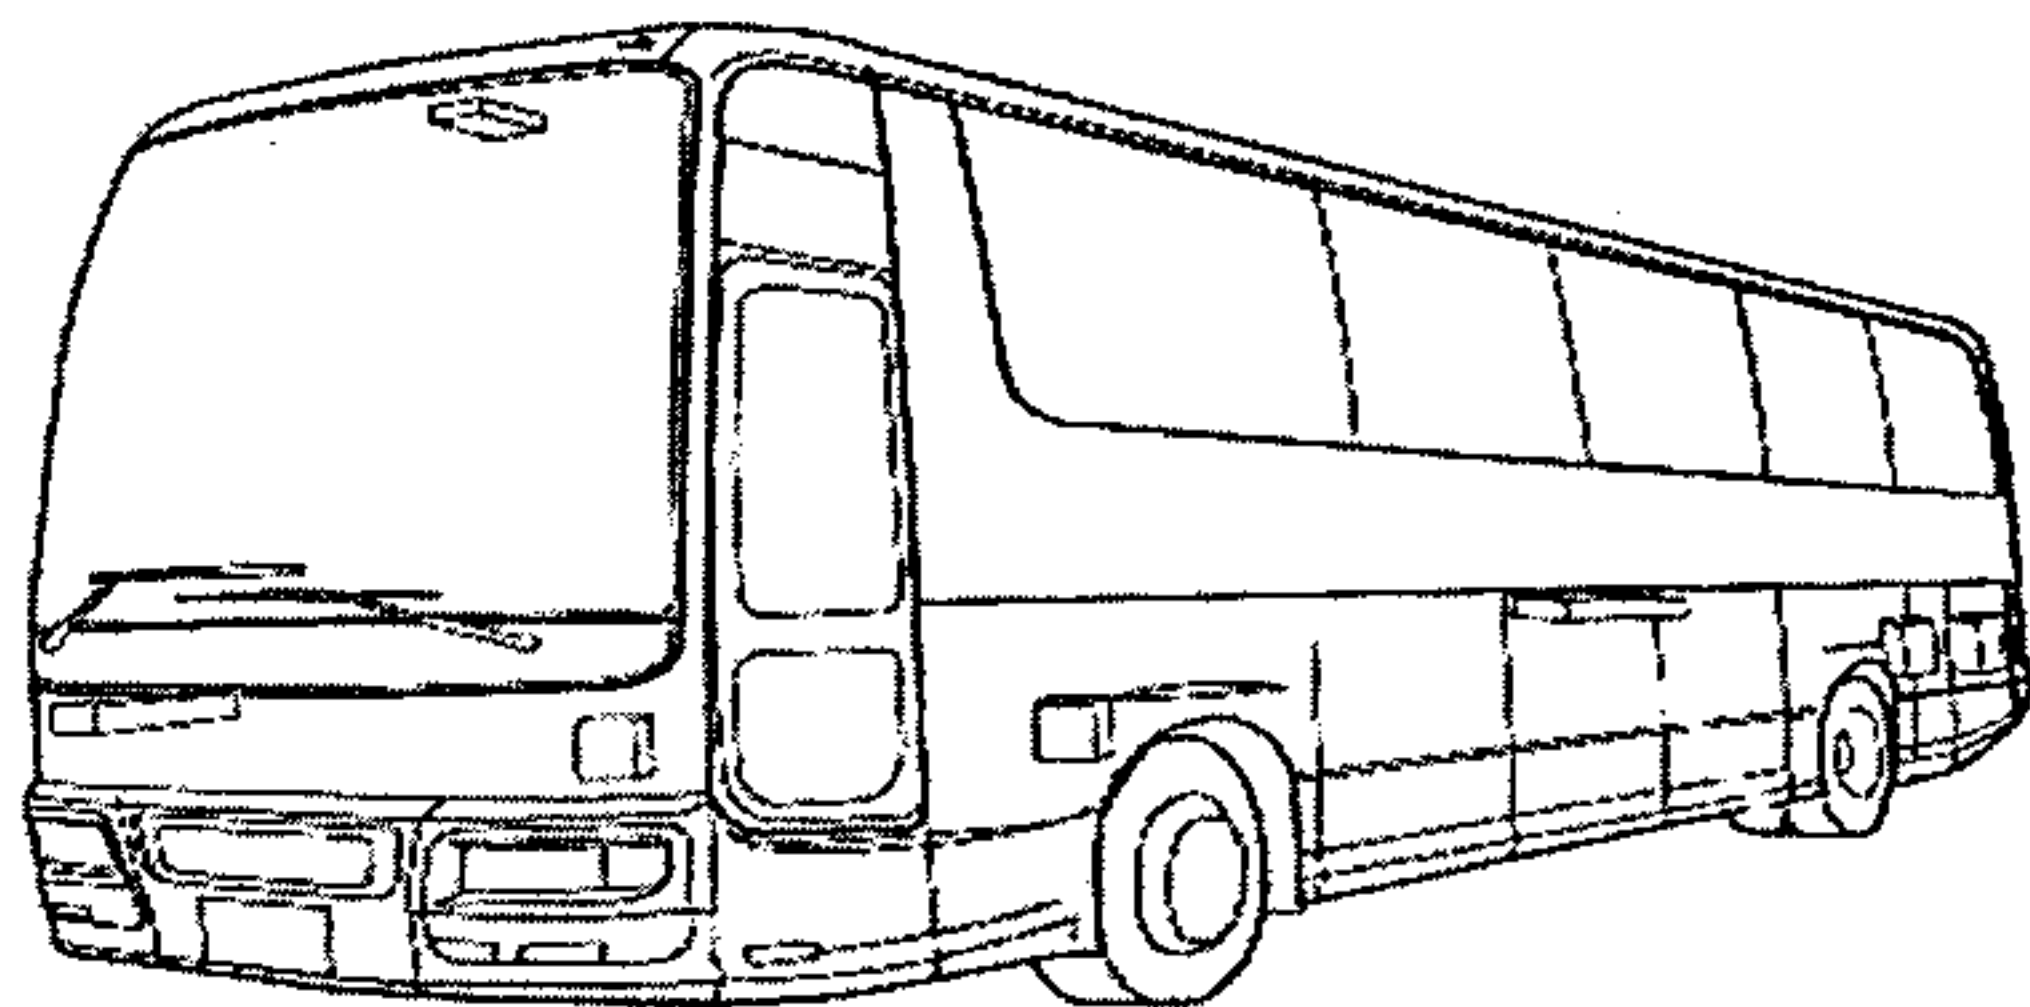
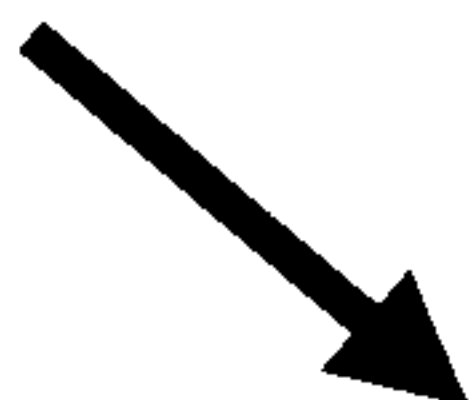
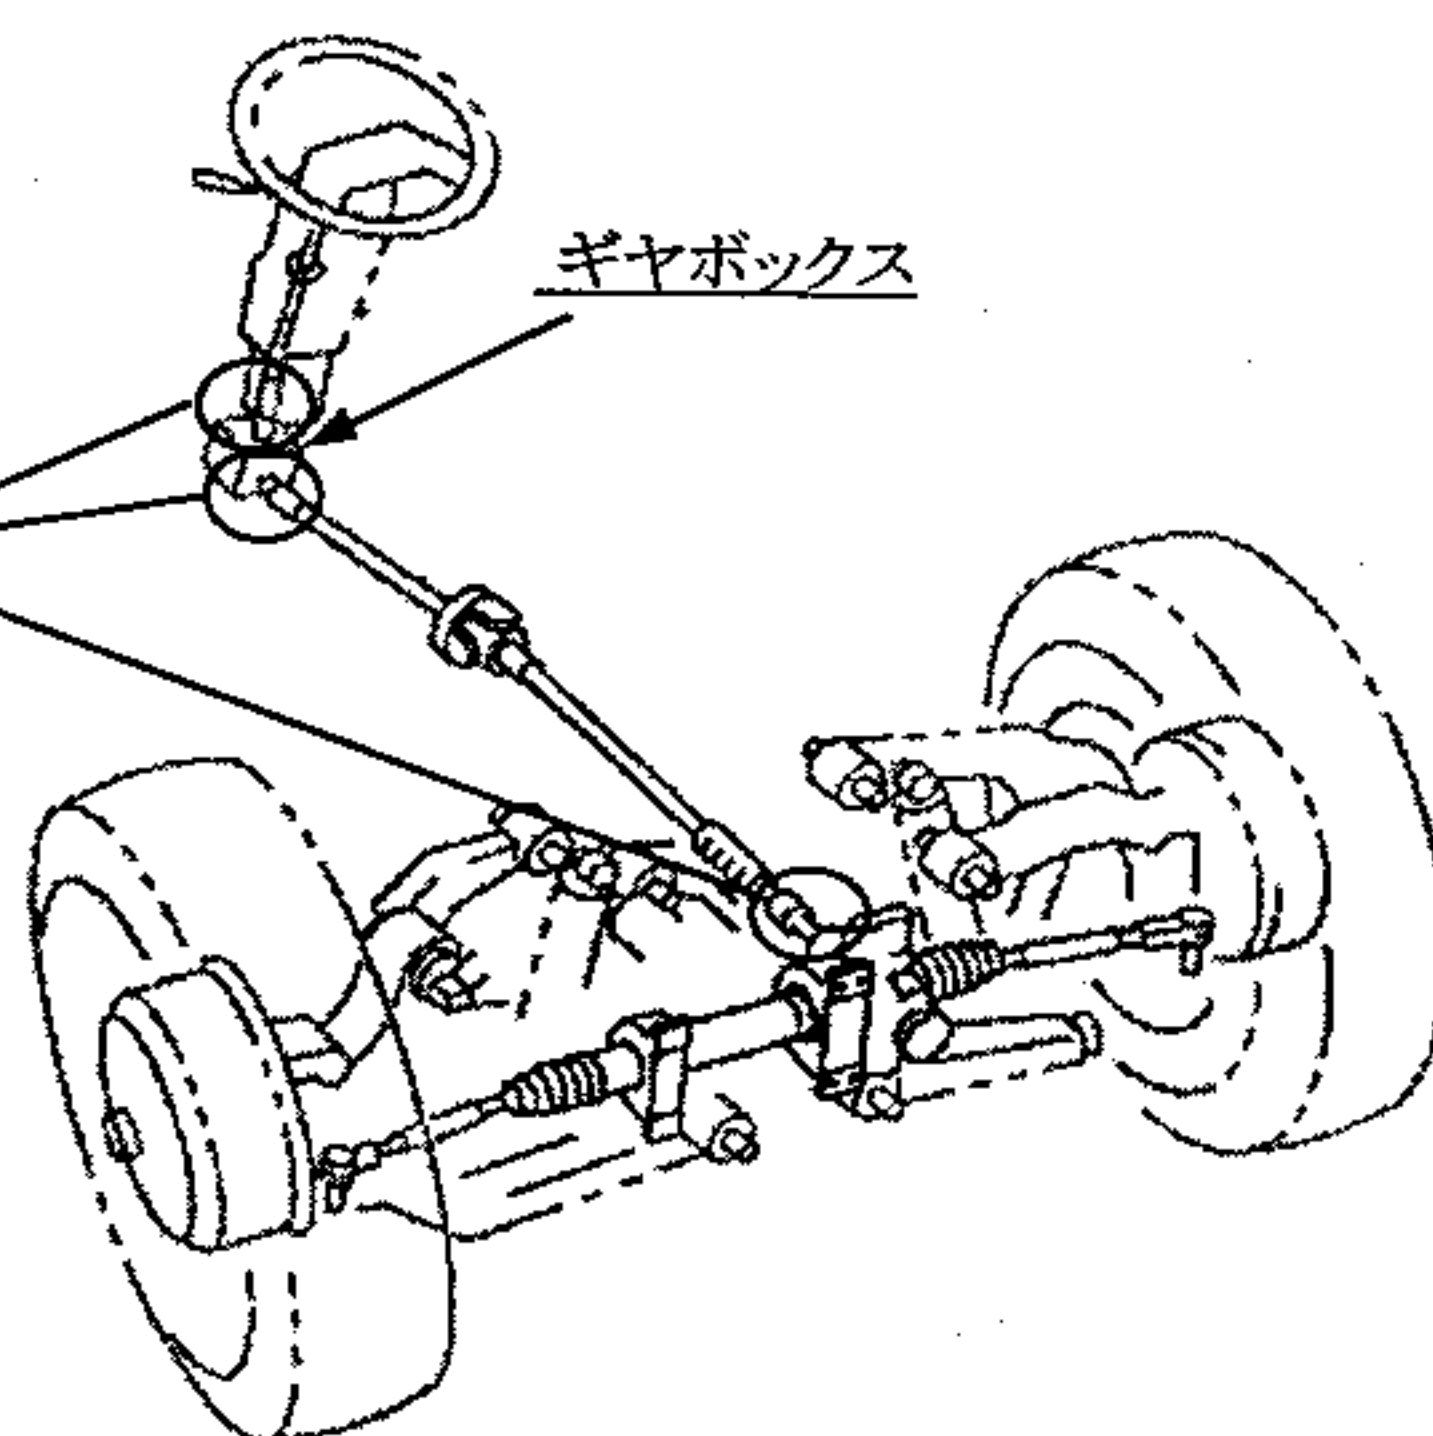
基準不適合発生箇所

かじ取り装置において、ステアリングシャフトの継ぎ手部の組み付け位置が不適切なため、継ぎ手が正しい位置に固定されていないものがあり、そのままの状態で使用を続けると、最悪の場合、当該継ぎ手部が外れ、かじ取り操作ができなくなるおそれがある。

全車両点検し、当該継ぎ手の組み付け位置が不適切なものは、正規の位置に組み付けなおす。
