## 改善箇所説明図

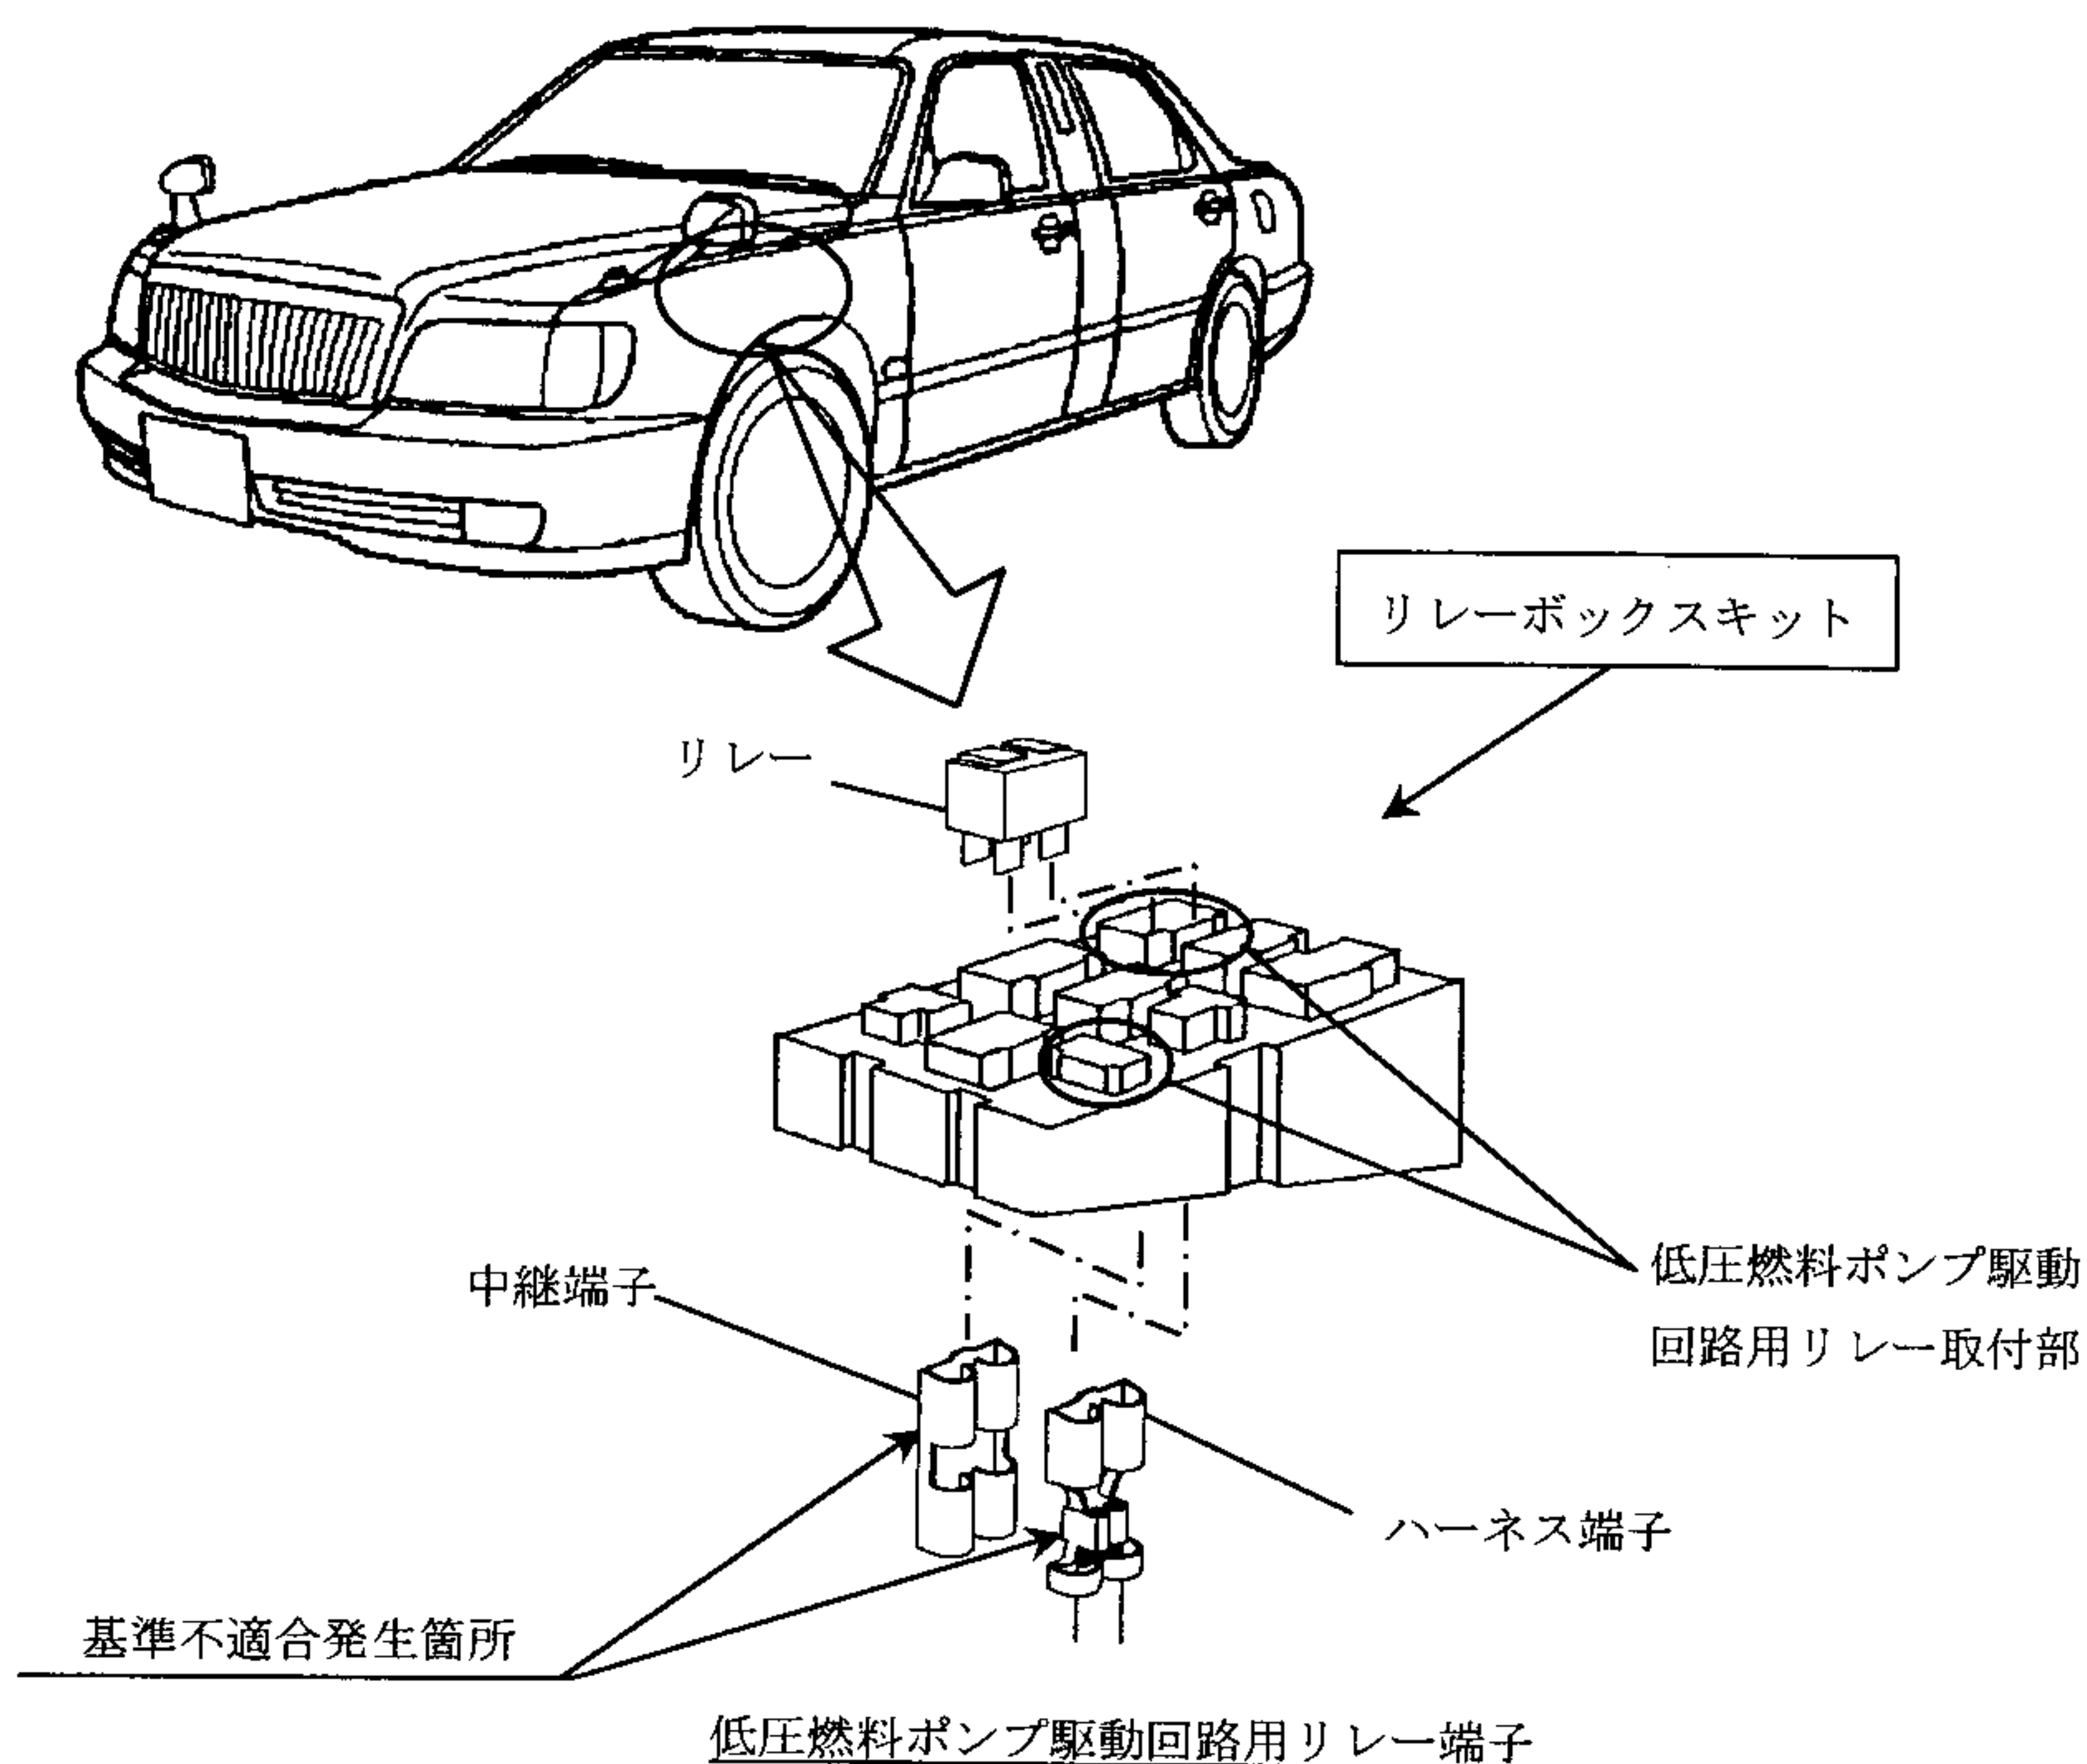
電気装置において、V型8気筒エンジン搭載車でリレーボックス内にある低圧燃料ポンプ駆動回路用リレー端子の材質が不適切なため、エンジンルーム内の温度上昇及び当該ポンプの駆動時の発熱により、当該リレー端子が塑性変形して導通不良に至り、最悪の場合、当該ポンプが作動しなくなり、エンストし再始動ができなくなるおそれがある。

| リレー端子材質<br>耐熱温度 | 改善前<br>120℃ | 改善後<br>150℃ |

全車両、耐熱性向上材質に変更した対策品端子を組み込んだリレーボックスキットと交換する。

識別：リレーボックスの点検用端子取付部に白色丸ペイントを塗布。
