## 改善箇所説明図

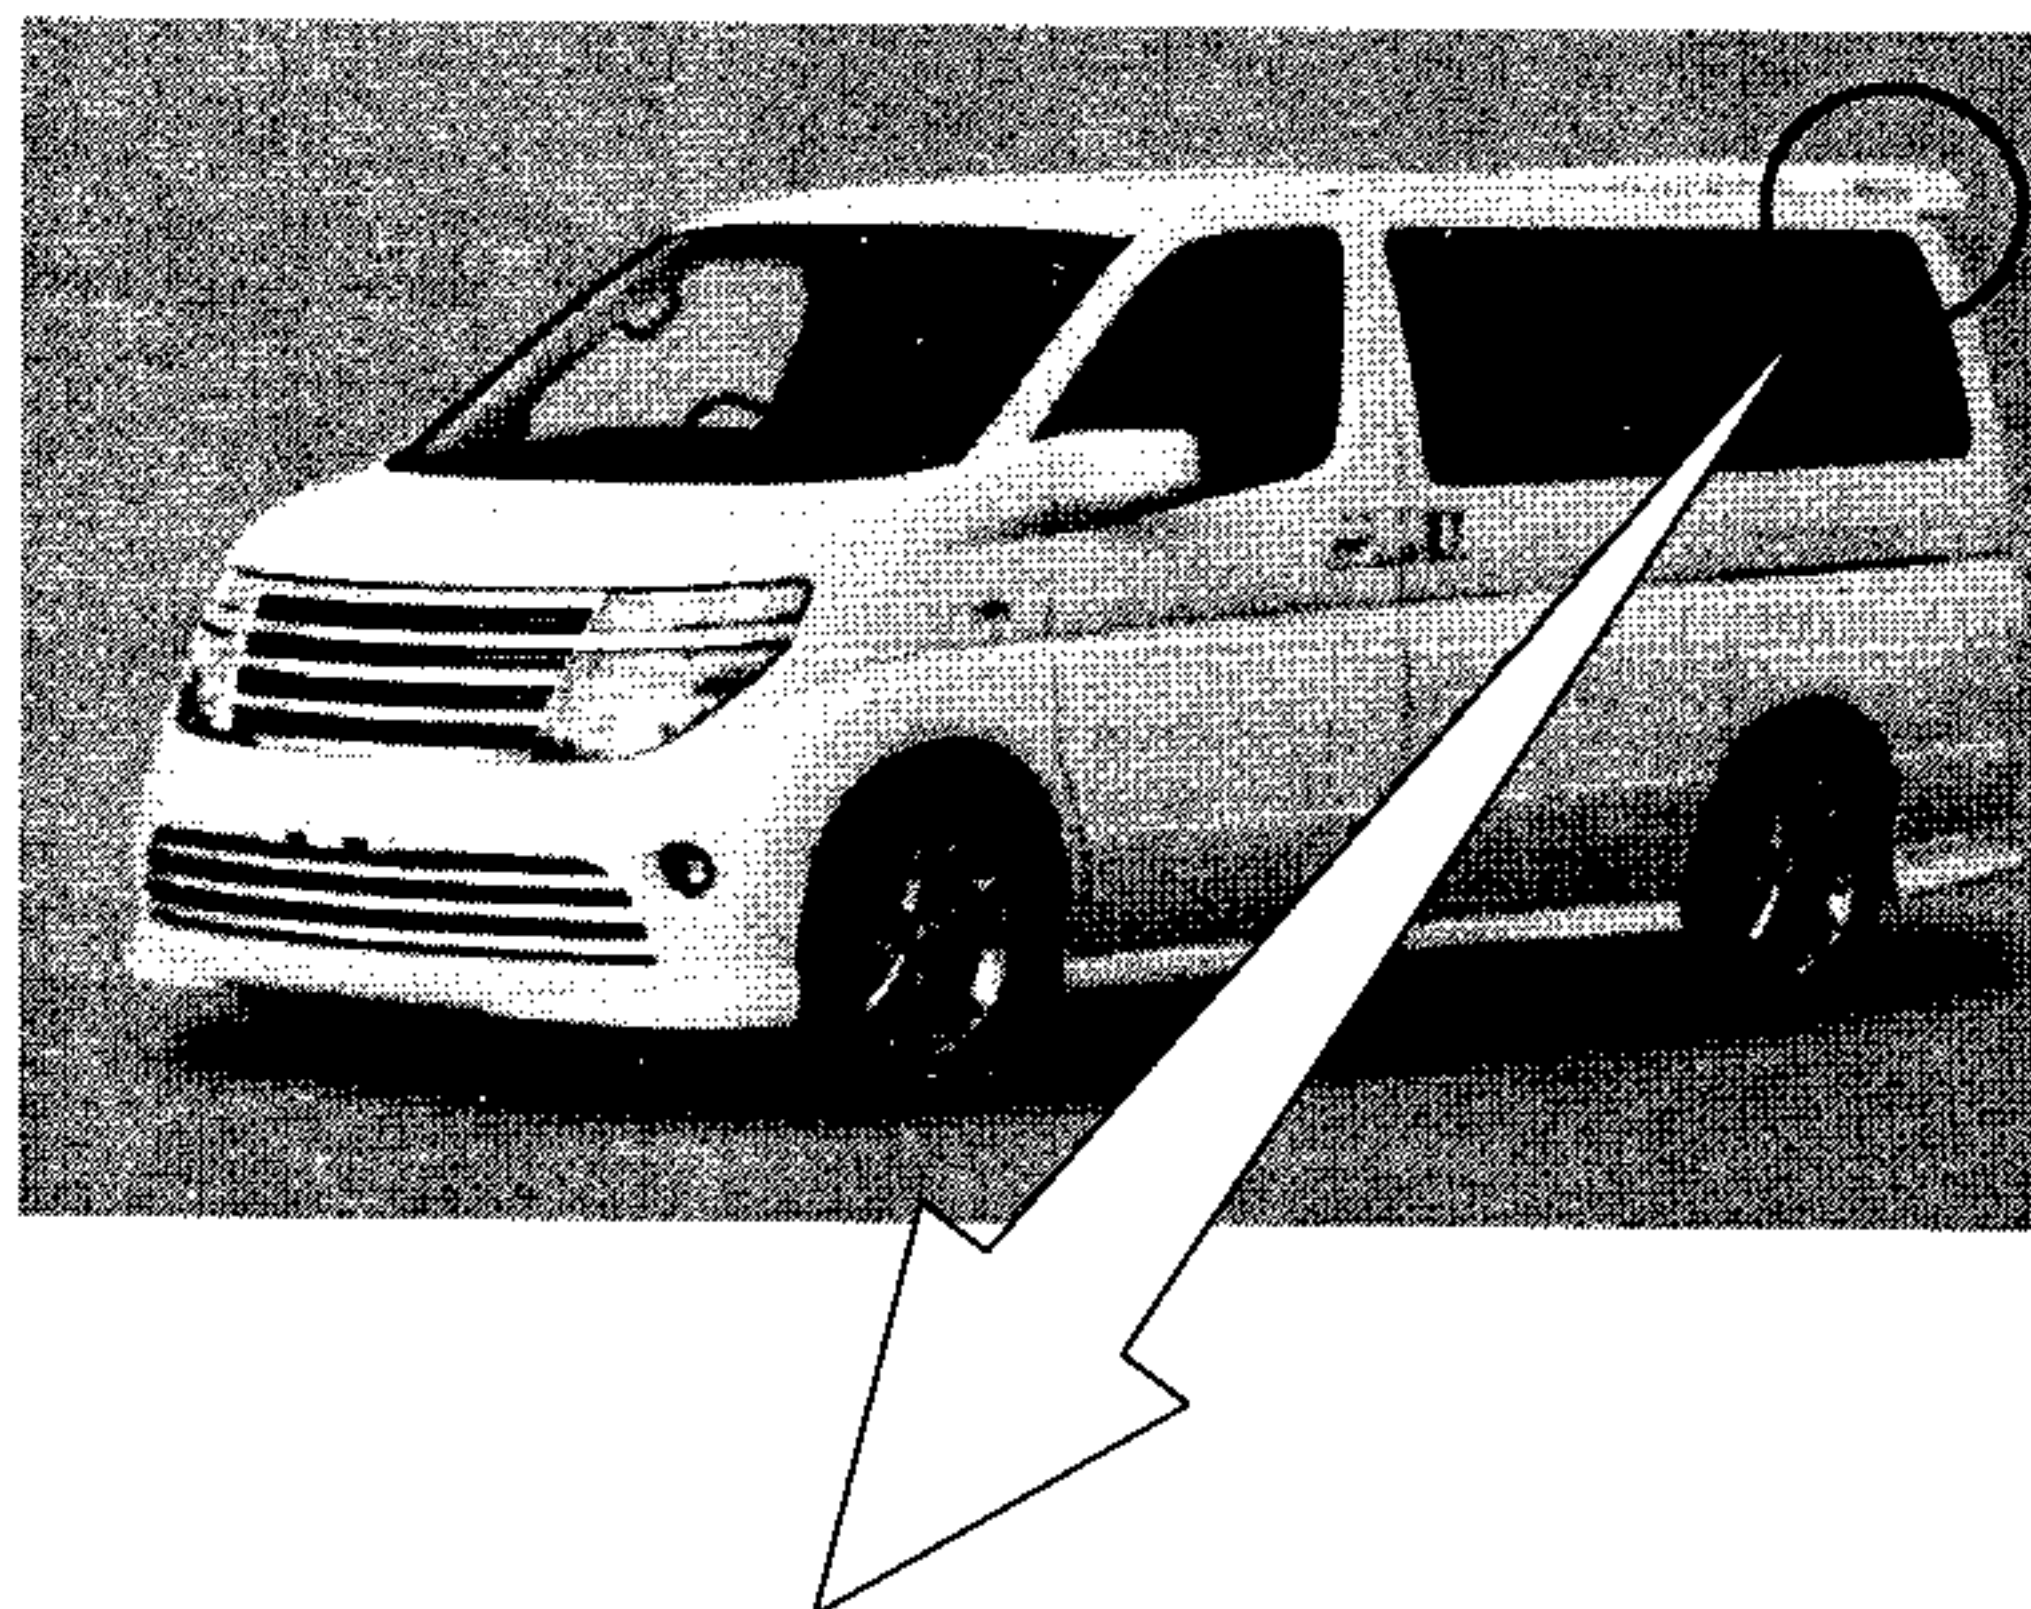
| 改善前 | 改善後 |

### 基準不適合発生箇所

架装メーカーで設定しているエアスポイラにおいて、形状が不適切なため、エアスポイラの構造基準を満足していない。

| 改善前 | 改善後 |
|---|---|
| <p>130 mm</p> <p>エアスポイラ</p> | <p>178 mm</p> <p><b>改善の内容</b><br/>全車両、当該エアスポイラを対策品と交換する。</p> |
