## 改善箇所説明図

### 基準不適合発生箇所

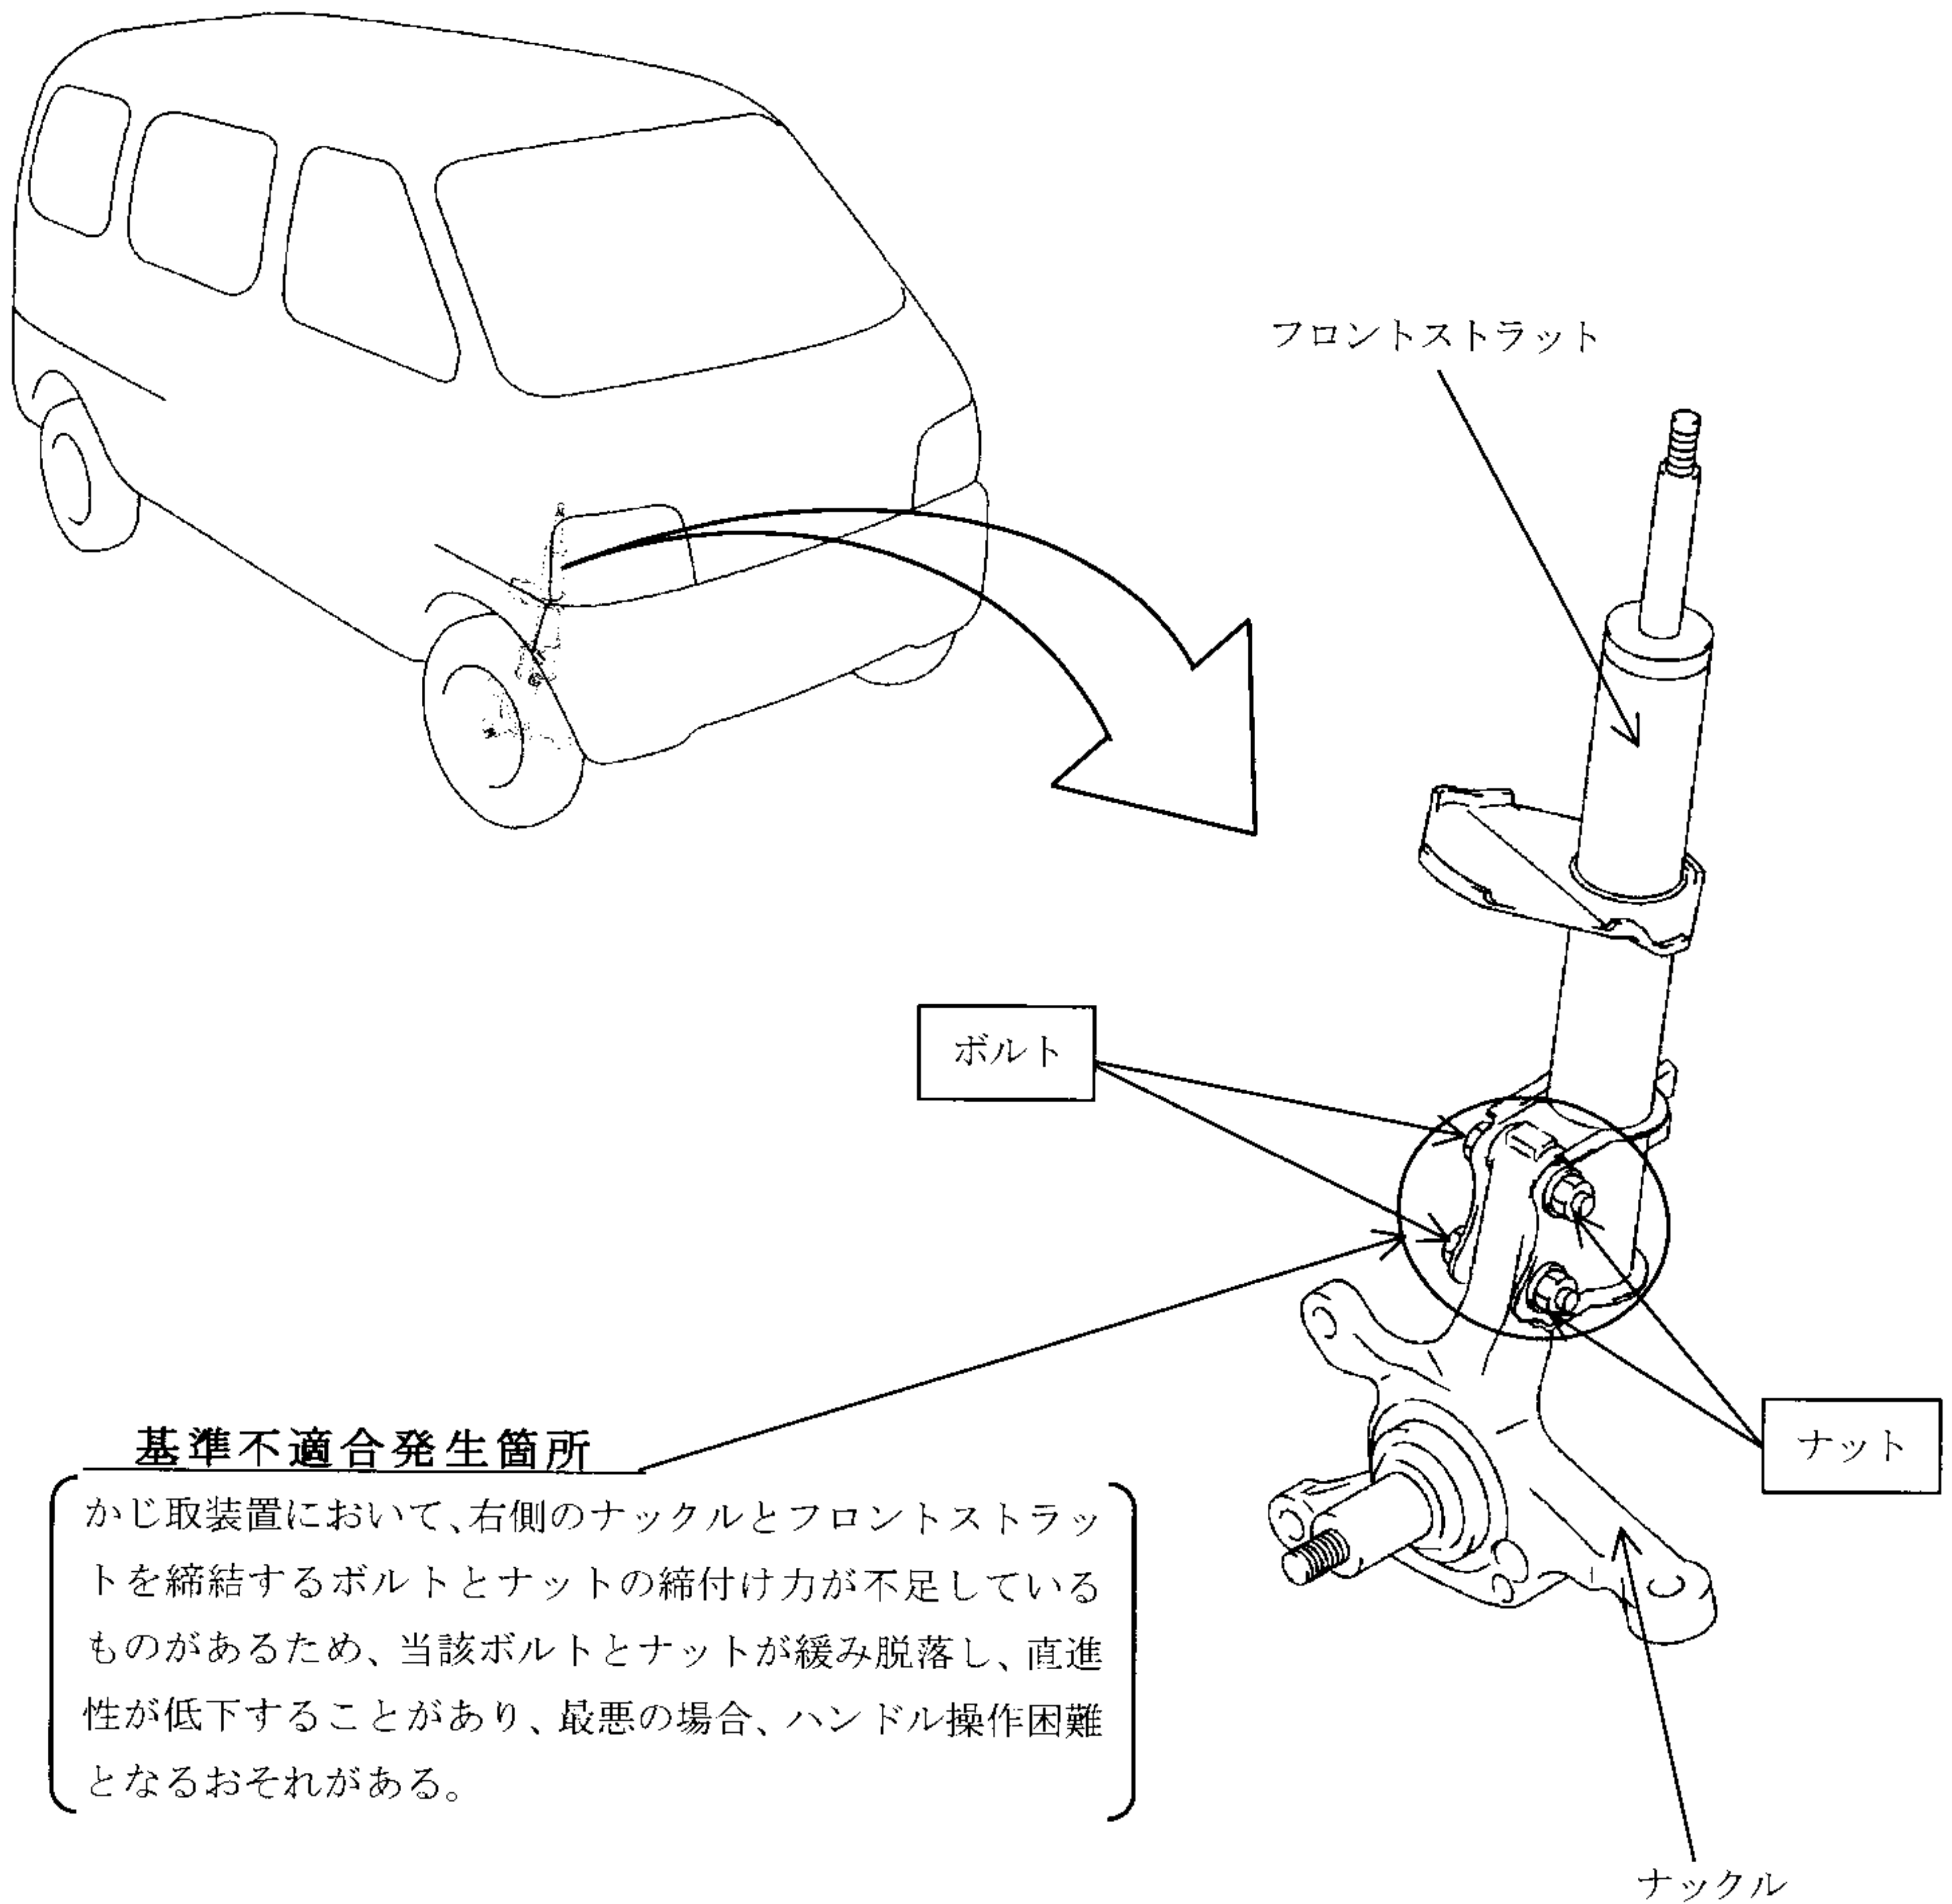
かじ取装置において、右側のナックルとフロントストラットを締結するボルトとナットの締付け力が不足しているものがあるため、当該ボルトとナットが緩み脱落し、直進性が低下することがあり、最悪の場合、ハンドル操作困難となるおそれがある。

全車両、当該ボルト及びナットを規定トルクで締付ける。ナットが脱落しているものは新品のボルトとナットに交換する。

識別：IDプレートの右下に赤色シールを貼付する。
