# 改善箇所説明図

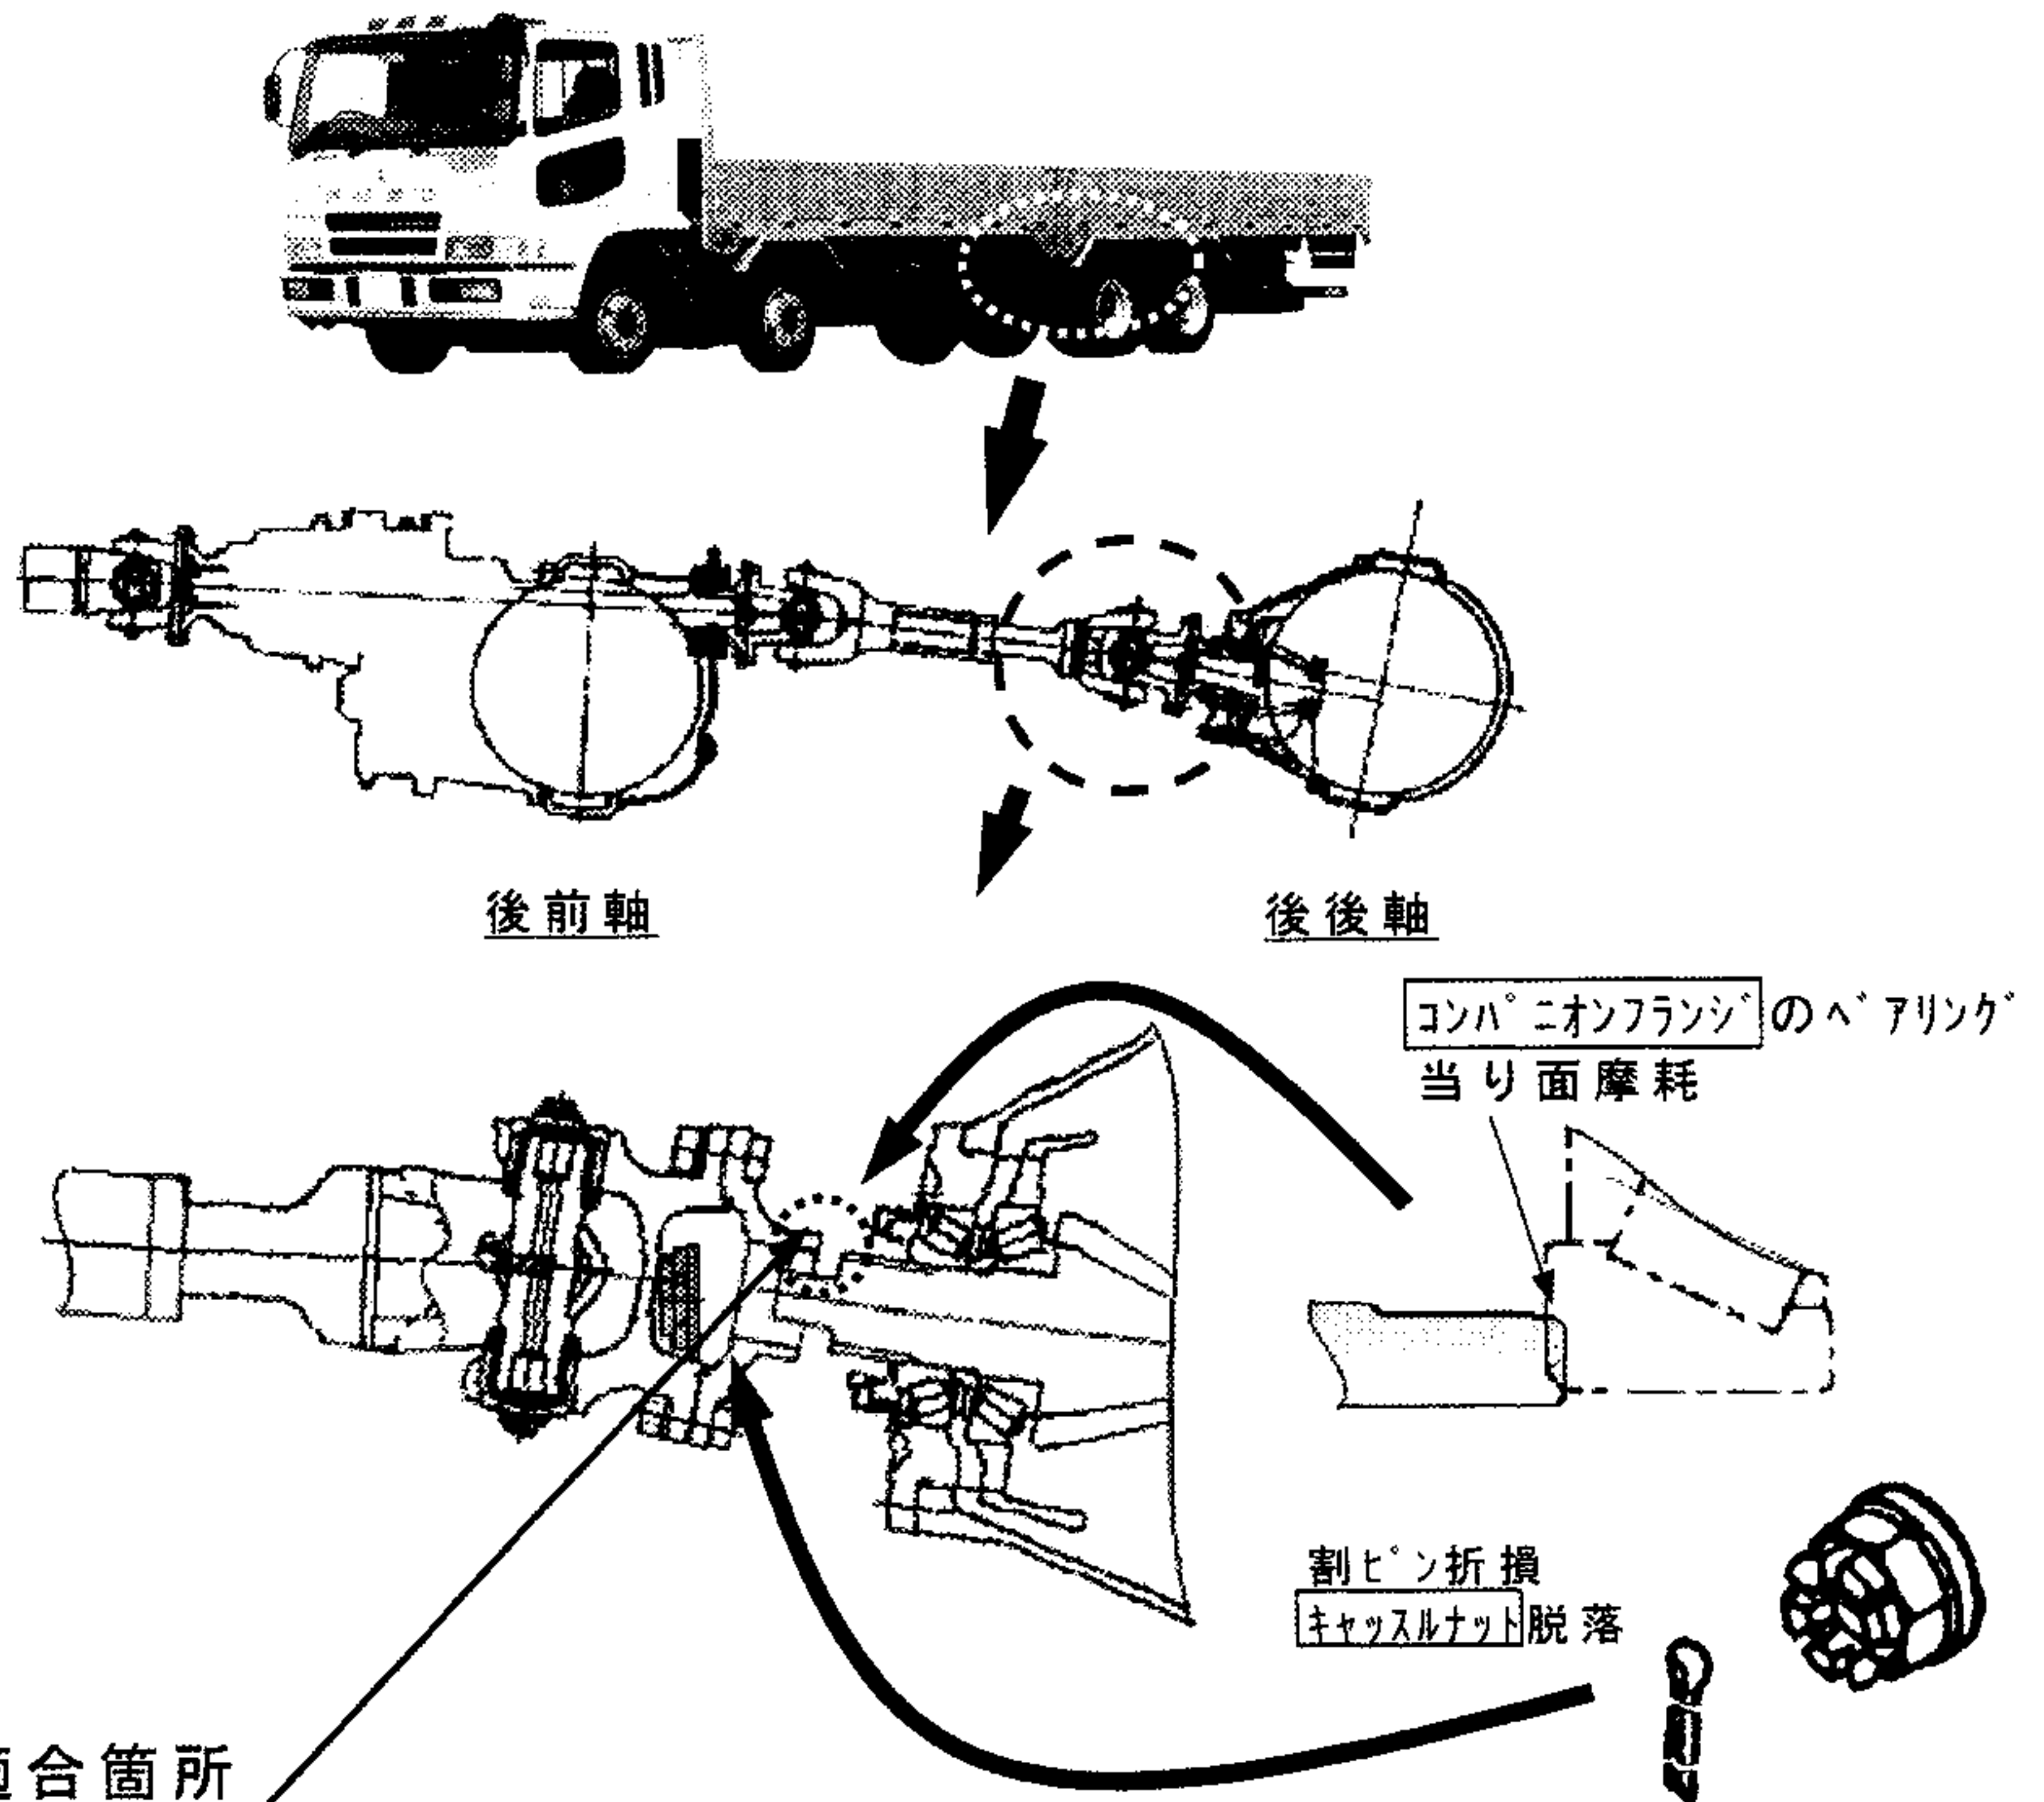
低床式後2軸駆動車の動力伝達装置において、後前軸と後後軸間の推進軸の接手の締付けが不適切なため、後後軸の終減速機との取付部（コンパニオンフランジ）が摩耗し、当該フランジを締付けているキャスルナットがゆるみ、そのままの状態で使用をつづけると、キャスルナットの回り止めの割ピンが折損して当該ナットが脱落、コンパニオンフランジが抜け出し、最悪の場合、当該推進軸が脱落して走行不能となるおそれがある。

| 改善措置の内容 | 全車両コンパニオンフランジ及びキャスルナットを対策品に交換する。 | |

識別：作業完了車には、後前軸及び後後軸側のコンパニオンフランジ（エンドヨーク）側面に白色ペンキを塗付する。

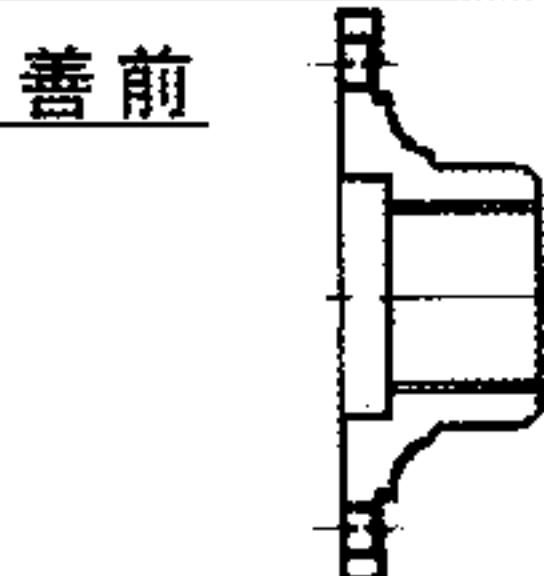
| 改善措置の内容 | 全車両コンパニオンフランジ及びキャスルナットを対策品に交換する。 | |
|---|---|---|
| <p>改善前</p> <p>コンパニオンフランジ<br/>当り面焼入れなし</p> <p>キャスルナット</p> <ul style="list-style-type: none"> <li>・ナットフランジ 厚さ 4mm</li> <li>・硬度 6T</li> <li>・ドライ締付 (200～350N・m)</li> </ul> <p>4mm</p> | | <p>改善後</p> <p>コンパニオンフランジ</p> <p>ナット側及びベアリング側当り面に高周波焼入追加</p> <p>キャスルナット</p> <ul style="list-style-type: none"> <li>・ナットフランジ 厚さ増大 10mm</li> <li>・硬度アップ 10T</li> <li>・ナットネジ面に摩擦係数安定剤塗布追加及び締付トルクアップ (300～450N・m)</li> </ul> <p>10mm</p> |
