# 改善箇所説明図

## 基準不適合発生箇所

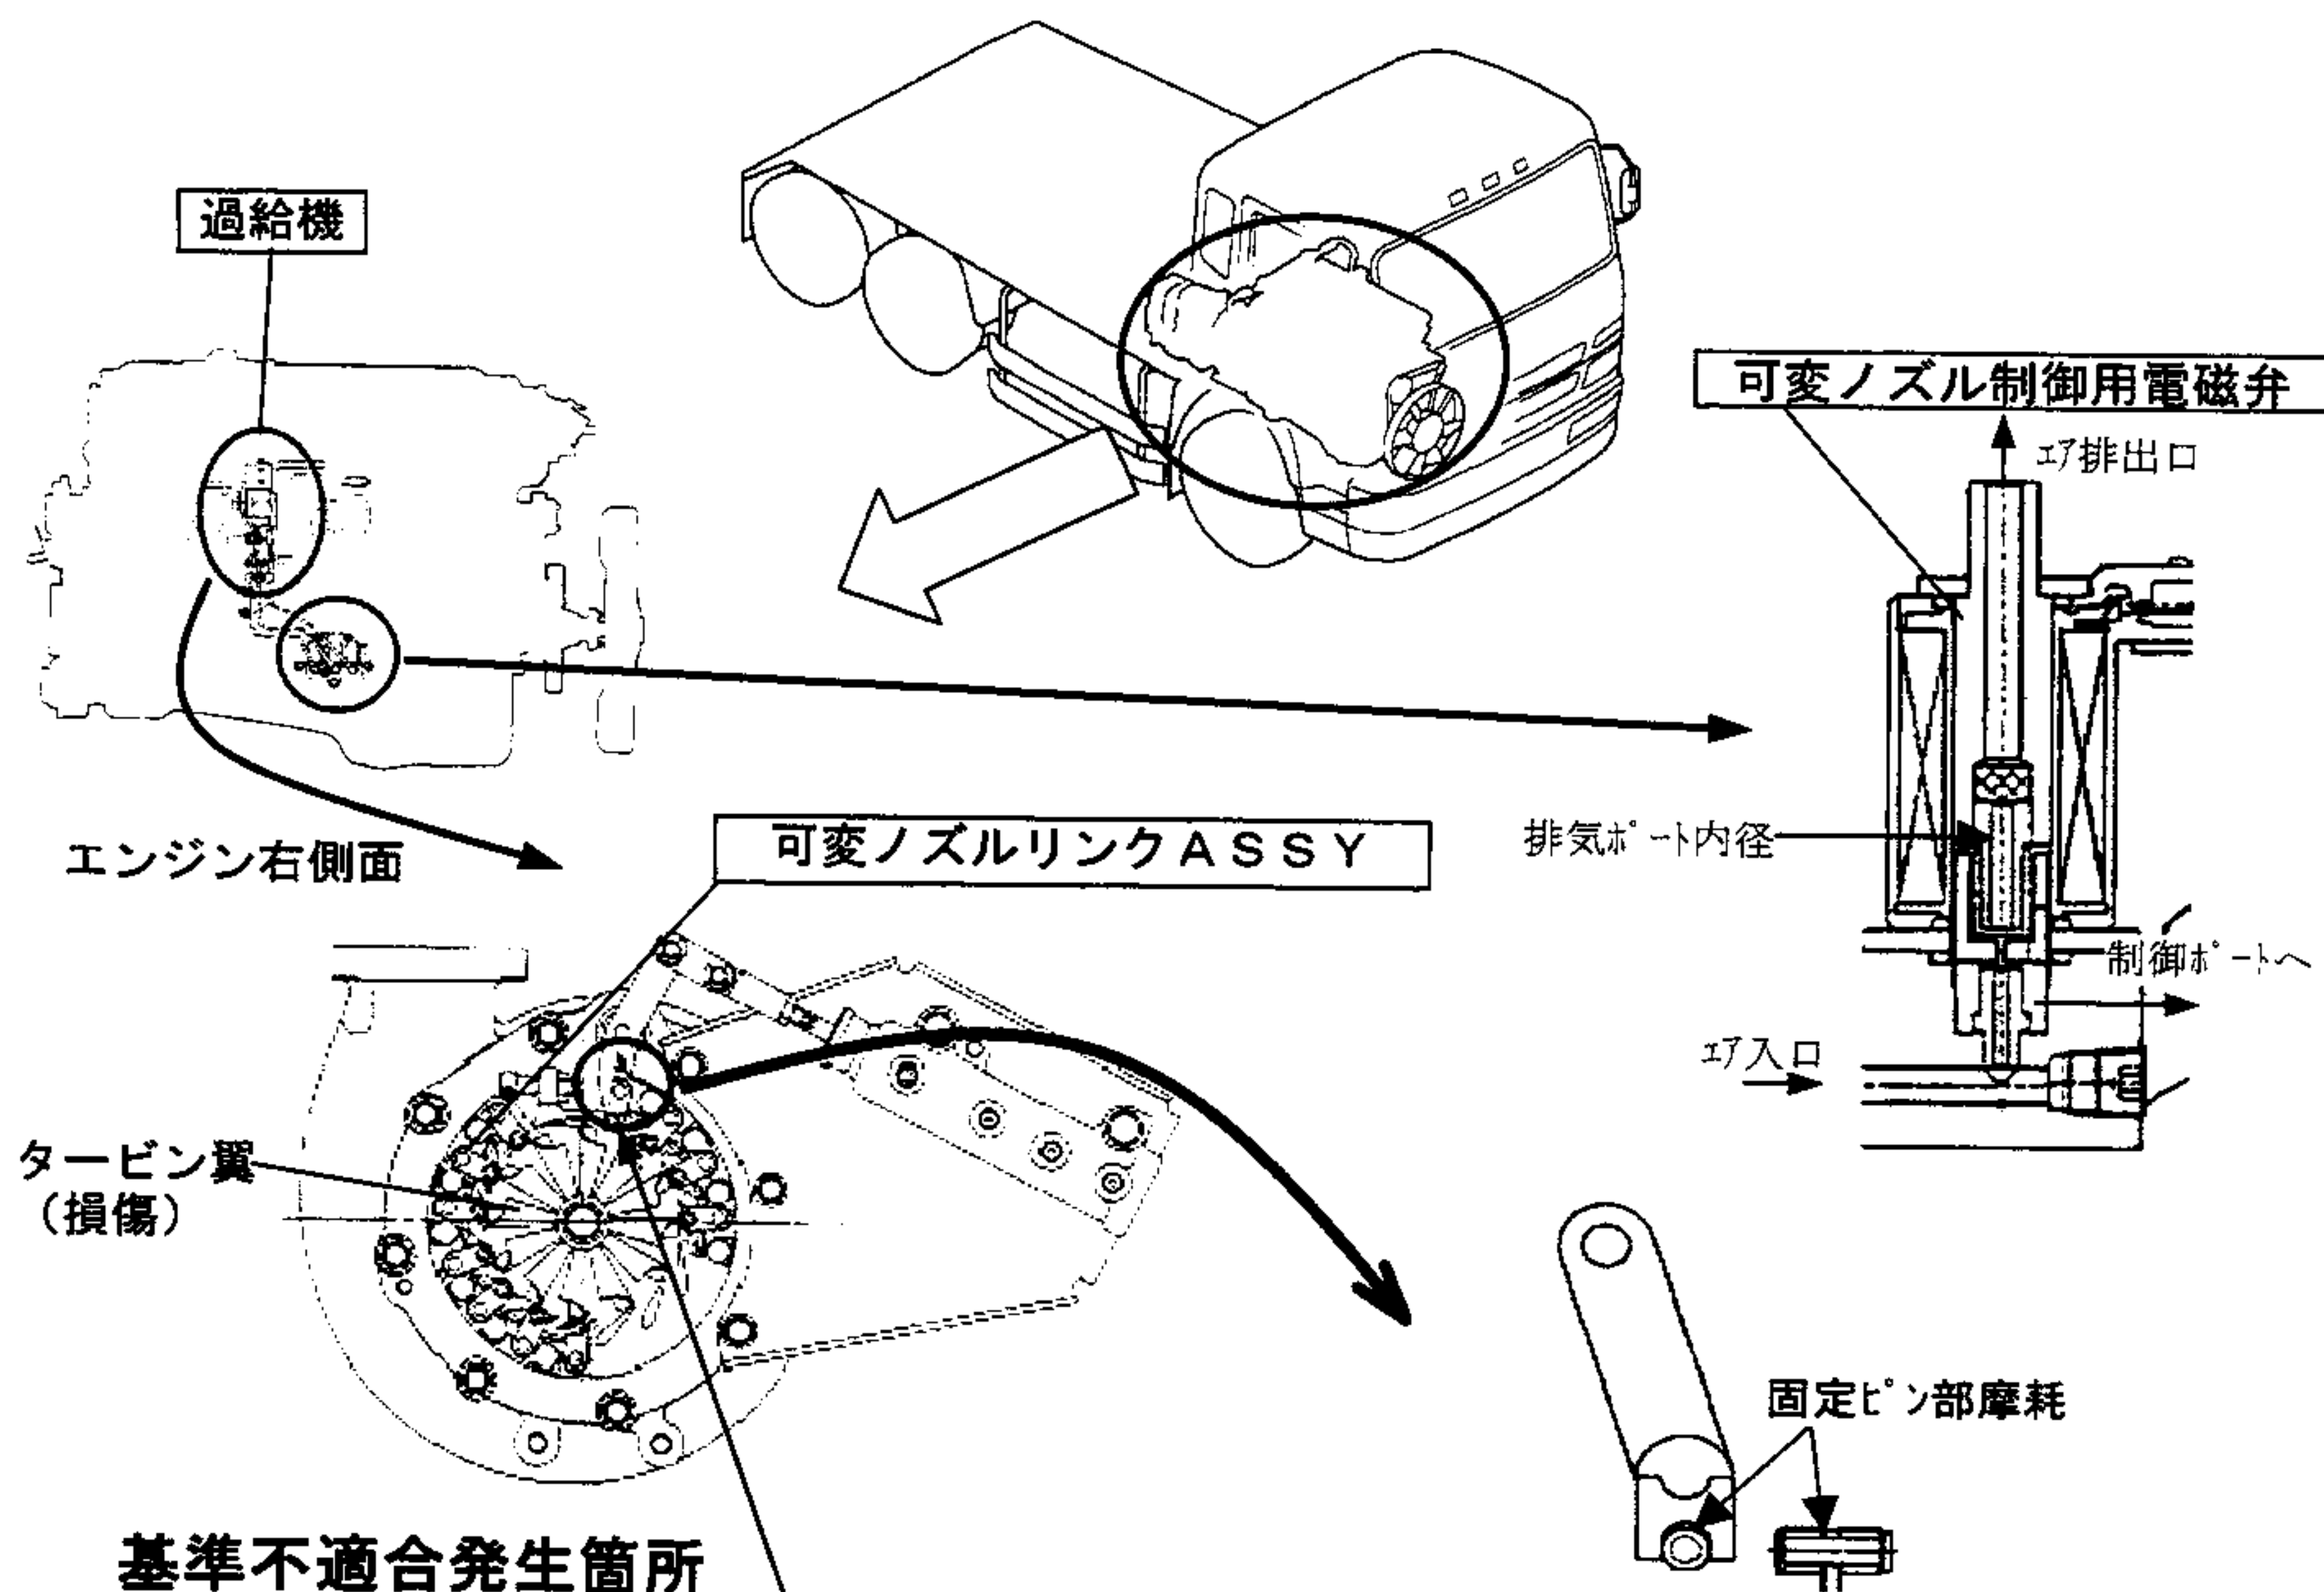
原動機の変速ノズル付過給機において、変速ノズルリンク固定ピンの耐摩耗性が不適切なため当該ピンが摩耗し、かつ変速ノズル制御用電磁弁の応答性が悪いため変速ノズル位置が変化し、排出ガス流速が増大することでタービンが過回転となり、そのままの状態で使用をつづけると、タービン翼の一部が損傷して異音及び出力不足が発生し、最悪の場合、原動機への流入空気量が不足し黒煙が基準値を超えるおそれがある。

| 改善前 | 改善後 |
|---|---|
| <p>可変ノズルリンク部</p> <p>クランク</p> <p>固定ピン</p> <p>φ 8</p> <p>可変ノズル制御用電磁弁</p> <p>排気ポート内径</p> <p>φ 1.8mm</p> | <p>可変ノズルリンク部</p> <p>クランク</p> <p>ローラタイプピン</p> <p>φ 12</p> <p>可変ノズル制御用電磁弁</p> <p>排気ポート内径</p> <p>φ 3.0mm</p> |

①全車両過給圧を点検し、規格値内のは可変ノズルリンクASSYを対策品に、また、規格値を超えているものについては過給機ASSYを対策品に交換する。

②ノズル制御用電磁弁を対策品（応答性改善品）に交換する。
