## 改善箇所説明図

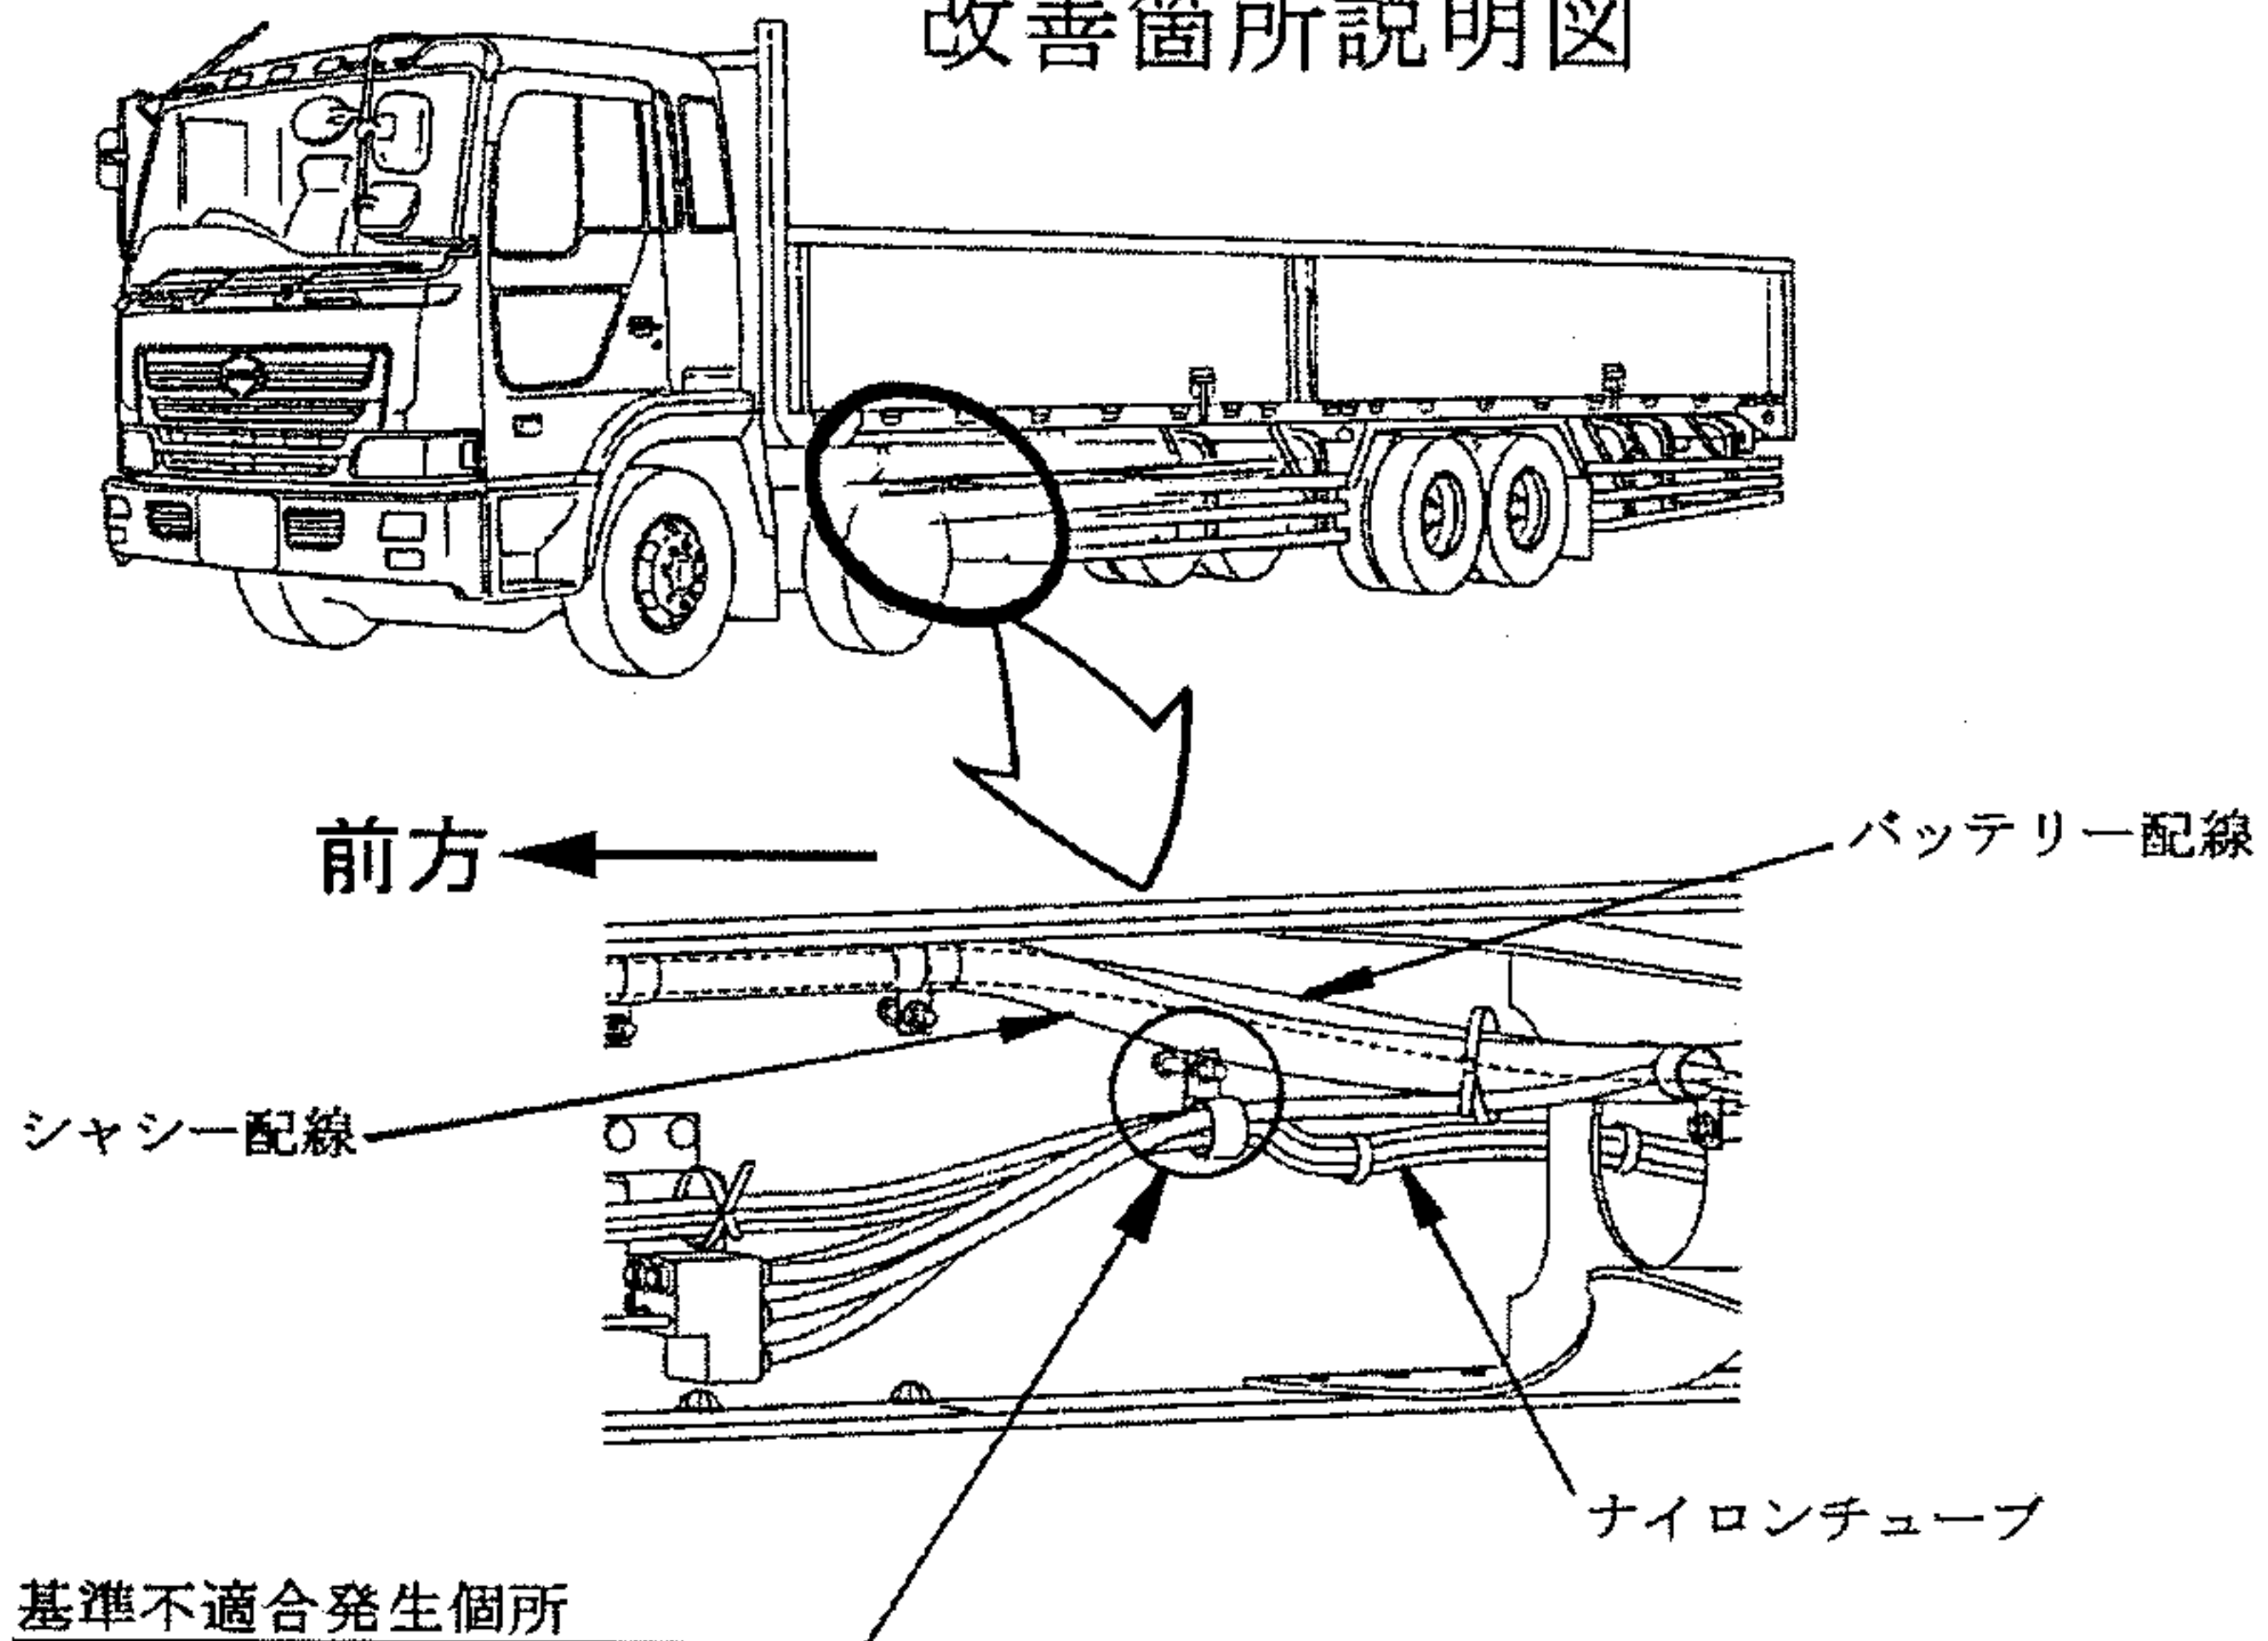
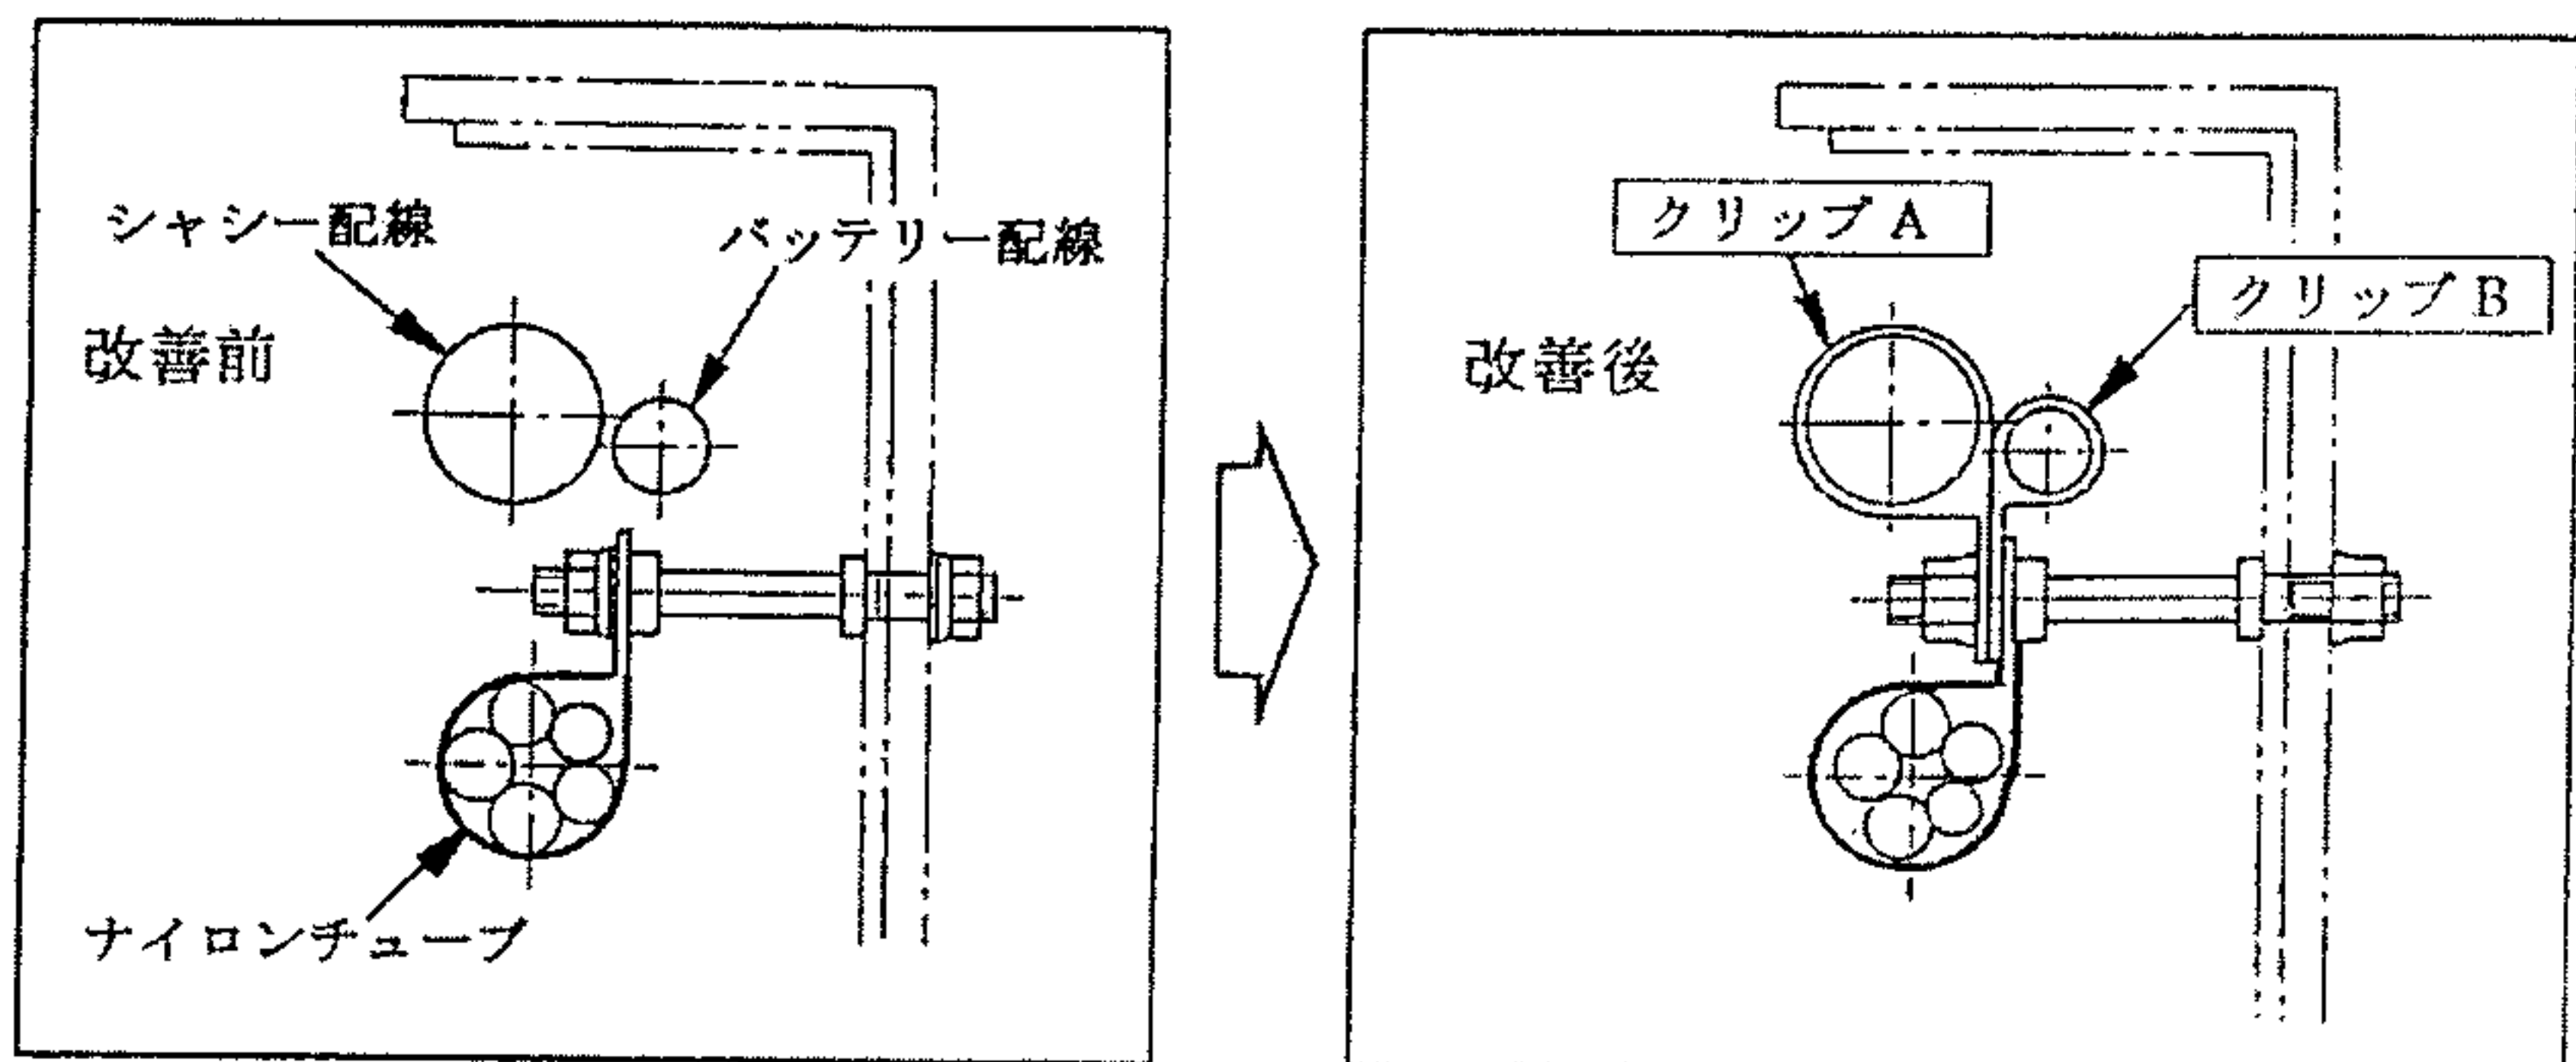
電気装置において、右サイドフレーム内のバッテリー配線の取り回しが不適切なため、走行時の振動により当該配線がブレーキ制御用ナイロンチューブを固定しているクリップと干渉することがあり、そのままの状態で使用を続けると、当該配線の被覆が損傷・短絡して当該配線及びナイロンチューブが焼損し、最悪の場合、ナイロンチューブからエアーが漏れ、エアー漏れ警報が作動して制動不能となるとともにスプリングブレーキ安全装置が作動して走行不能となるおそれがある。

全車両、バッテリー配線と隣接するシャシー配線を、下図のようにそれぞれクリップで固定し、ナイロンチューブ固定用のクリップとの隙間を確保する。

識別：ネームプレートの右上ビス頭部に黄色ペイントを塗布する。
