## 【改善箇所説明図】

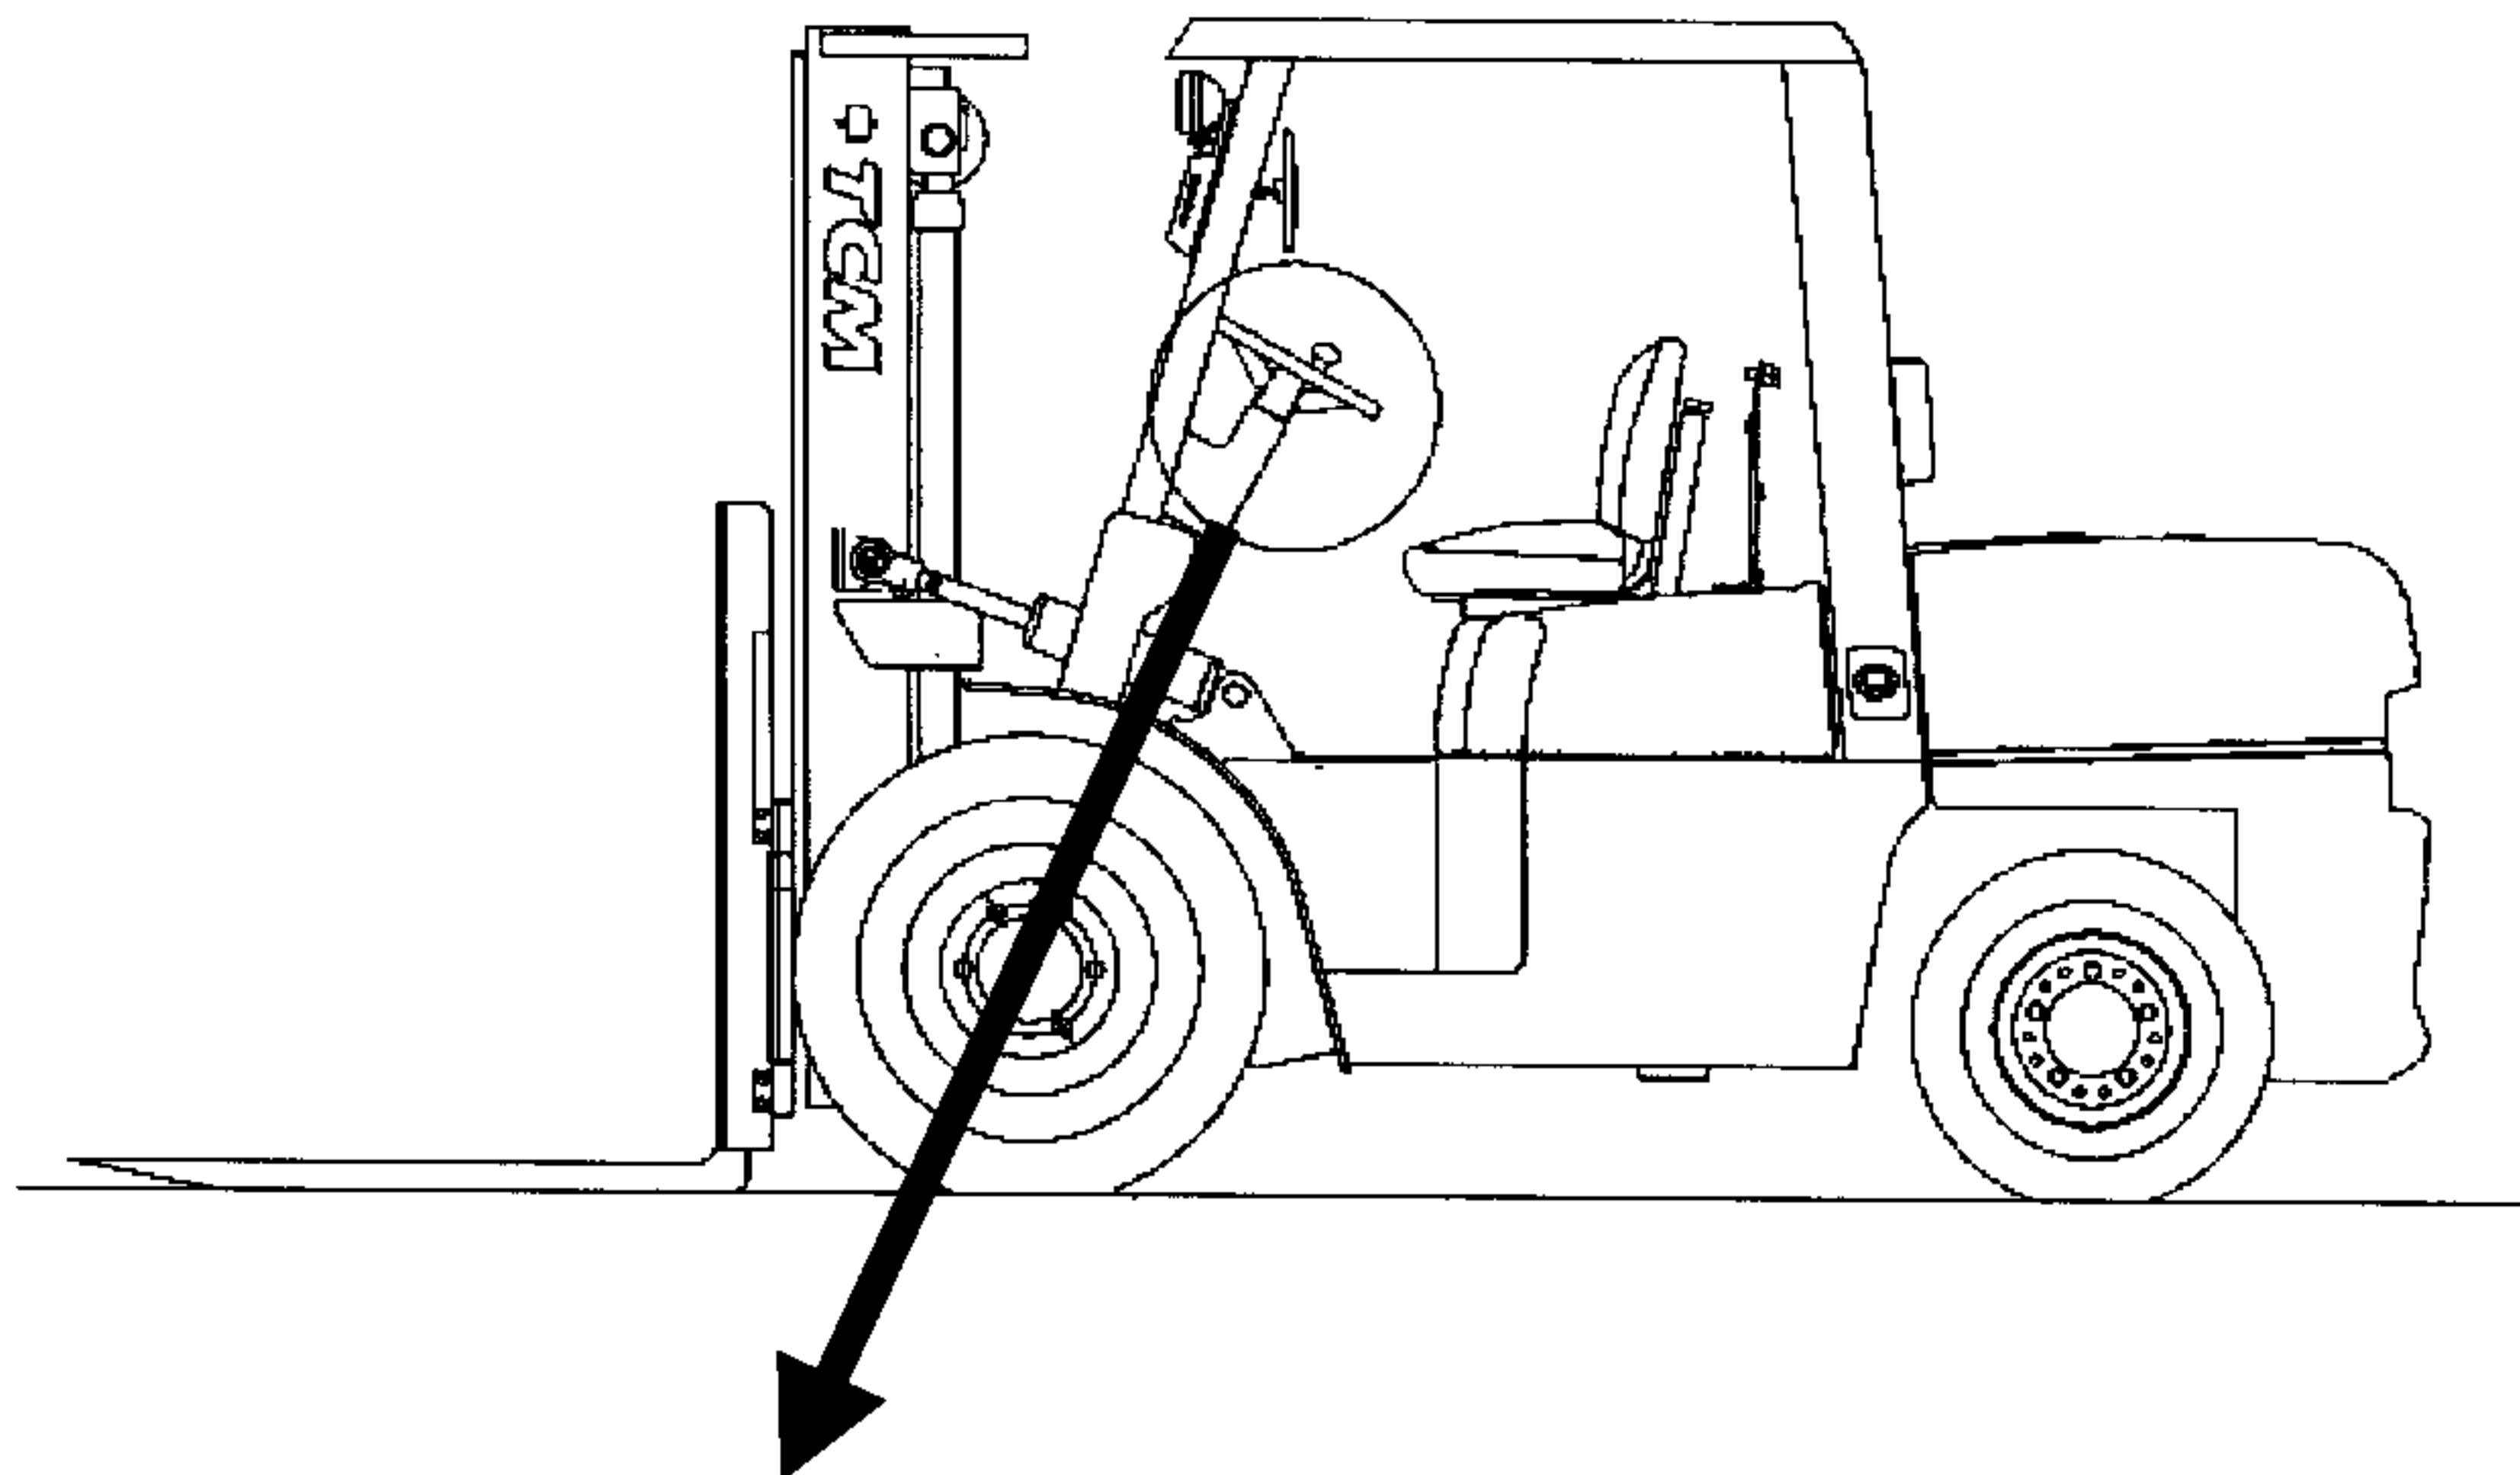
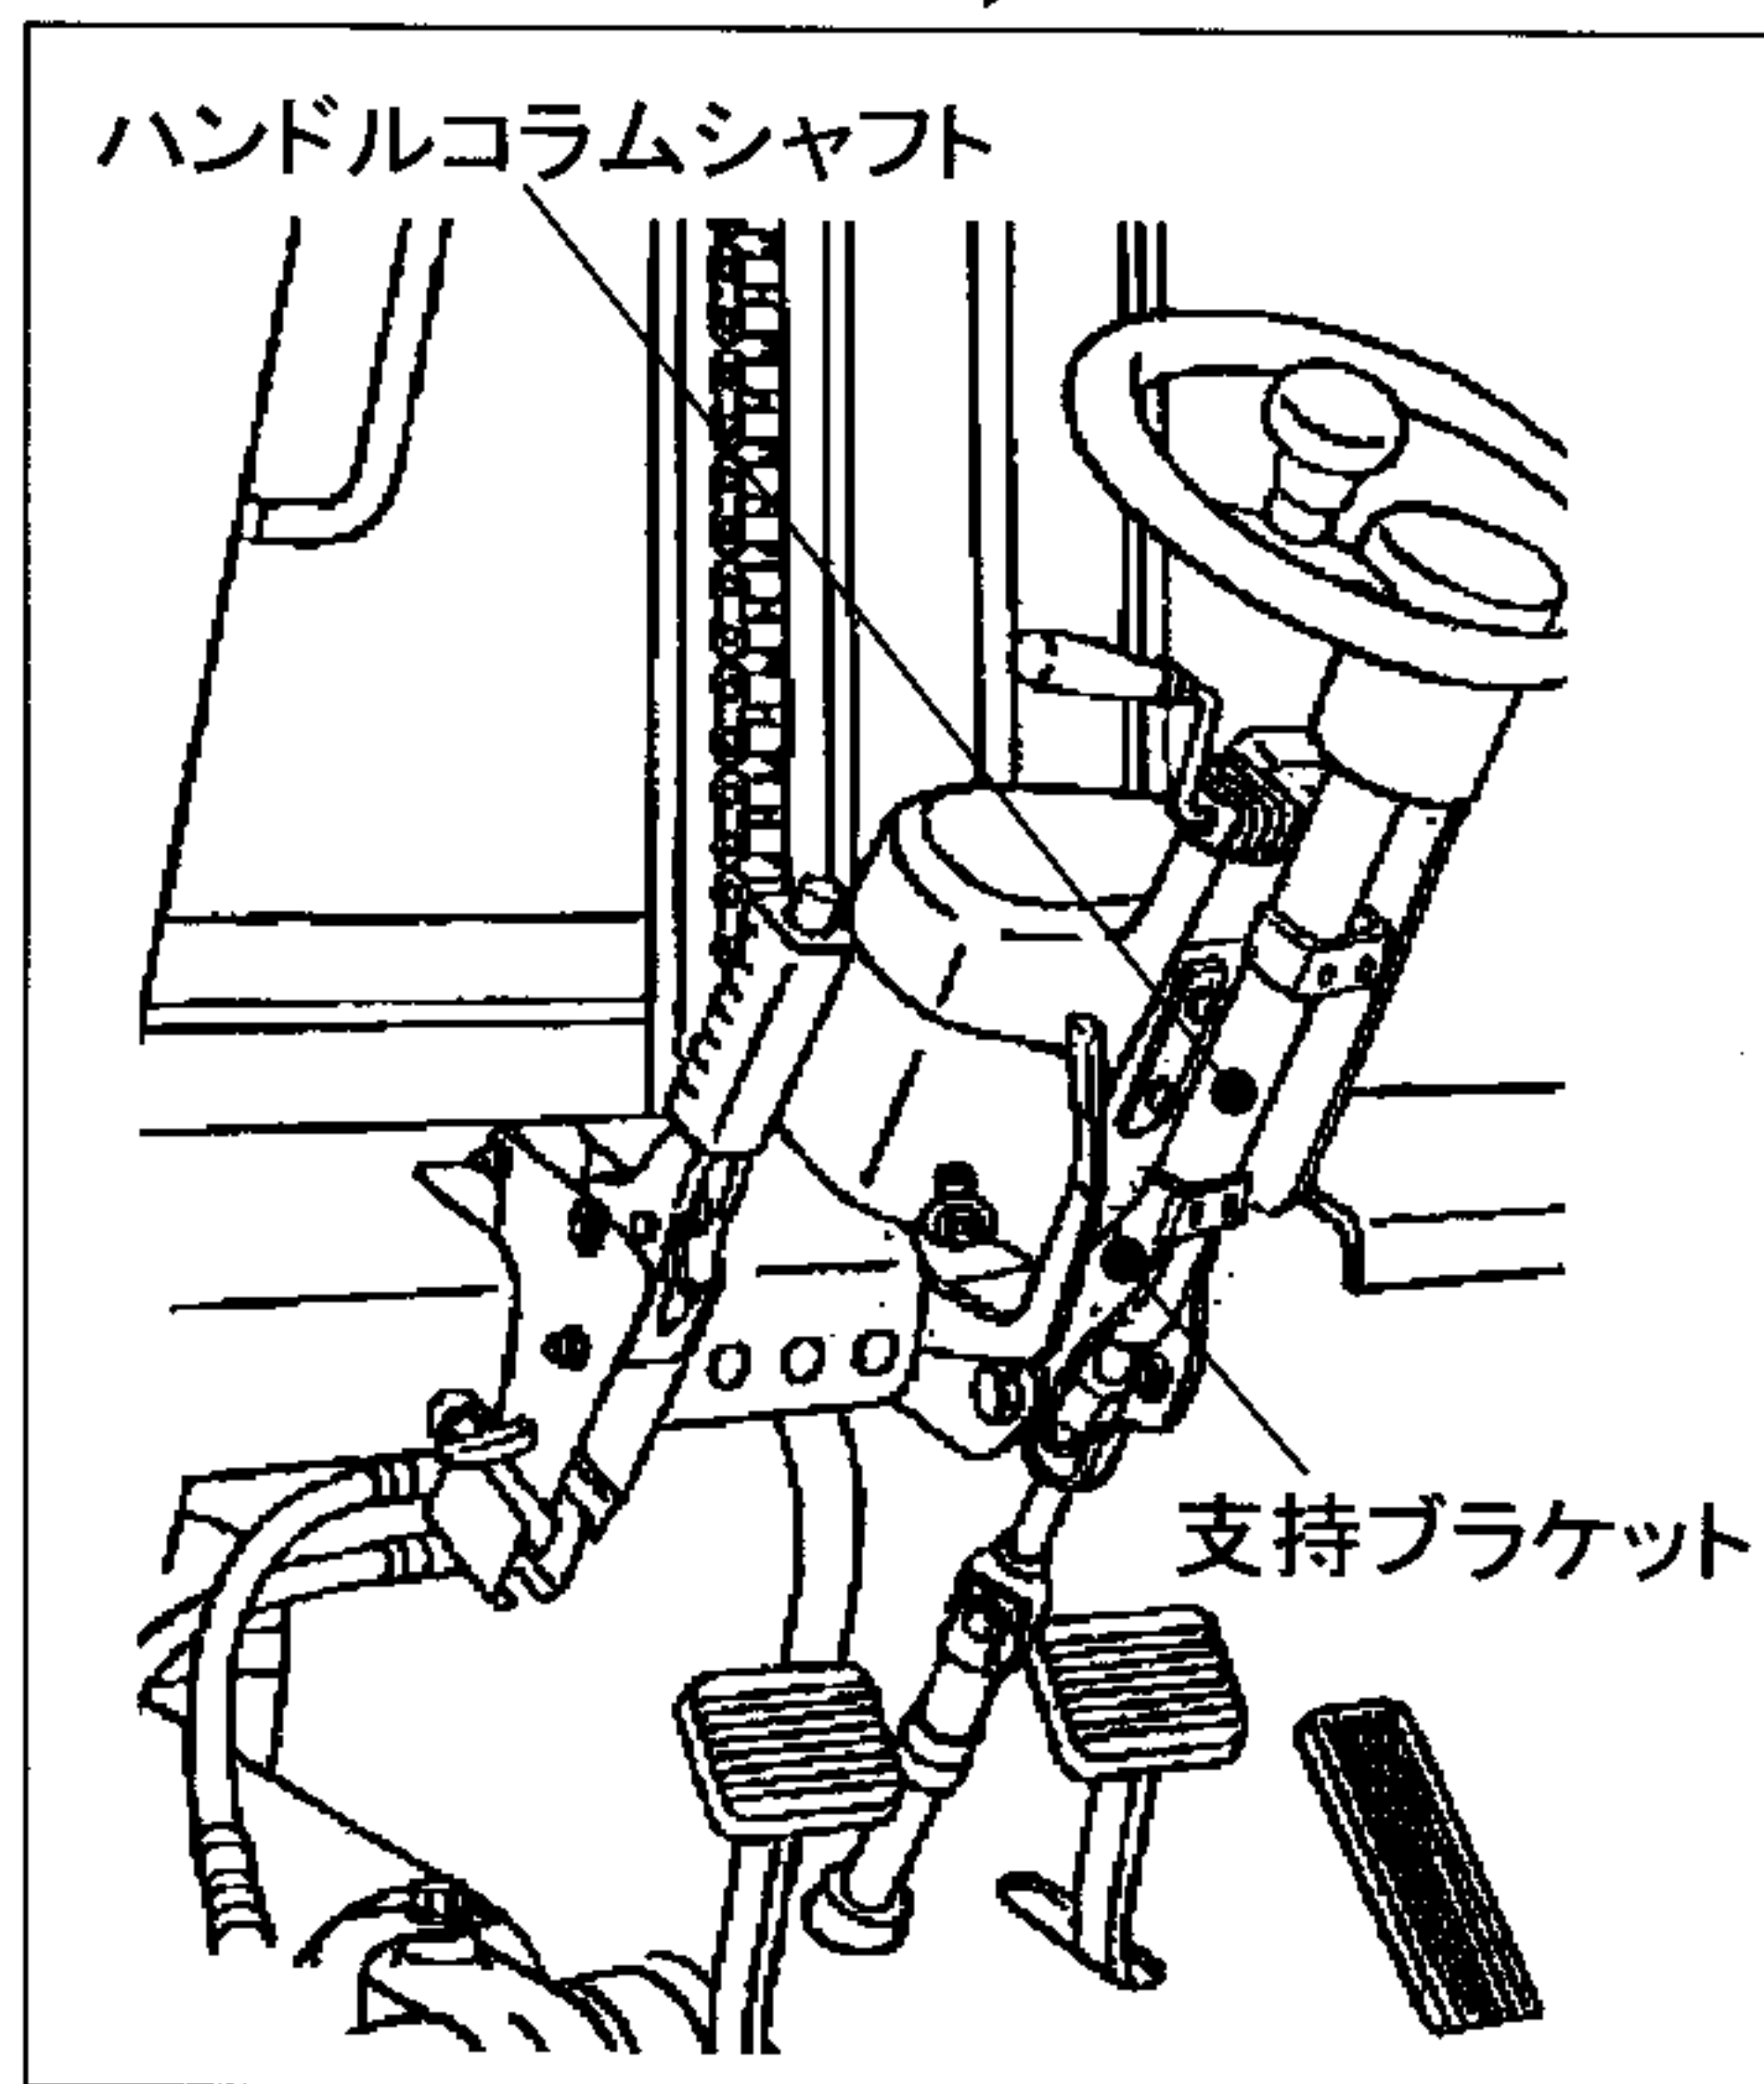
かじ取り装置において、ハンドルコラムシャフトを車体に固定している支持ブラケットの強度が不十分のため、ハンドルの急激な操作を繰り返し行くと、当該支持ブラケットに亀裂が発生してハンドルの固定が不安定になるものがあり、そのままの状態で使用を続けると、最悪の場合、操舵不能になるおそれがある。

対象車の当該ハンドルコラムシャフトを対策品と交換する。

改善実施車は、識別のため、ハンドルコラムシャフトに「R」を刻印する。
