## 【改善箇所説明図】

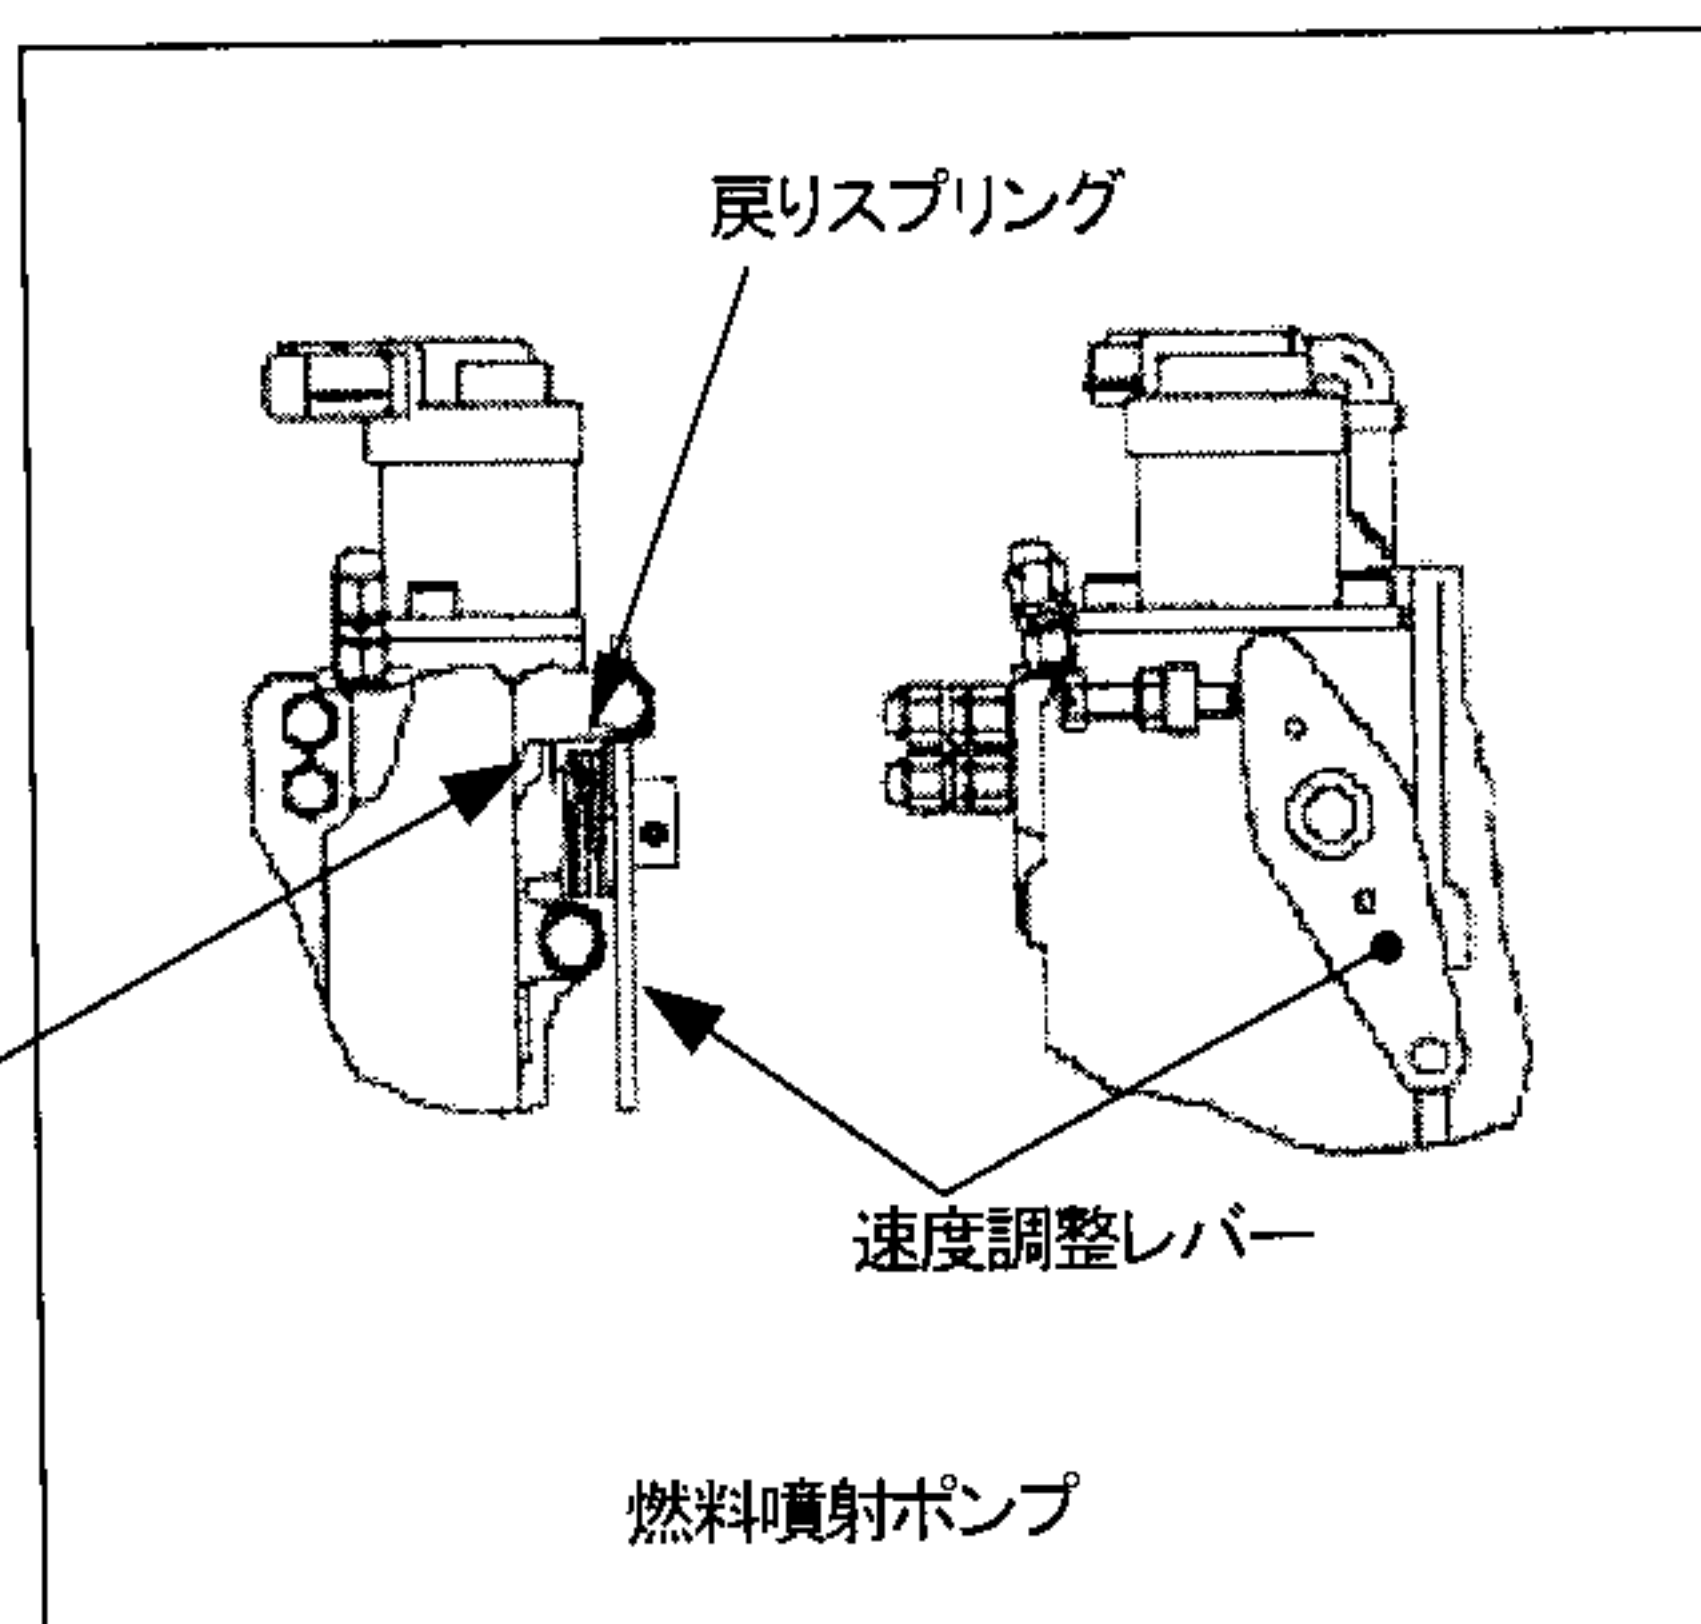
### 【不具合発生箇所】

原動機において、燃料噴射ポンプの速度調整レバーの構造が不適切なため、当該レバーの戻りスプリングがレバー摺動部にかみ込むことがあり、レバーの戻り力が弱くなり、最悪の場合、アクセルペダルを戻してもエンジンの回転が下がらないおそれがある。

対象車の当該速度調整レバーと戻りスプリングを対策品と交換する。
