# 改善箇所説明図

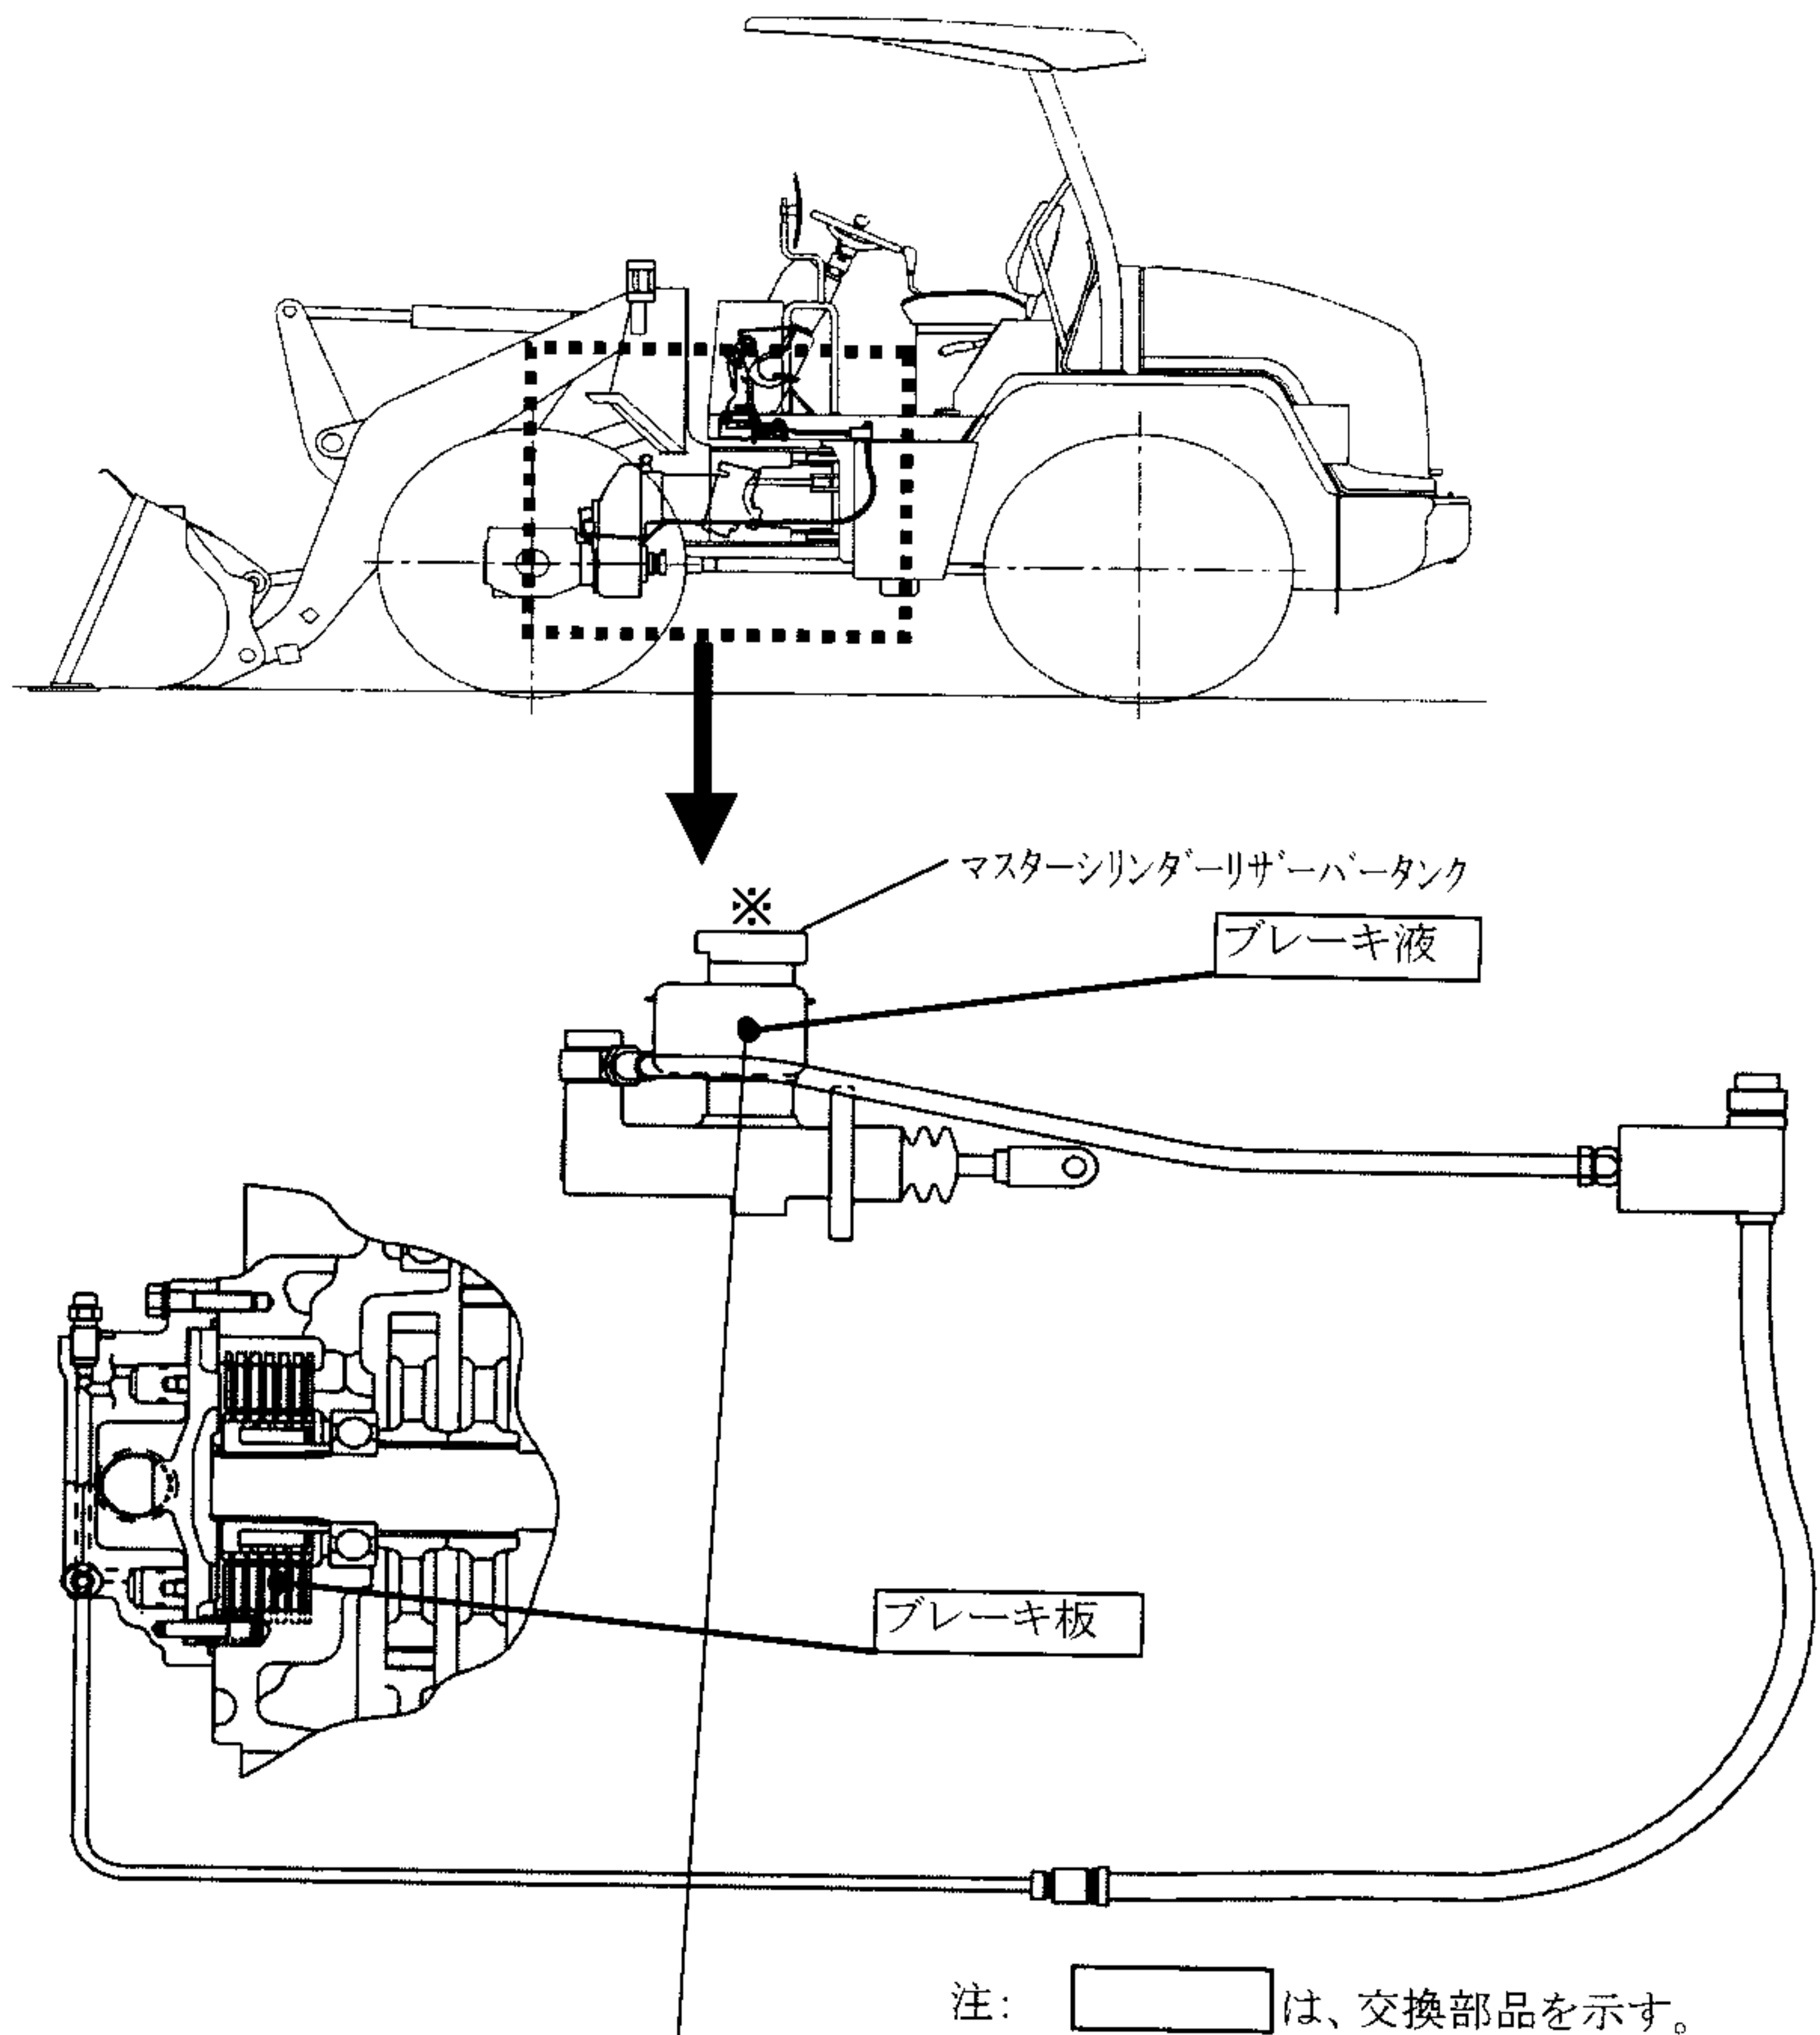
制動装置において、ブレーキ液の粘度が不適切なものがあるため、低温時に、ブレーキ液の流れが遅くなり、制動操作を行った際にブレーキの効き・戻りに時間がかかり、制動力が低下するおそれがある。

- ①全車両、ブレーキ液を正規のブレーキ液に交換する。
- ②全車両、ブレーキ板を分解点検し損傷状態を確認して、損傷している場合には新品に交換する。

マスターシリンダーリザーバートankのキャップ上部に、白ペイントを塗布する。  
(上図 ※印部)
