# 改善箇所説明図

## 基準不適合発生箇所

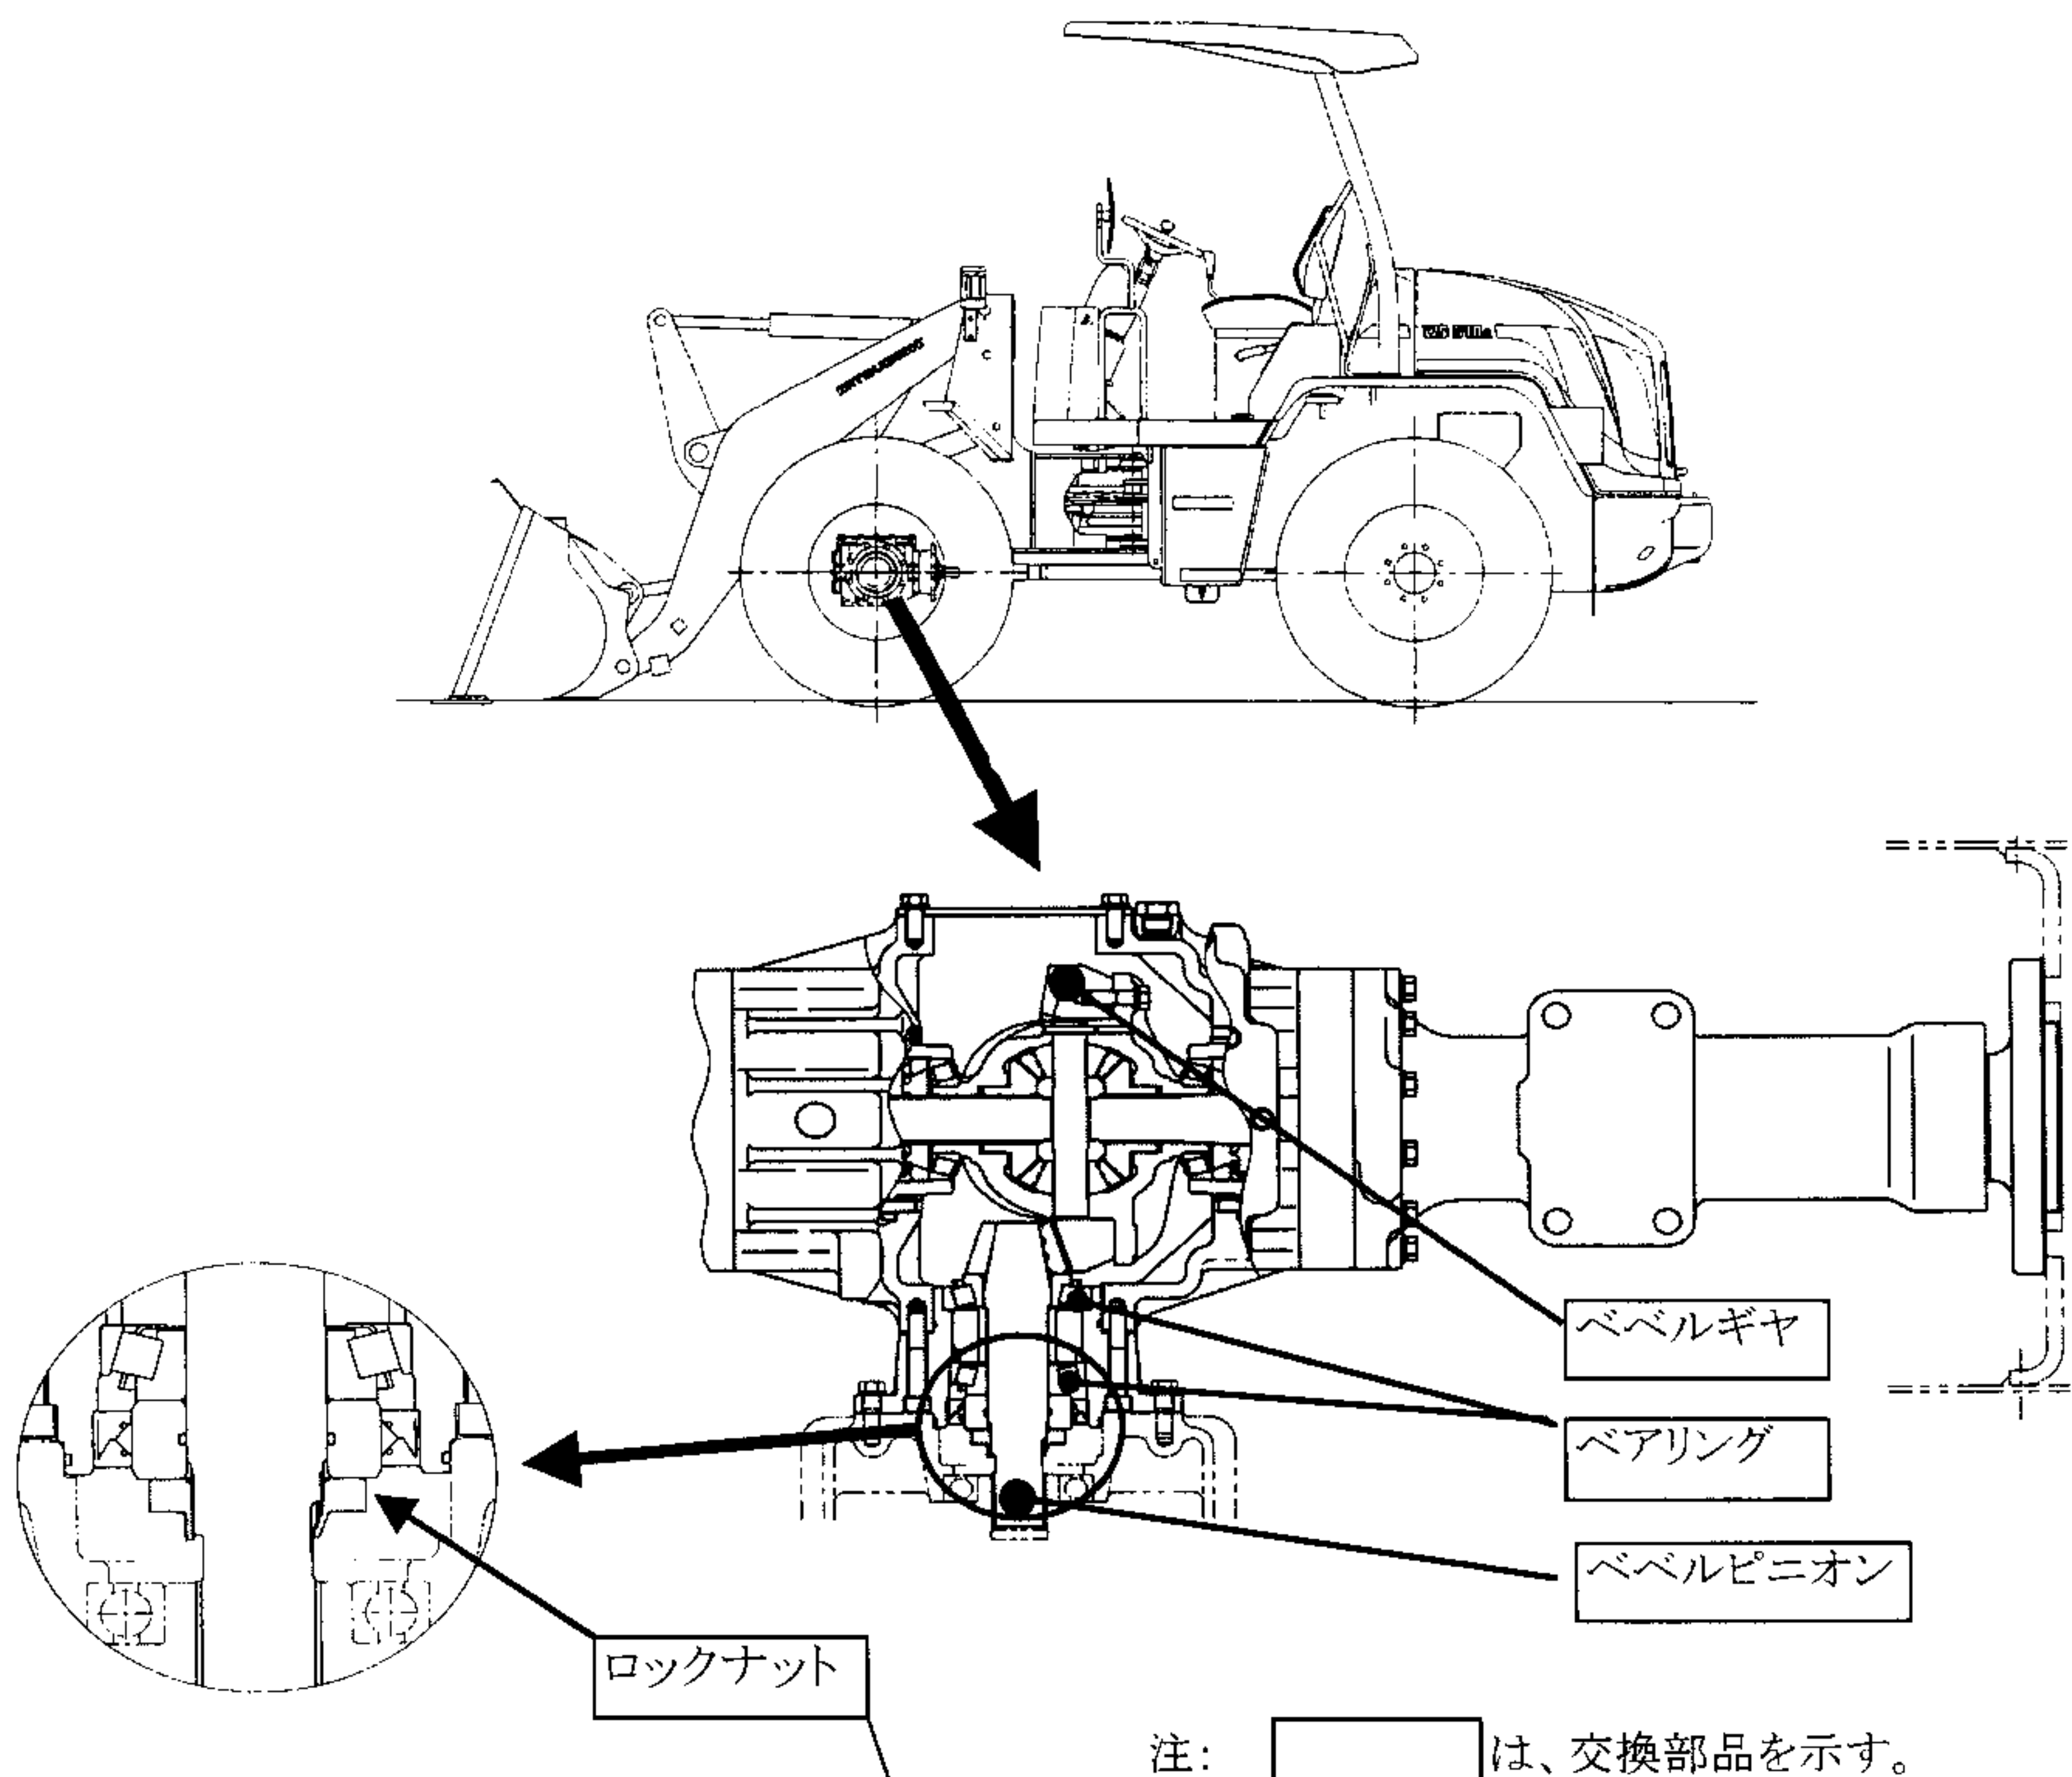
動力伝達装置において、前輪差動機のベベルピニオンのベアリングを締め付けているロックナットの締め付け力及び回り止めのカシメに不適切なものがあり、そのままの状態で使用を続けると、ロックナットが緩み異音が発生し、最悪の場合、ベベルピニオンが破損して前輪側に制動力が伝わらなくなり、制動力が低下するおそれがある。

全車両、ロックナットを新品に交換する。交換時にロックナットに緩みの兆候があるものについては、ベベルピニオン、ベベルギヤ及びベアリングの損傷状態を点検し、損傷しているものについてはベベルピニオン、ベベルギヤ及びベアリングを新品と交換する。

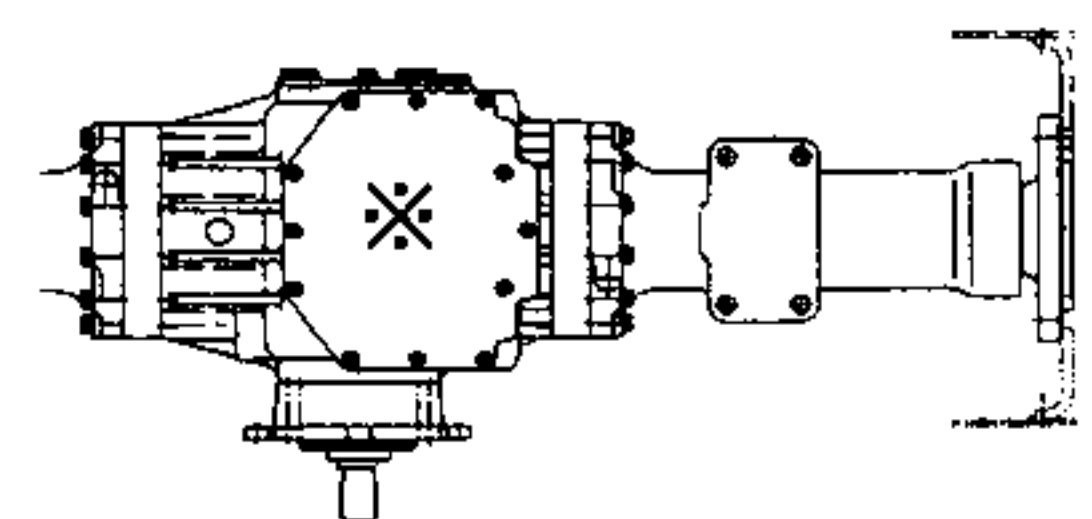
前側ベベルギヤ室上部カバーに、白ペイントを塗布する。  
(右図 ※印部)
