## 改善箇所説明図①

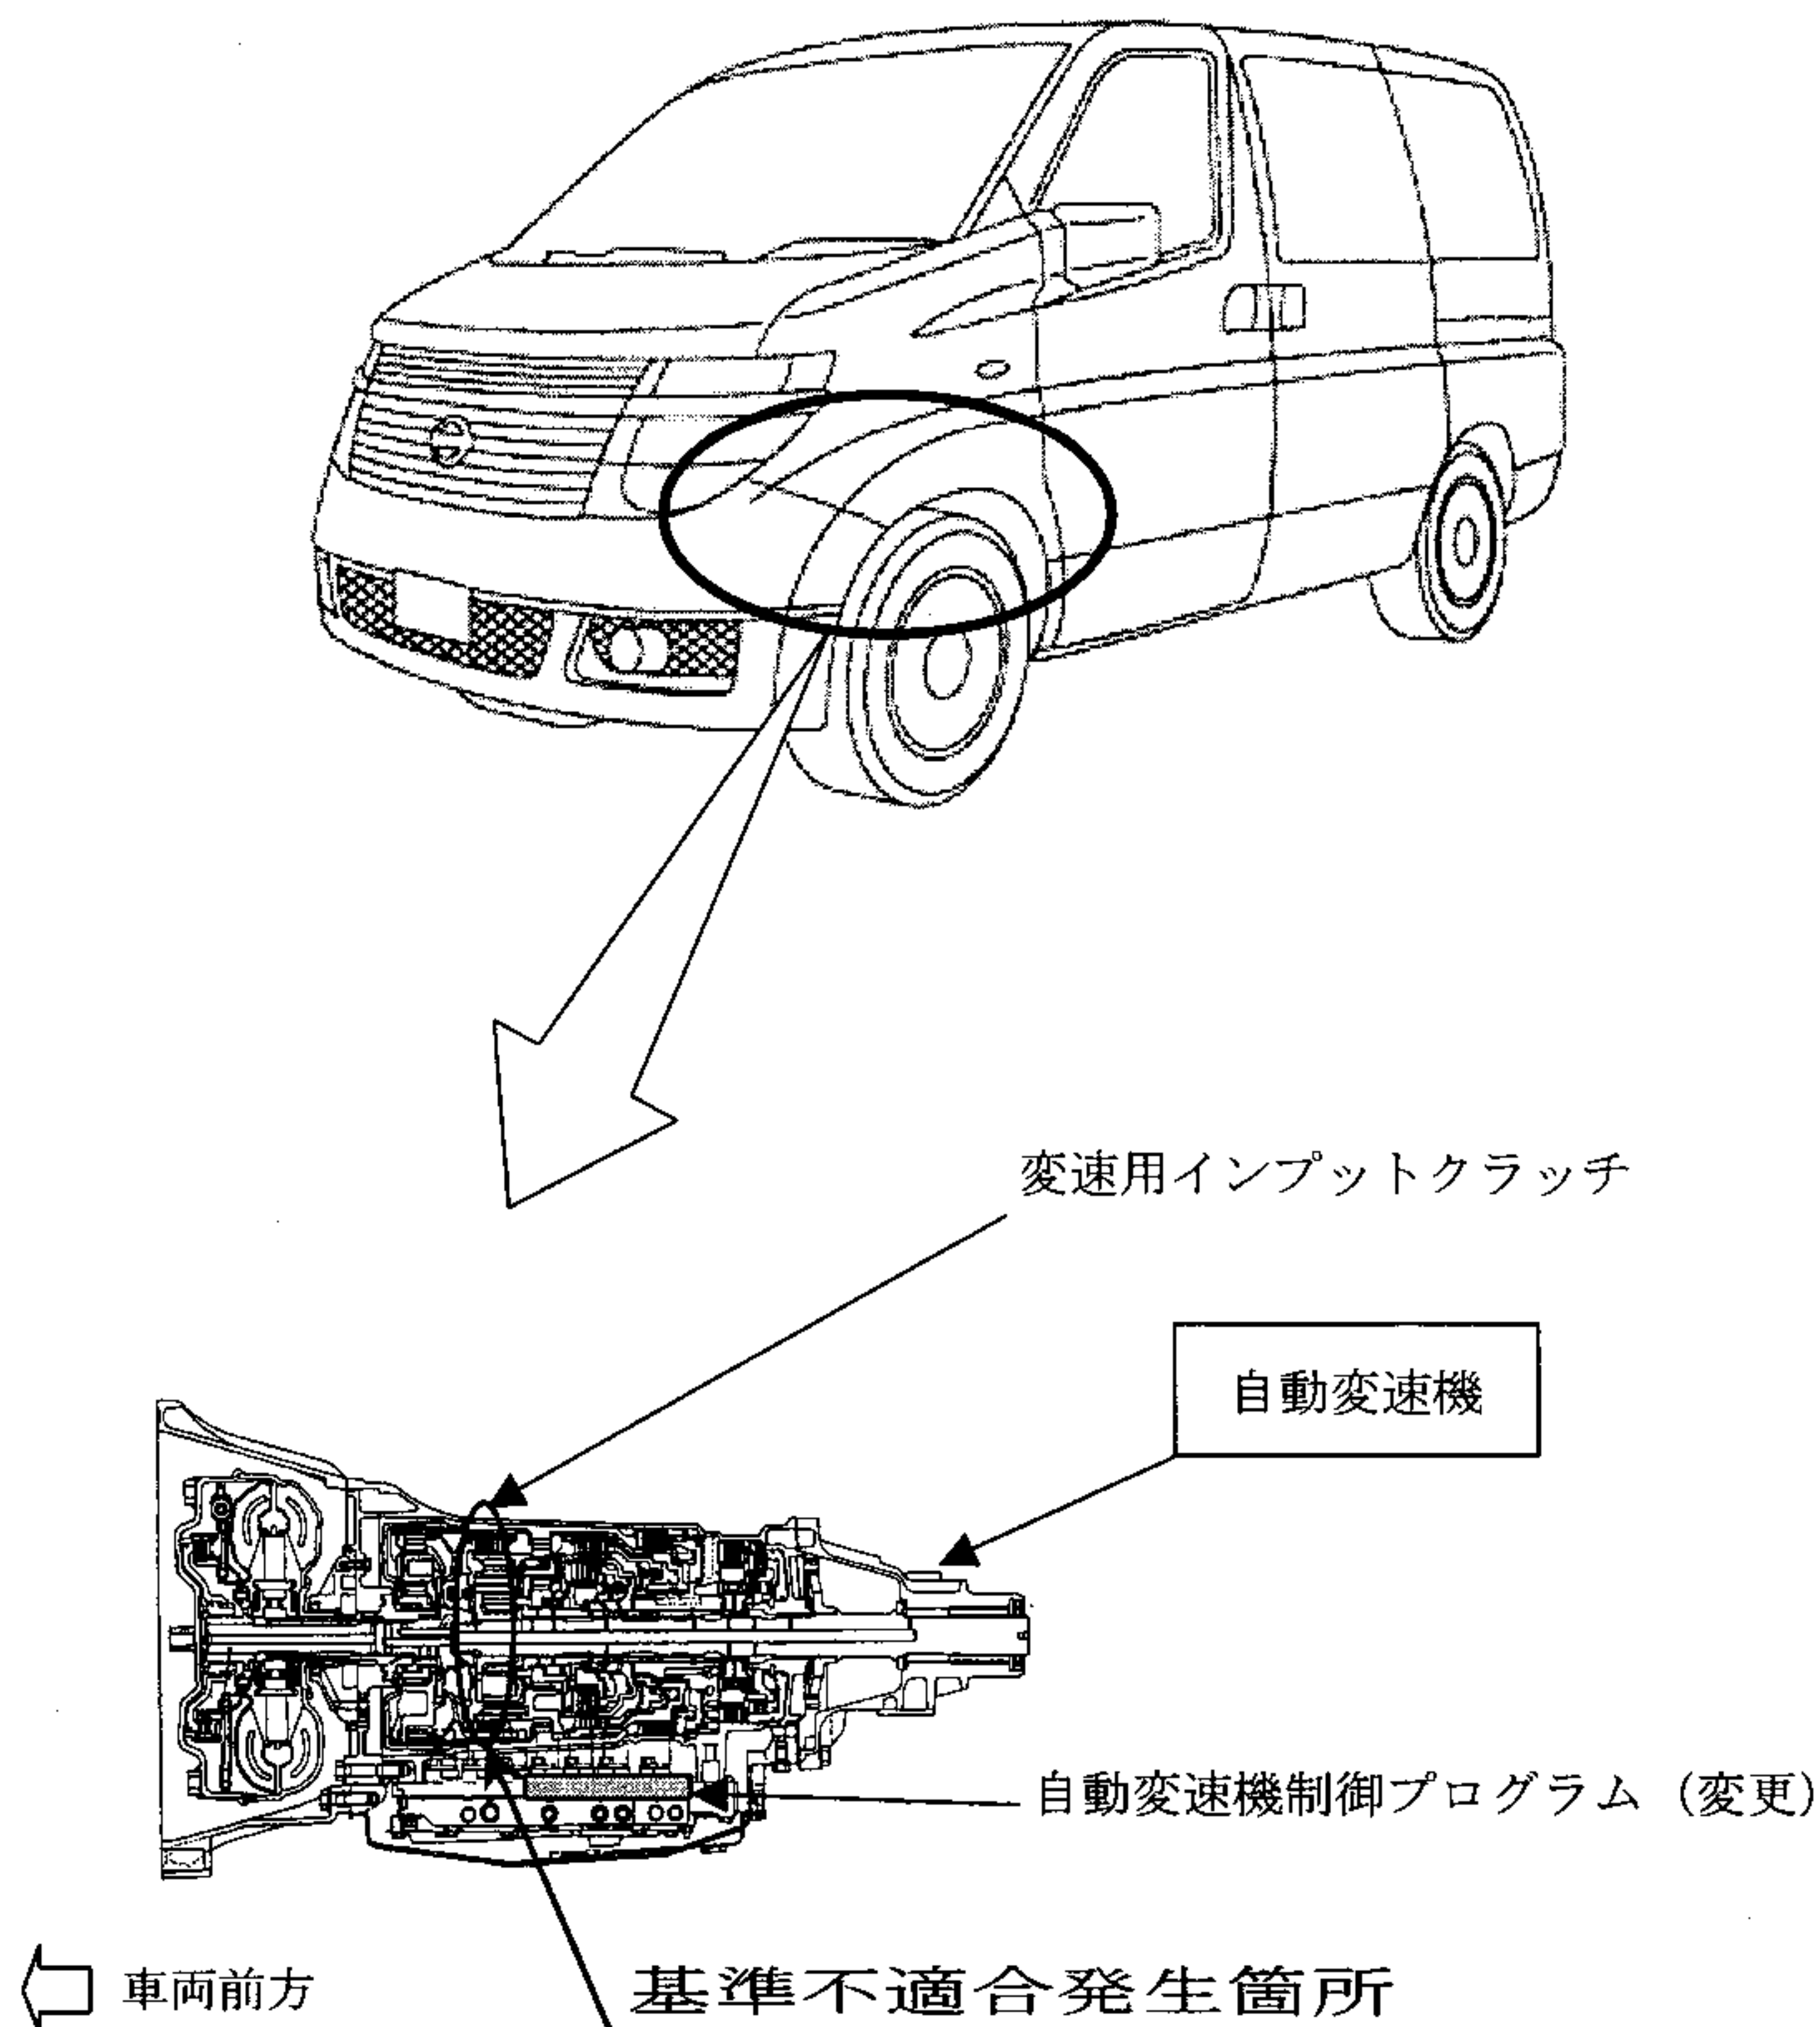
### 基準不適合発生箇所

動力伝達装置において、自動変速機の制御プログラムが不適切なため、変速用インプットクラッチの油圧が低いものがあり、5速での高速走行時に当該クラッチが滑り、エンジンが空吹きするおそれがある。そのままの状態で使用を続けると、車体振動が発生し、より低速のギアにおいても滑りが発生する事により、アクセル操作に応じた加速が困難になり、最悪の場合、中高速で走行出来なくなるおそれがある。

全車両、故障診断装置による故障履歴の確認および自動変速機のオイルを点検し、滑った形跡が確認されない時は、制御プログラムを変更する。滑った形跡が確認された時は、自動変速機を制御プログラムを変更した対策品と交換する。

識別：黄色のペイントをモデルナンバープレートに左横に塗布する。
